MOUNTAIN LAGOON Í HVERADÖLUM – BAÐHÚS OG BAÐLÓN

Umhverfismatsskýrsla

Mat á umhverfisáhrifum

Desember 2021

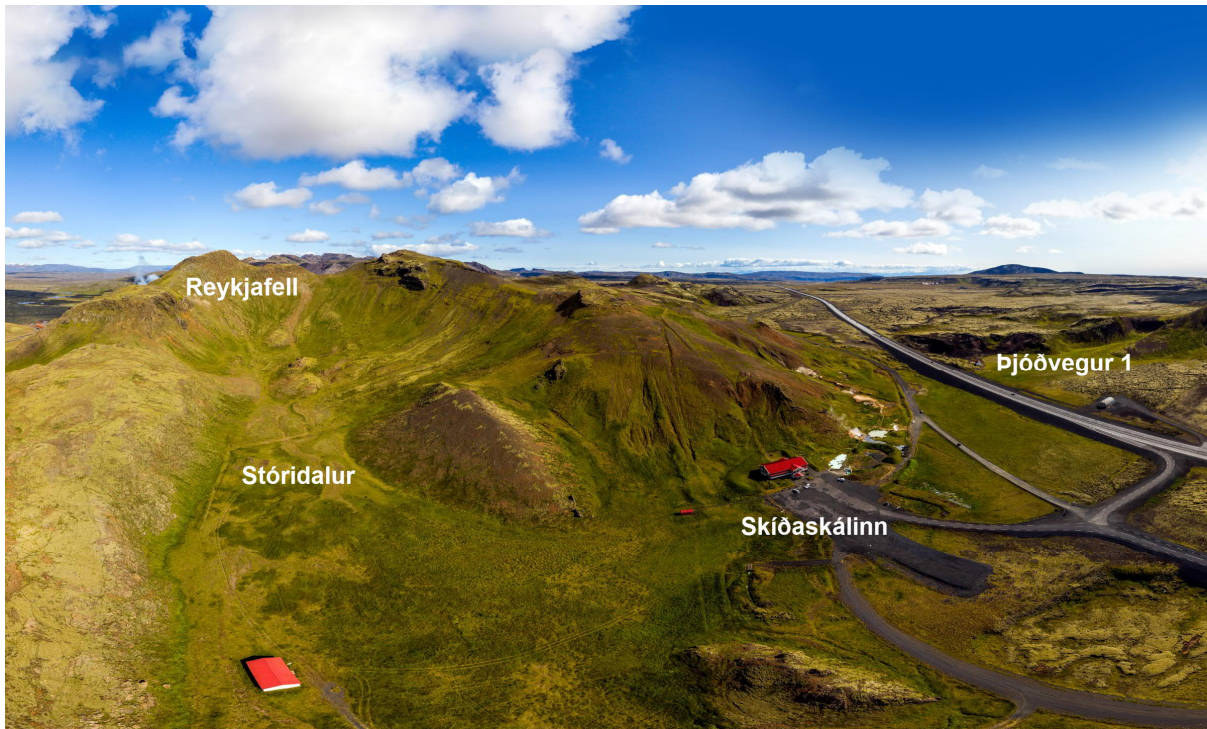
Mynd 1.1 Loftmynd af fyrirhuguðu uppbyggingarsvæði og helstu kennileiti. Horft úr suðvestri.

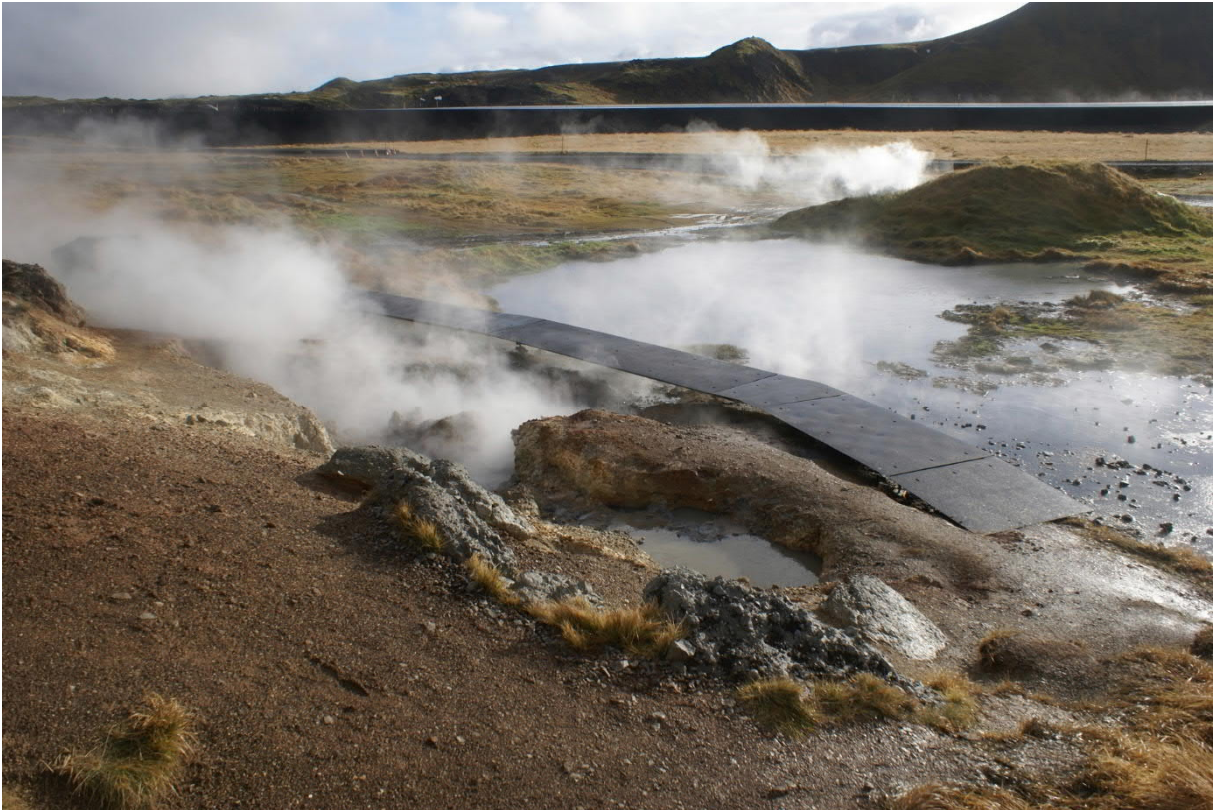
Mynd 3.5 Göngustígar í Hveradölum. Göngubrú er úr áli sem þolir hveragufurnar og hvílir á festingum sem hægt er að fjarlægja þannig að engin ummerki sjást á eftir.

Hveradalir eru ekki á Náttúruminjaskrá. Austan við Skíðaskálinn eru sprengihverir, vatnshverir, leirhverir og heitur lækur og þær minjar njóta verndar samkvæmt náttúruverndarlögum. Gönguleið er meðfram hverunum en umtalsverðar endurbætur hafa staðið yfir á gönguleiðinni til að koma í veg fyrir rask og að fólk fari sér að voða. Framkvæmdasjóður ferðamannastaða veitti styrk til að byggja upp göngustíg sem veldur ekki raski á hverasvæðinu og er afturkræf framkvæmd. Um algilda hönnun er að ræða, sem tryggir aðgang fatlaðra að svæðinu, sjá Mynd 3.5.

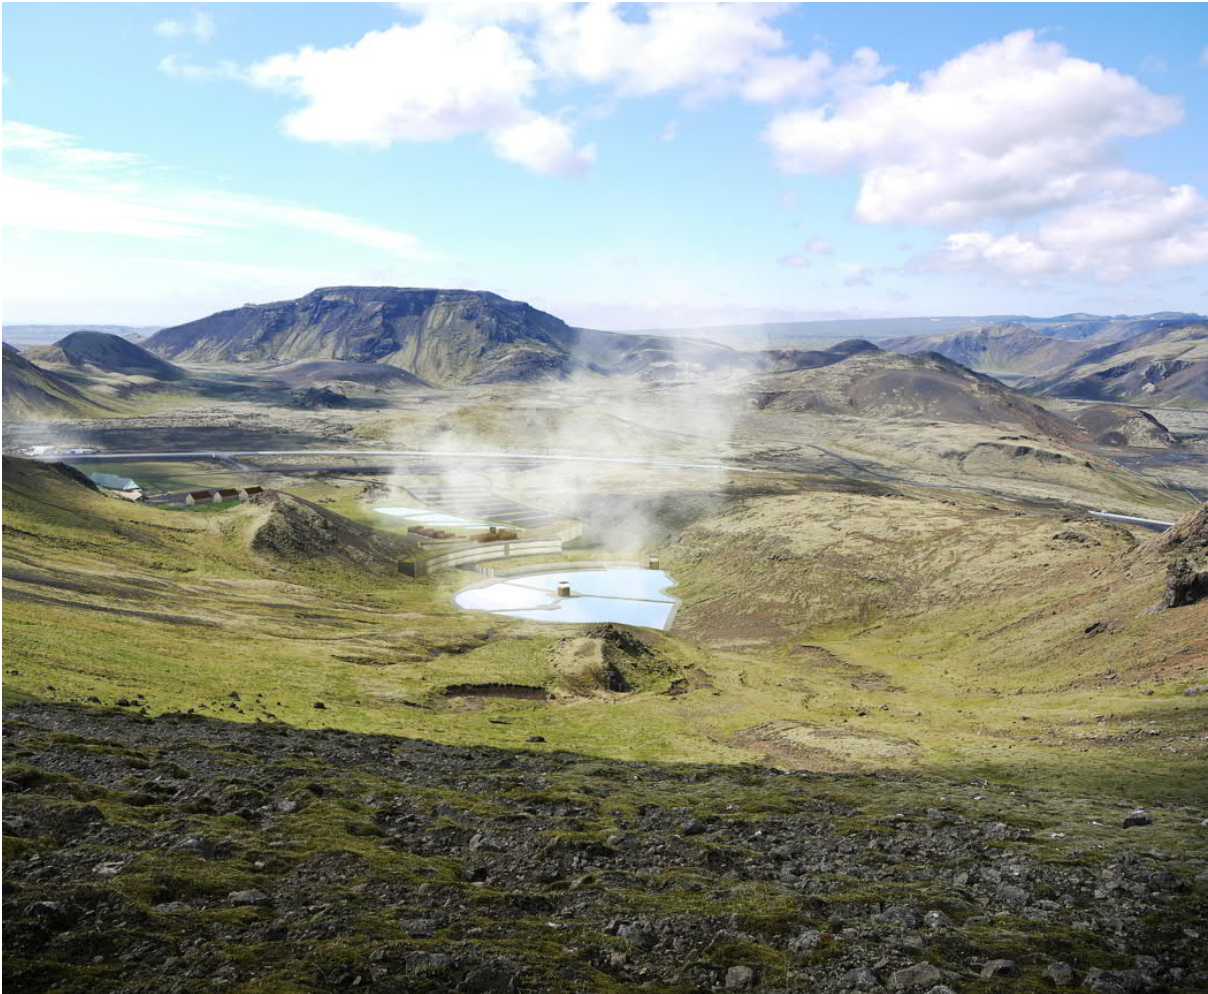
Mynd 4-3 Myndin sýnir hólfaskipt baðlónið og baðhús sunnan þess. Fjær eru bílastæði fyrir baðgesti. Ekki er um endanlegar útlit baðslónsins eða stærð þess að ræða, þar sem útlínur munu taka mið af landslagi og markalínunum hættumats vegna ofanflóða.

Baðlóninu verður skipt í nokkur aðskilin hólf til að auðvelda stýringu á hitastigi vatnsins og skapa því myndræna sérstöðu. Baðlónið nýtir jarðhitavatn frá Hellsheiðarvirkjun (skiljuvatn). Baðlónið er skilgreint sem baðstaður í náttúrunni skv. 3. gr. reglugerðar 460/2015.

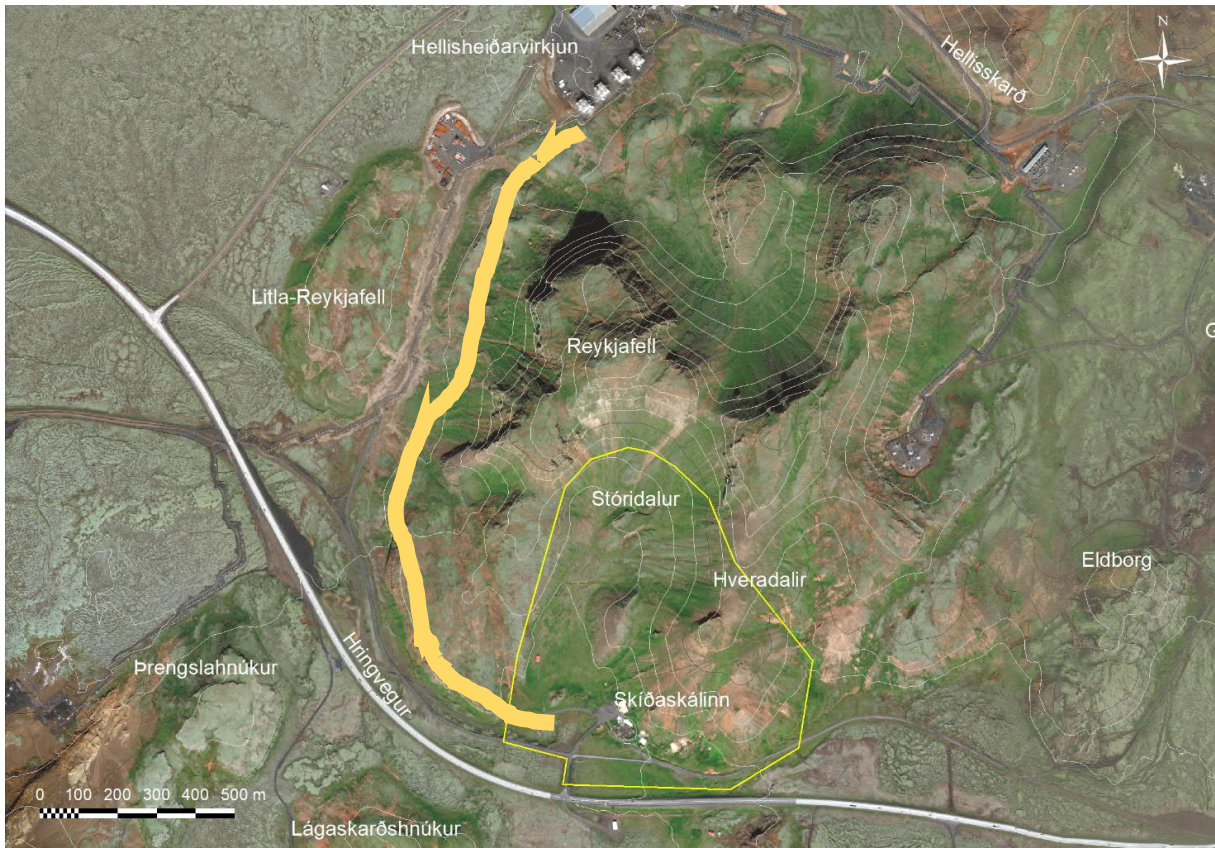
Mynd 7-1 Áhrifasvæði framkvæmda við uppbygging ferðaþjónustu við Skíðaskálann í Hveradölum. Svæðið (gul lína) afmarkast af leigulóð Hveradala ehf. eins og hún er skilgreind í aðalskipulagi Sveitarfélagsins Ölfuss. Lagnalína stofnlagnar frá Hellisheiðavirkjun er einnig teiknuð inn.

Það svæði sem einkum er talið verða fyrir beinum áhrifum frá framkvæmdunum er afmarkað hér að neðan, sbr. Mynd 7-1 sem sýnir afmörkun á áhrifasvæði uppbyggingarinnar í Hveradal sem miðast við bein áhrif framkvæmda og ásýnd. Það felur í sér um 2,8 km lagnaleið. Rannsóknir vegna mats á umhverfisáhrifum framkvæmdarinnar fóru fram að mestu innan þessa svæðis. Samfélagsleg áhrif verða einkum í Ölfus en einnig að einhverju leyti í Árborg.

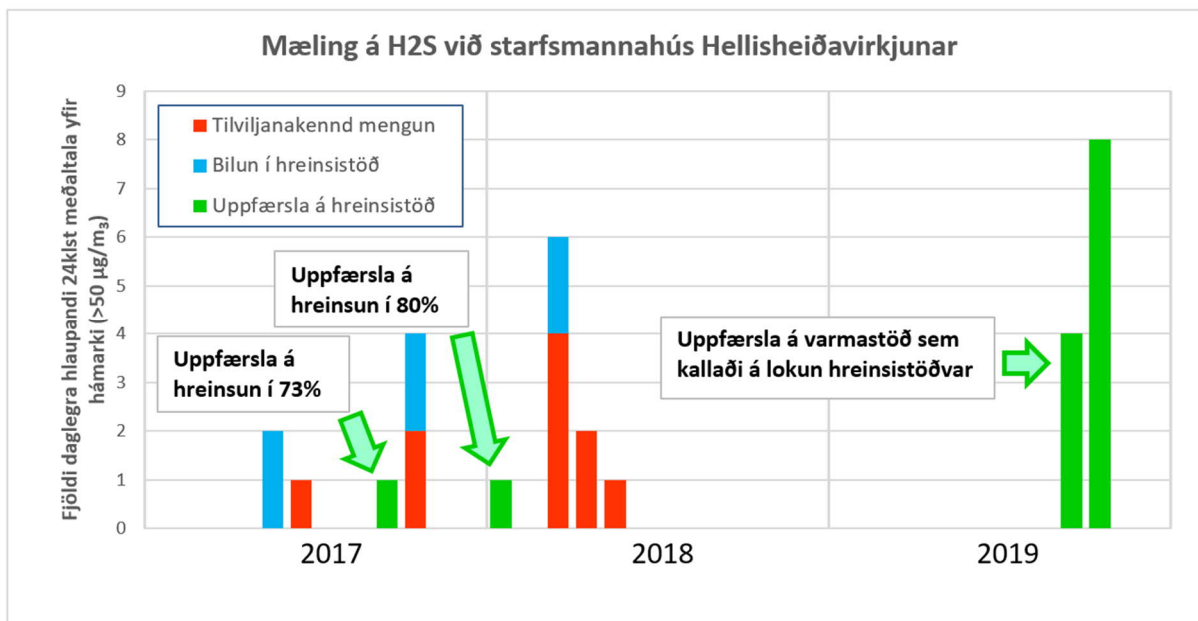
Mynd 8-4 Mælingar á brennisteinsvetni (H_2S) við Hellisheiðavirkjun á tímabilinu 2017-2019. Súlurnar vísa til þess mánaðar þegar mengun fór yfir sólarhringsmörk reglugerðar 510/2010 og hversu oft þann mánuðinn. Litur súlna vísar til orsaka mengunarinnar. Í íbúðabyggð má fara yfir þessi mörk þrisvar ári. Engin mengun sem ekki tengist lokun hreinsistöðvarinnar hefur mælst við starfsmannahúsið frá miðju árið 2018.

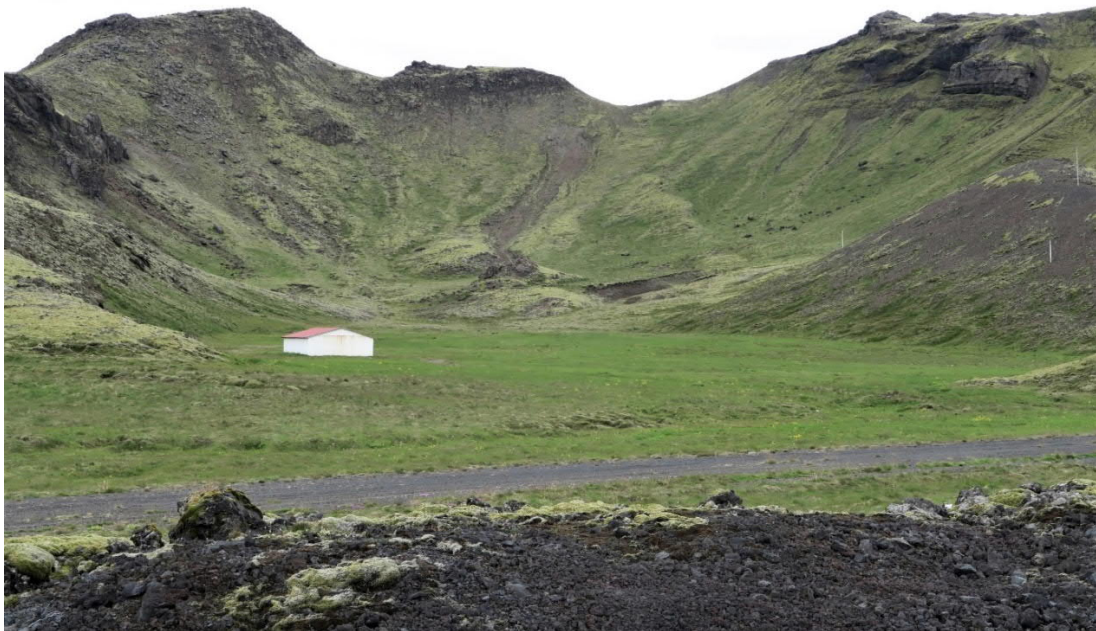
Mynd 8-5 Horft inn í Stóradal frá Skíðaskálavegi.

Stóridalur er sprengigígur inn af Hveradölum sem er lítt raskaður, sjá Mynd 8-5 og Mynd 8-6. Reykjafell umlykur Stóradal, en það er aðallega byggt upp af móbergstúffi (gosmöl) og bólstrabergi frá jökulskeiði. Graslendi er nokkuð í botni dalsins og í hlíðum hans er mólendi þar sem mosi er mest áberandi, ýmist með grösom eða lyngtegundum. Melar eru grónir og efst í hlíðunum eru skriður og klettabelti. Svæðið í kringum Skíðaskálann í Hveradölum er mikið raskað af vegslóðum, jarðvatnslögnum og bílastæðum.

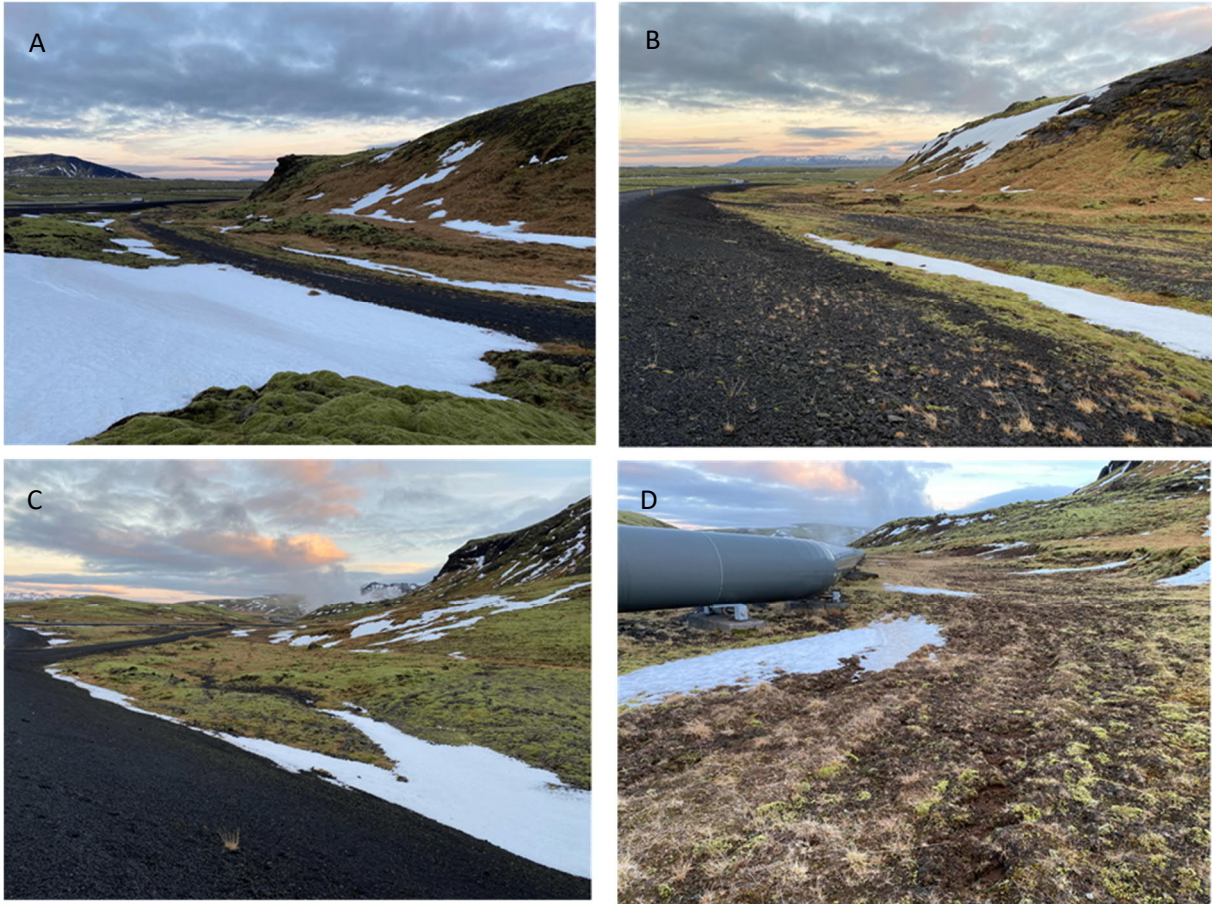
Mynd 8-9 Ljósmyndir teknar á fyrirhugaðri lagnaleið milli baðlónsins í Stóradal og Hellisheiðarvirkjunar. Staðsetning myndanna má sjá á Mynd 8-8.

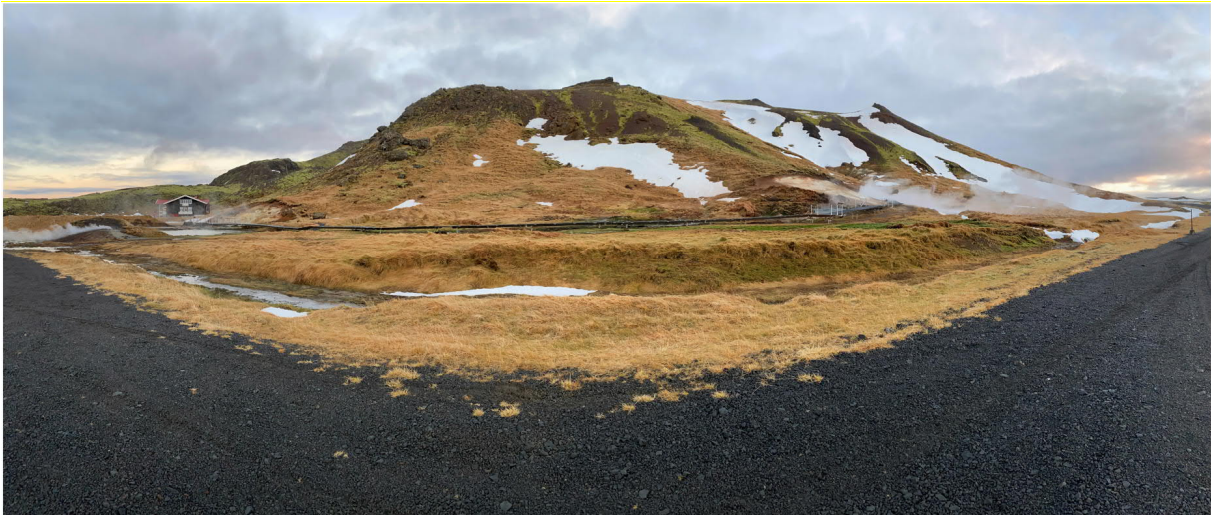
Mynd 8-10 Ljósmyndin sýndir hluta leiðar neysluvatnslagnar frá Reykjafelli að fyrirhuguðu baðlóni. Lögnin verður sett í jörð meðfram veginum í forgrunni myndarinnar.

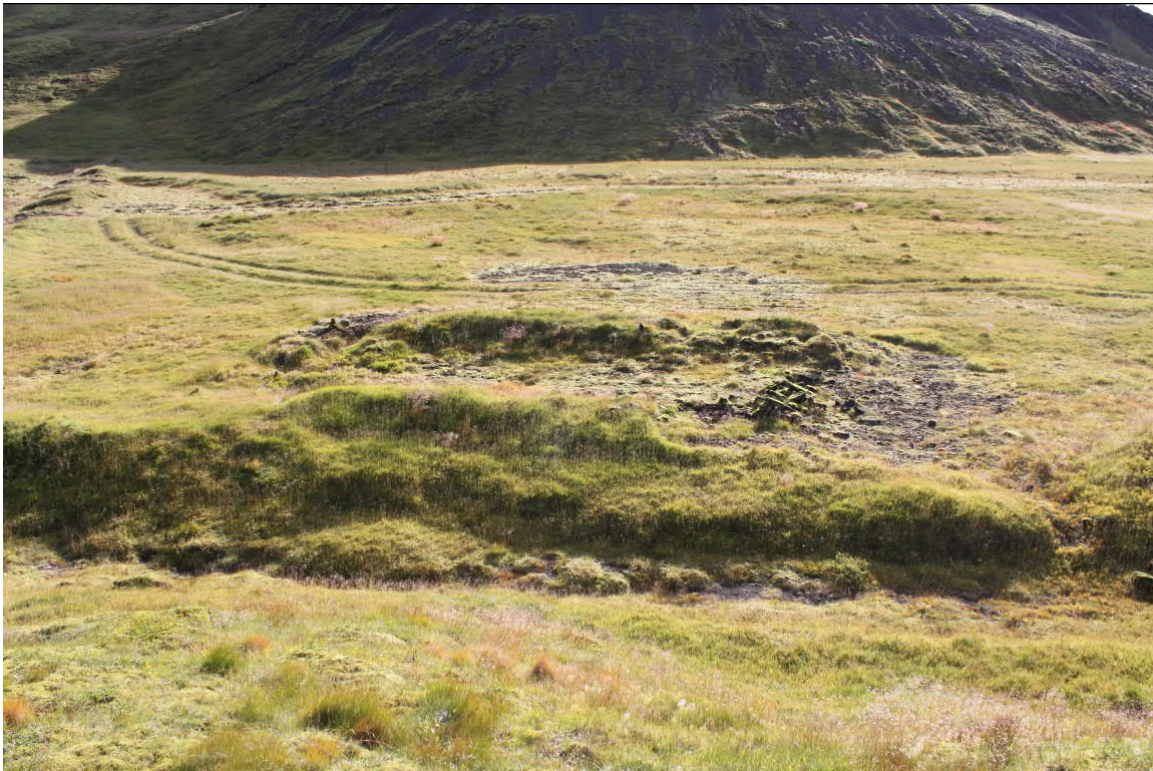
Mynd 8-12 Rúst herbragga rétt innan við miðju Stóradals í Hveradölum.²⁹

Fornleifafræðistofan²⁸ kannaði rúst herbragga í Stóradal sem reistur var á stríðsárunum, sjá Mynd 8-12. Rústin þarf að víkja vegna fyrirhugaðra framkvæmda, sjá Mynd 8-13. Hundahús var reist síðar á sama grunni. Engar eldri minjar fundust undir rústinni.

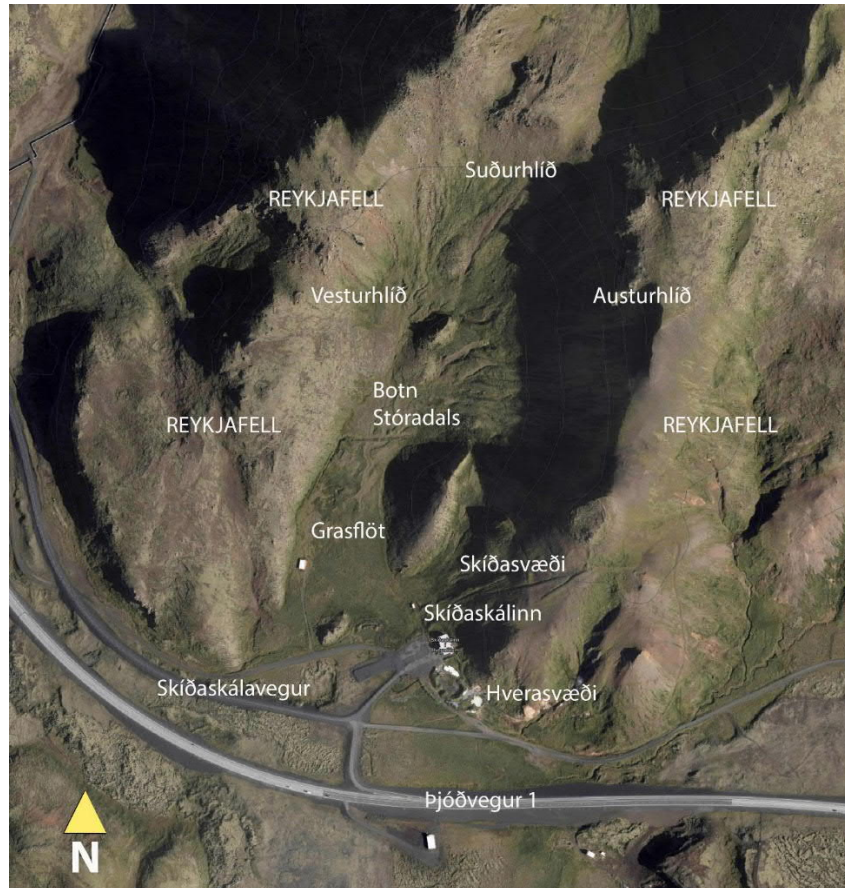
Mynd 8-14 Reykjafell umlykur Hveradali/Stóradal og rís hæst 514 m y.s., en Skíðaskálinn er í 320 m y.s. Móbergsmýndanir eru einkennandi fyrir svæðið, en Reykjafell samanstendur af móbergstúffi (gosmöli) og bólstrabergi. Landnotkun hefur falist í rekstri Skíðaskálans með tilheyrandi mannvirkjum (bílastæðum og aðkomuvegi). Ennfremur eru þar nokkur umsvif á vegum Orku náttúrunnar.

Leiðin að Skíðaskálanum í Hveradölum fer um Þjóðveg 1. Að austanverðu er ekið af Þjóðveginum um aðrein inn á Skíðaskálaveg en að vestanverðu um gatnamót við Hamragilsveg. Af Þjóðvegi 1 sést inn í Hveradali og Stóradal. Vegna þess að Reykjafell umlykur svæðið að mestu úr þremur höfuðáttum er takmarkað hversu víða að sést inn í dalinn, sjá Mynd 8-14.

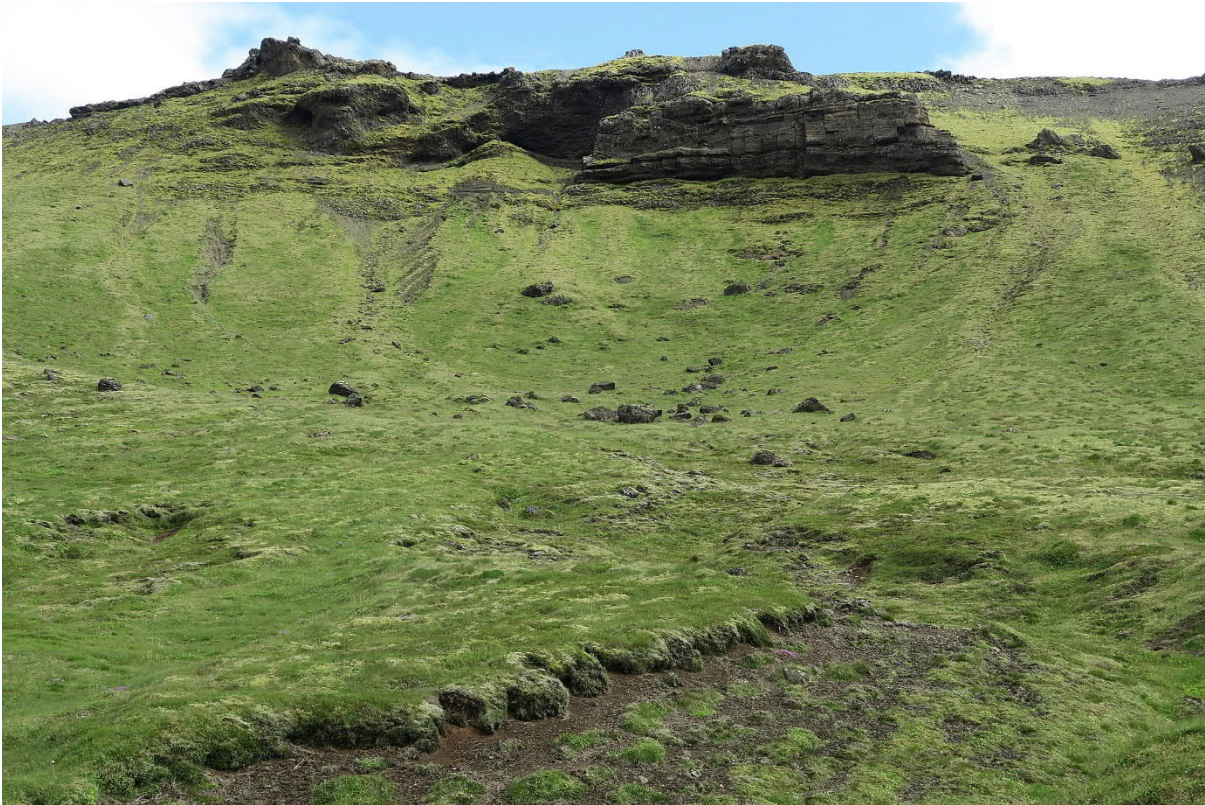
Mynd 8-19 Austurhlíð Reykjafells, horft neðan frá úr Stóradal.

Hveradalir/Stóradalur er gufusprengigígur sunnan í Stóra-Reykjafelli, myndaður á jökulskeiði í grunnu vatni þar sem vatn hefur átt greiða leið að gosrás. Austan við Skíðaskálann eru gufuhverir þeir sem dalirnir eru kenndir við. Landslag í Stóradal má sjá á Mynd 8-19 til Mynd 8-21.

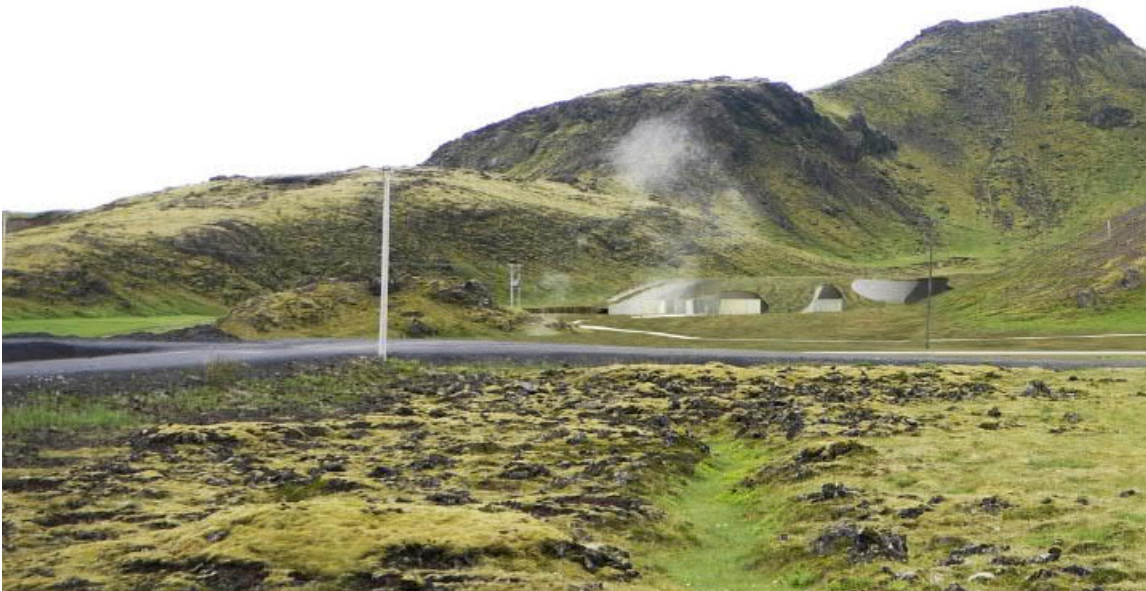
Mynd 8-24 Sama sjónarhorn eftir uppbyggingu, baðhús innarlega í Stóradal verður mótað að landslaginu, sem og göngustígar.

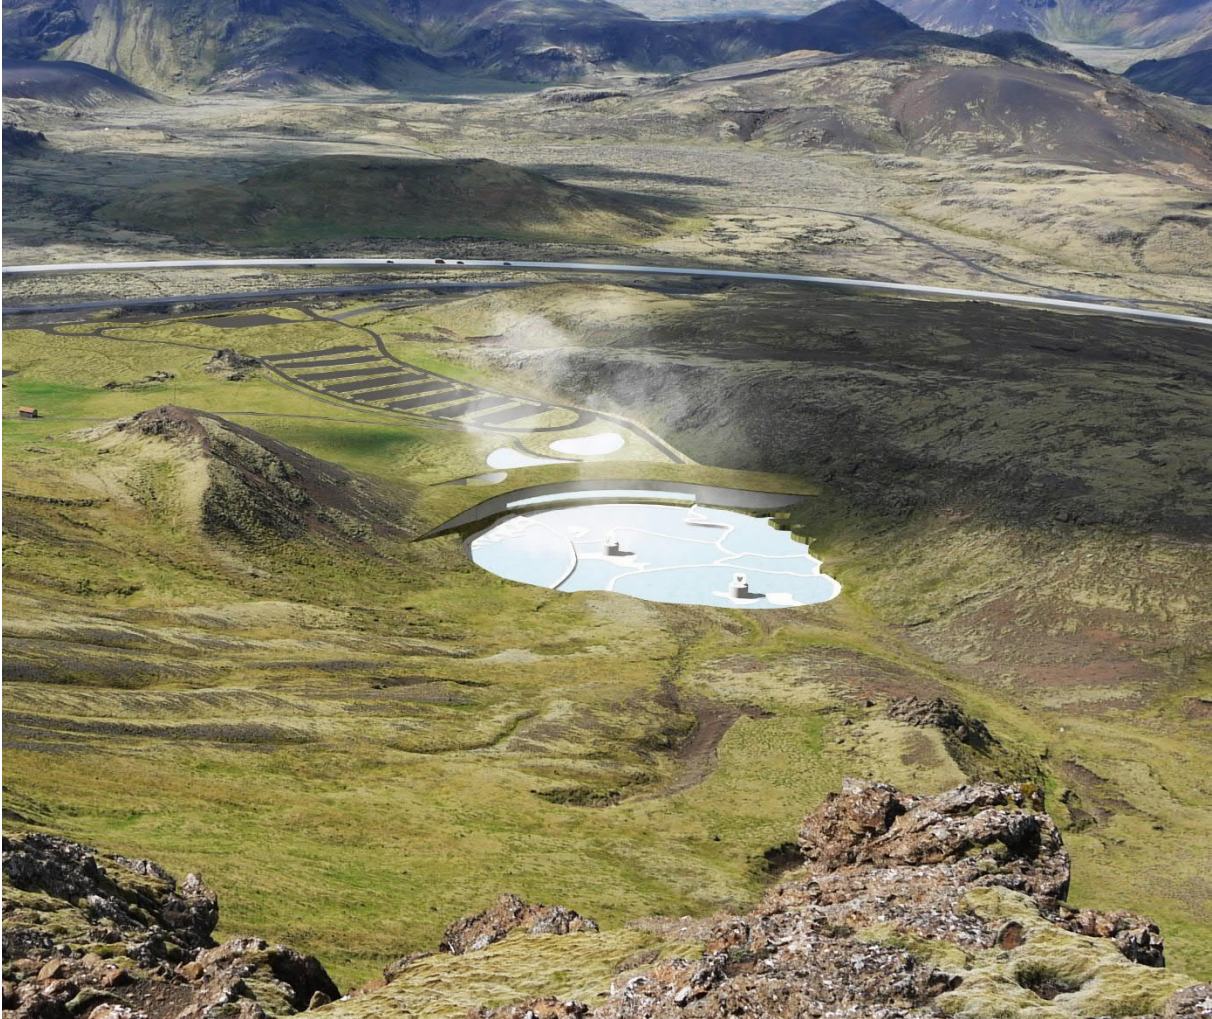
Mynd 8-25 Horft til suðurs yfir Stóradal úr austurhlíðum Reykjafells. Ekki er um endanlegar útlit baðslónsins eða stærð þess að ræða, þar sem útlínur munu taka mið af landslagi og markalínunum hættumats vegna ofanflóða. Þetta sjónarhorn sjá fáir því engar gönguleiðir eða annars konar útivist er á Reykjafelli og í nágrenni Stóradals.

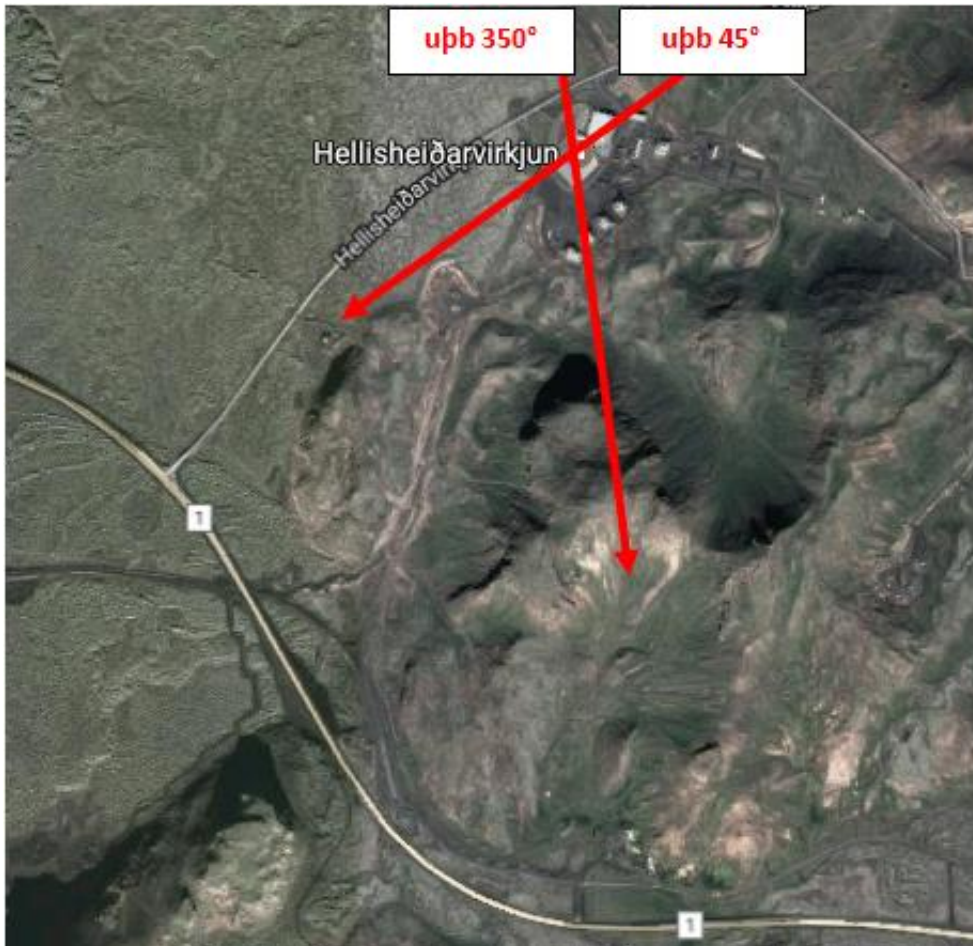
Stefnur eru þannig að frá loftgæðamælistöð til virkjunar er stefnan um 45° en frá framkvæmdasvæði til virkjunar er stefnan um 350°. Þetta er nefnt því vindrósir sem birtast hér á eftir sýna úr hvaða átt blæs.

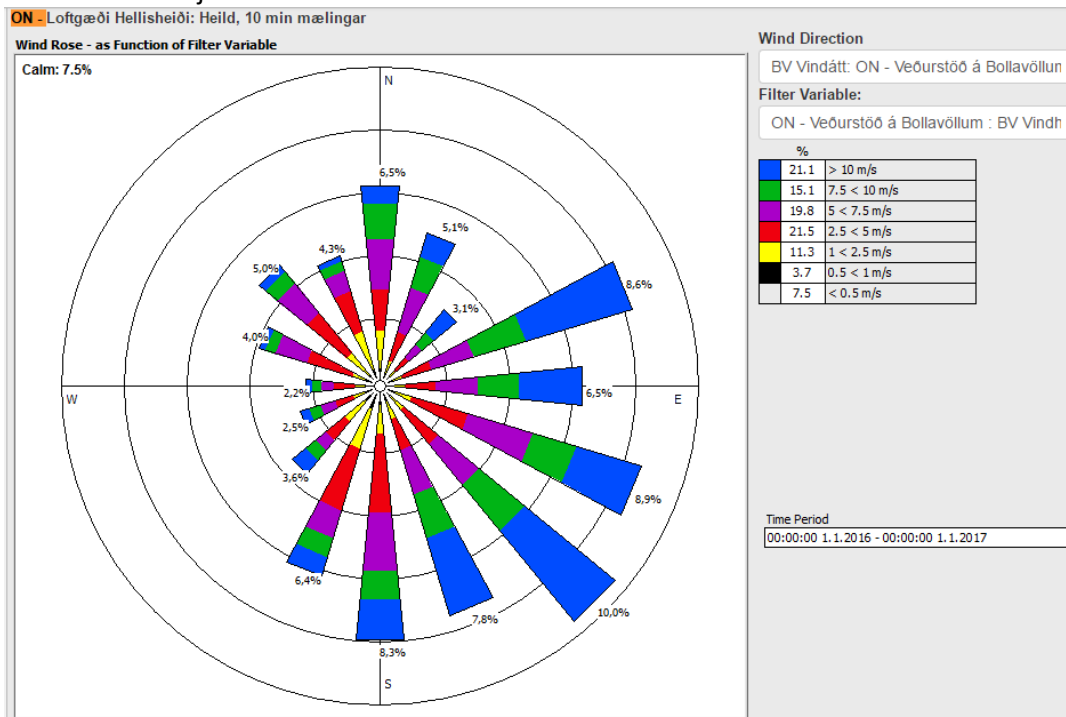
Sjá má að austlægar og SA-lægar áttir eru algengastar. Etv skýla Hengilsfjöll fyrir NA-átt. Opið er til SA gegnum Kolviðarhólskarðið:

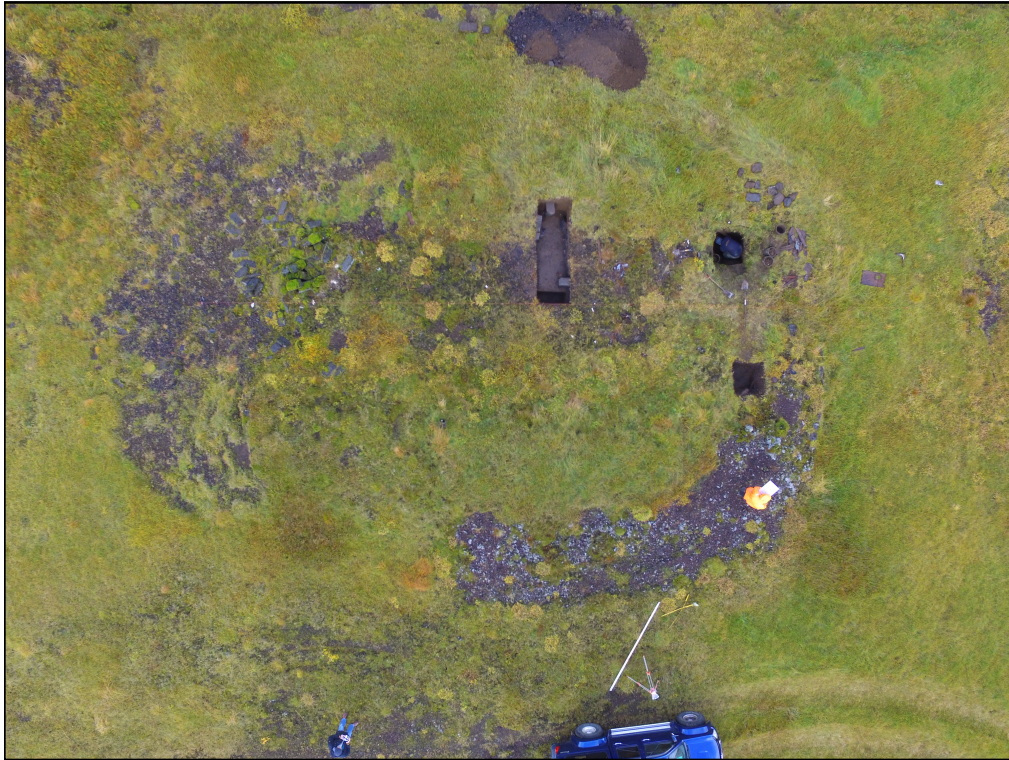
Loftmynd af rústinni. (Stafrænar myndir nr. 51. Ljós. BFE)

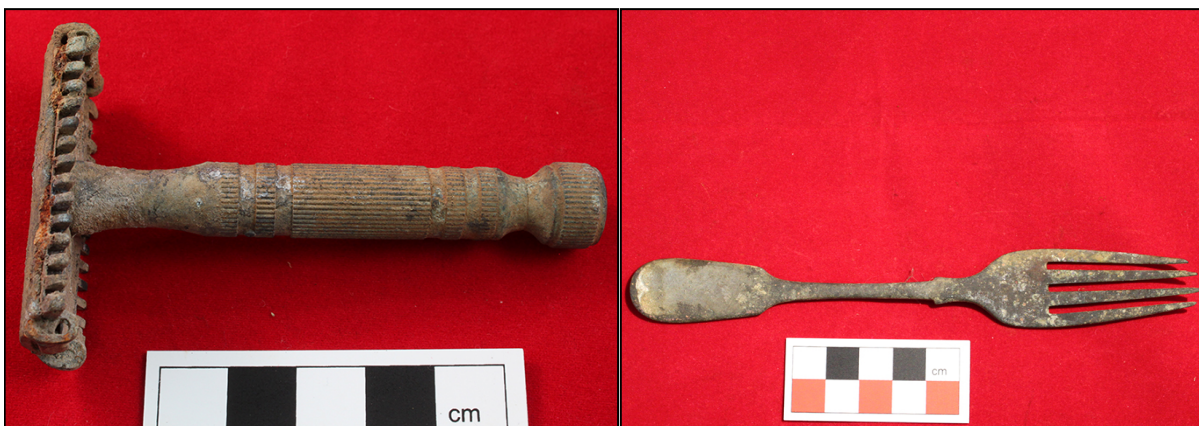
Athyglisverðast var þó rakvél með blaði sem þarna fannst en hún er úr bronsi eða áþekku efni og gaffall úr silfri með fangamarki og stimpli.

Mynd 1. Rakvél (Fnr. 14) og gaffall (Fnr. 32) sem fundust í skurði A. (Ljós. ÁDÁ).

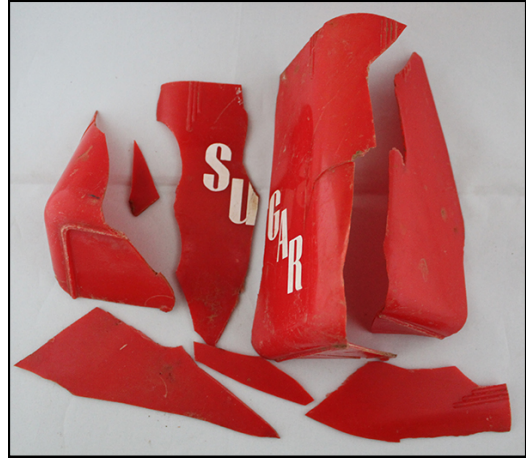
Mynd 4. Plastílát (Fnr. 6) úr skurði. B. (Ljósm. ÁDÁ).

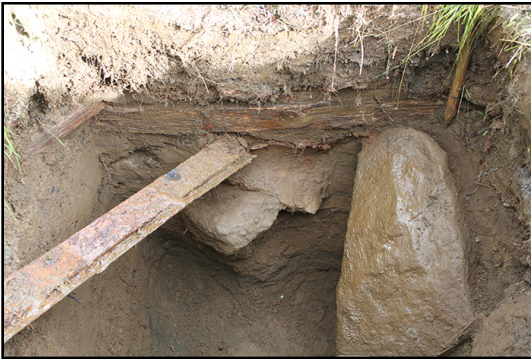
Í N-sniði í blandaða ruslalaginu mátti sjá fjöl sem lá undir við sem gekk úr N-sniði yfir í V-snið. Einnig var lítil hola í A-sniði um 19cm í þvermál og gekk 30cm inn í sniði (sjá mynd nr. 50) og við enda holunnar var viður. Því gæti verið að þarna sé nokkurs konar rammi sem væri þá undirstaða undir gólf?

Mynd 5. Viður í A- og N-sniði í skurði. B. (Stafrænar myndir nr. 45. Horft mót NV. Ljósm. ÁDÁ)

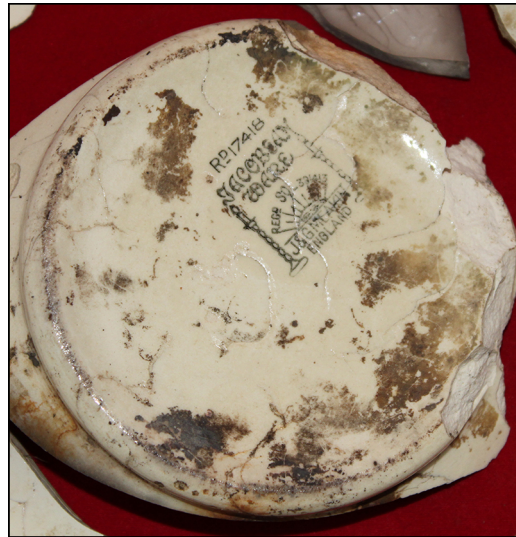
Mynd 7. Stimpill á leirtai (Fnr. 31) úr skurði C. (Ljósm. ÁDÁ)

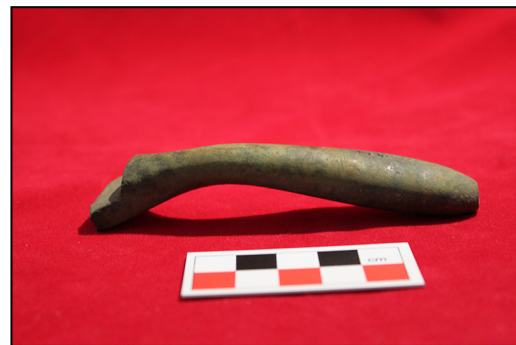
Annar málmgrípjur fannst í brunlaginu og er það hugsanlega handfang úr bronsi eða áþekku efni.

Mynd 8. Handfang (Fnr. 33) úr skurði C. (Ljósm. ÁDÁ).

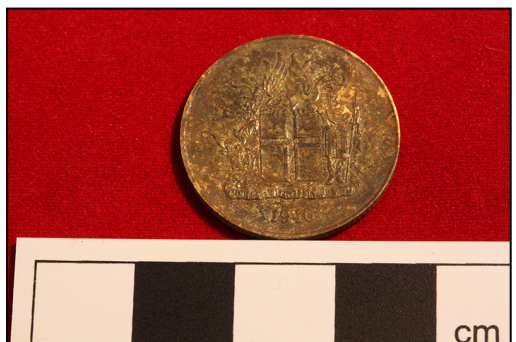
Undir brunlaginu kom aftur vikurblandað moldarlag og fannst þar 1 krónu mynt úr eir með ártalinu 1946 og lítið eitt að leirtai (hvítleir).

Mynd 9. Mynt (Fnr. 34) úr skurði C. (Ljósm. ÁDÁ).

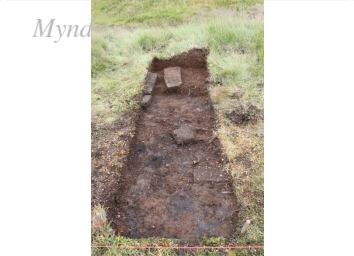
Staður	Sveitarfélag	Tákntala
Hveradalir	Ölfus	
Sýsla	Dags	Mót
Árnessýsla	12.9.2016	NV
Myndavél	Myndefni	Mynd nr.
Canon Rebel T1i	Skurður [A] eftir aftyrftingu.	6
Ljósmyndari	Steypusteinar í N-, A- og S-sniði.	
Ármann Dan Árnason

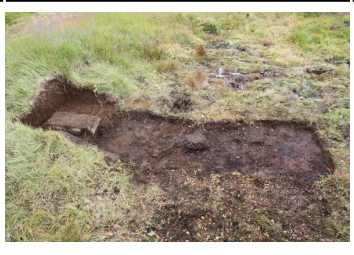
Staður	Sveitarfélag	Tákntala
Hveradalir	Ölfus	
Sýsla	Dags	Mót
Árnessýsla	12.9.2016	SA
Myndavél	Myndefni	Mynd nr.
Canon Rebel T1i	Skurður [A] eftir aftyrftingu.	7
Ljósmyndari	Steypusteinar í N-, A- og S-sniði.	
Ármann Dan Árnason

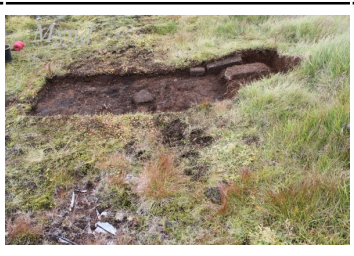
Staður	Sveitarfélag	Tákntala
Hveradalir	Ölfus	
Sýsla	Dags	Mót
Árnessýsla	12.9.2016	NA
Myndavél	Myndefni	Mynd nr.
Canon Rebel T1i	Skurður [A] eftir aftyrftingu.	8
Ljósmyndari	Nærmynd af steypusteinum í S- og A- sniði.	
Ármann Dan Árnason

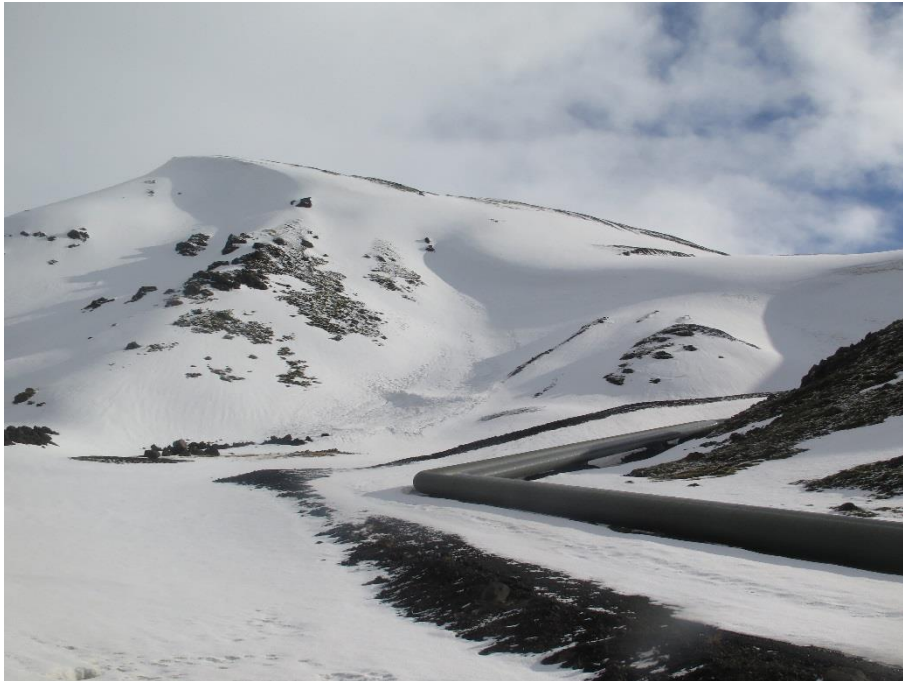
Mynd 2. Hamragil 23. mars 2018. Snjóflóð sést fyrri miðri mynd.
