ELDISSTÖÐ RÖNDINNI KÓPASKERI

Umhverfismatsskýrsla

01.03.2022

MÁU Fiskeldi Röndinni Kópaskeri

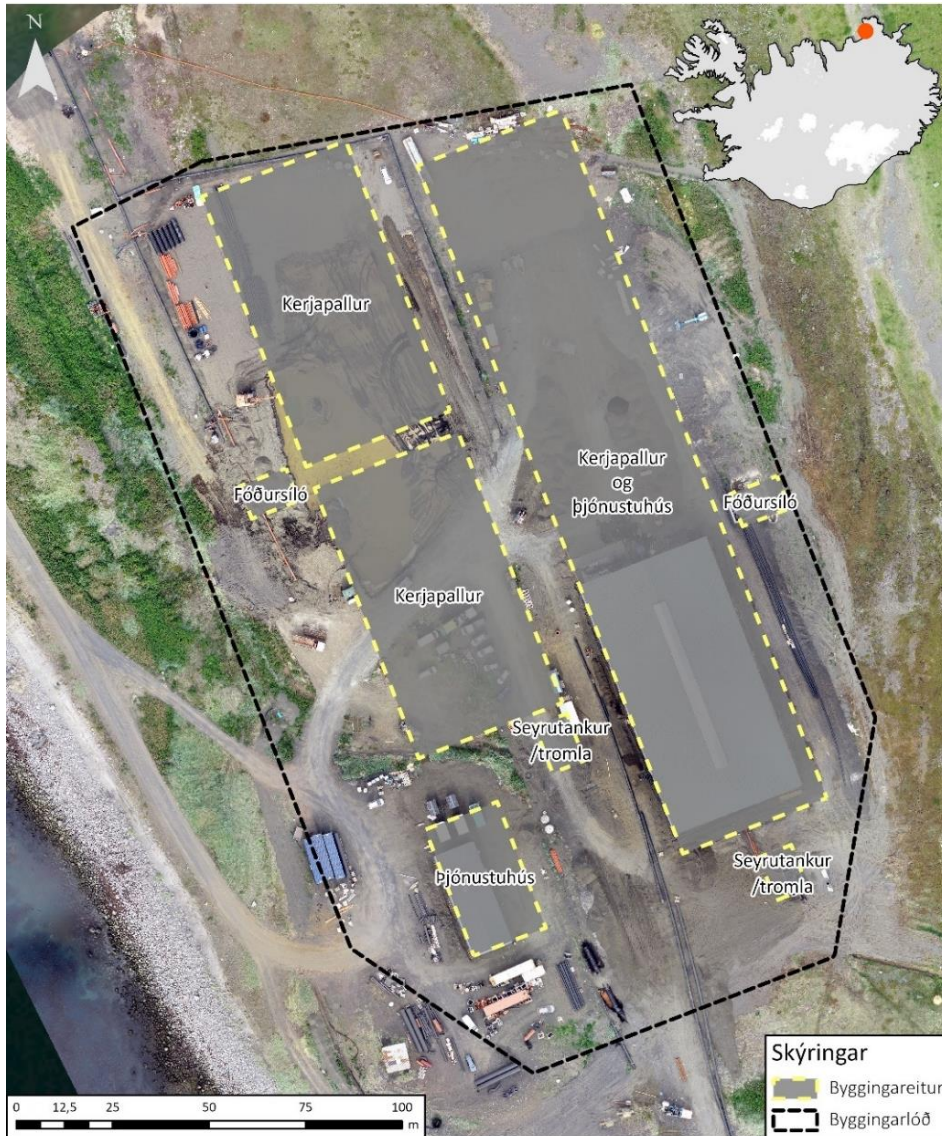
MYND 1.1 Samantekt af fyrirhugaðri framkvæmd, umhverfisþáttum sem voru til umfjöllunar í umhverfismati, niðurstöður mats og helstu mótvægisáðgerðir

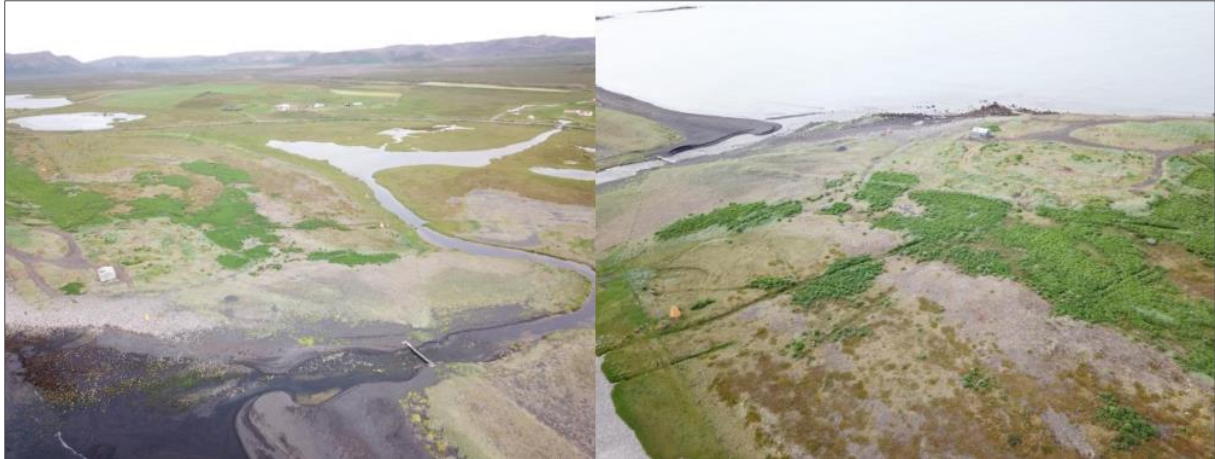
MYND 1.1 Yfirlitsmyndir yfir fyrirhugað framkvæmdarsvæði. Mynd: Landslag ehf

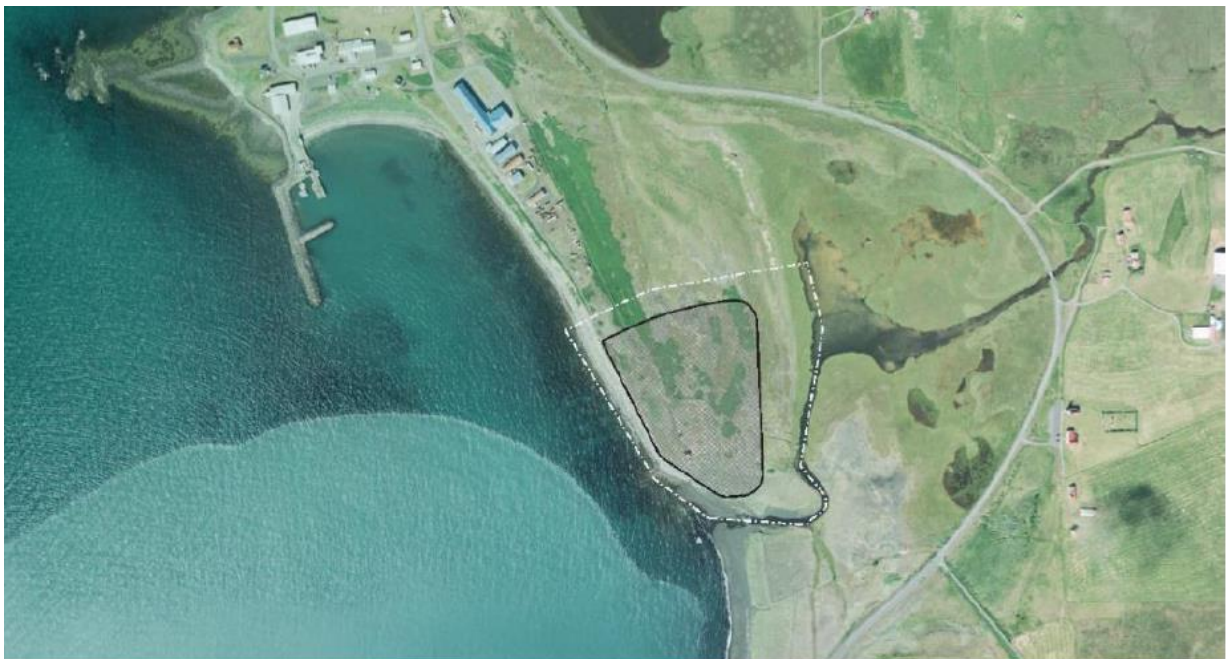
MYND 2.1 Afmörkun lóðamarka fiskeldisins (svört lína) og náttúruverndarsvæði (hvít brotalína).

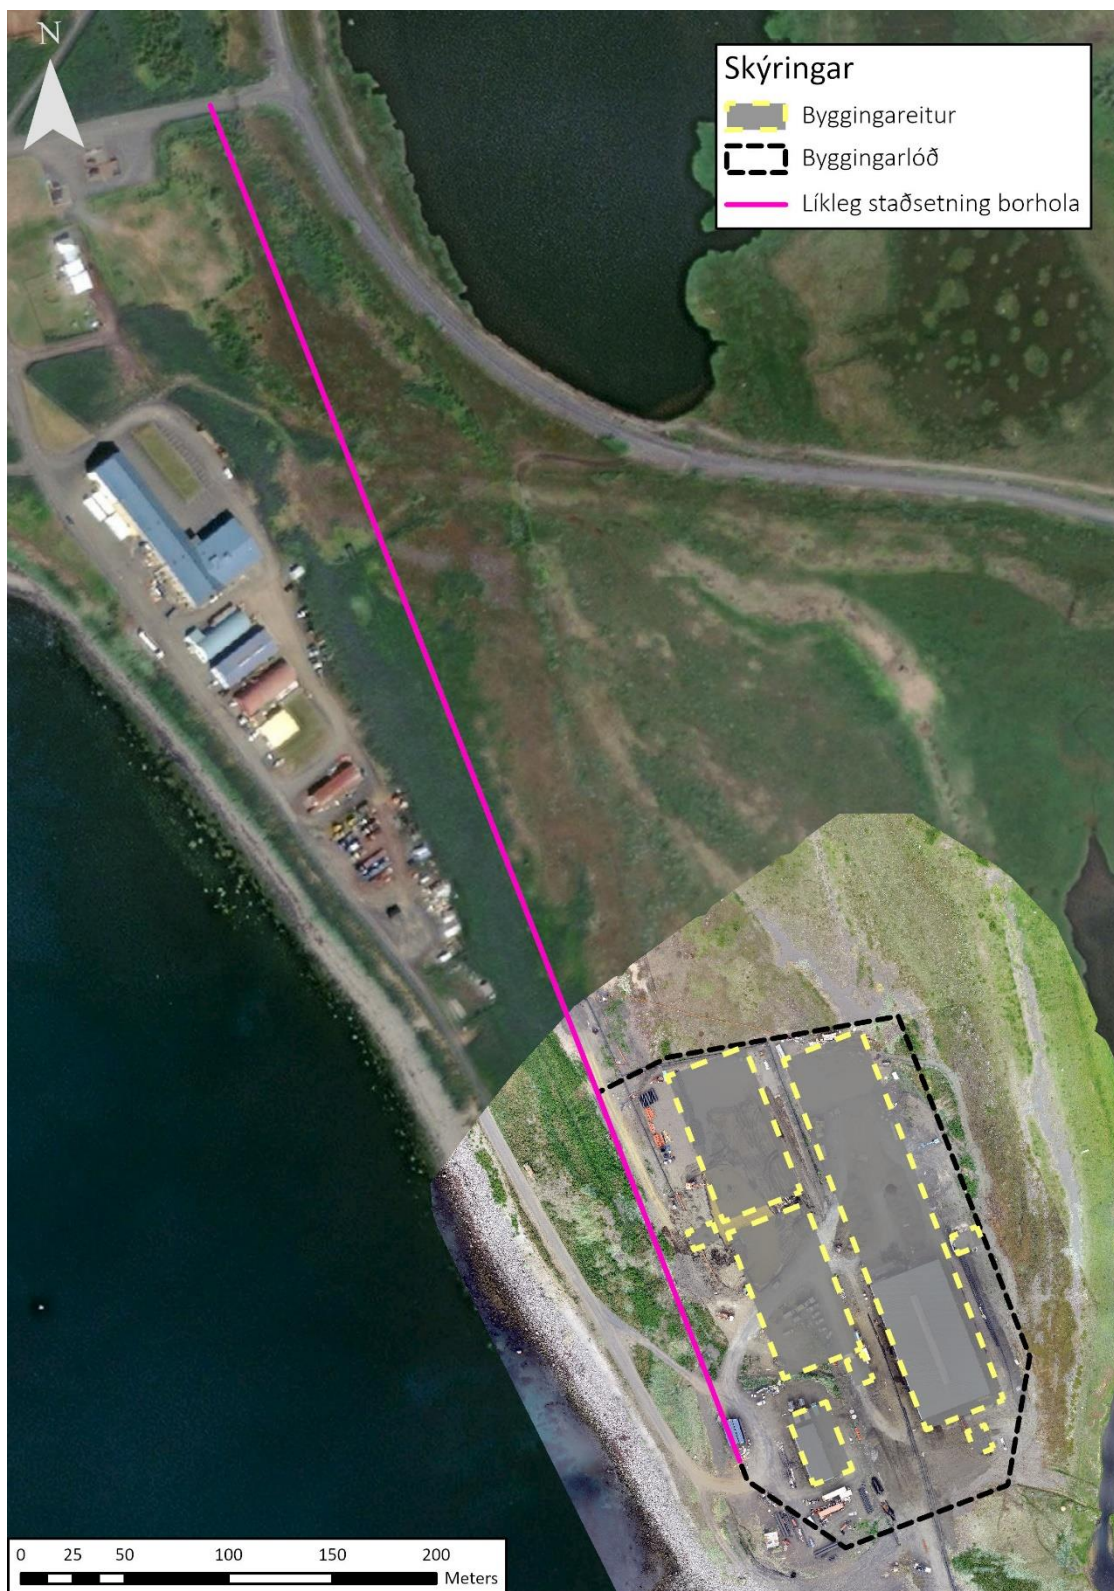
MYND 2.5 Yfirlit af framkvæmdarsvæði. Fjólublá lína táknar það svæði sem komandi borholur eru líklegar til að vera staðsettar á.

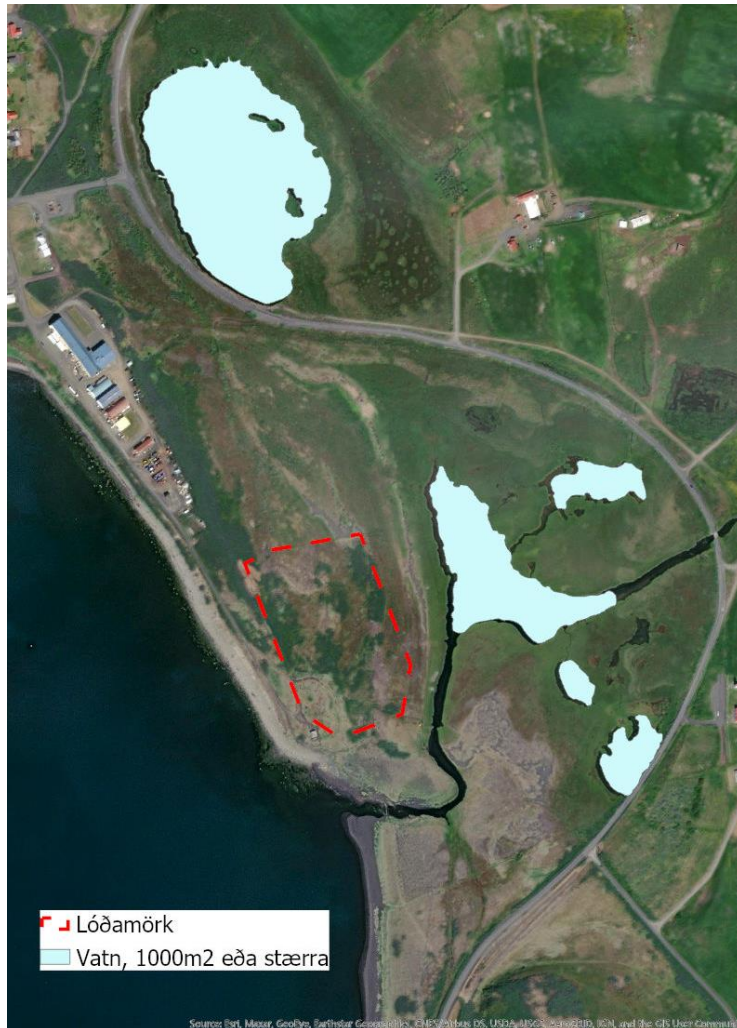
MYND 4.2 Myndin sýnir tjarnir og vötn sem eru 1000m² eða stærri (blátt), og njóta verndar skv. 61. gr. náttúruverndarlaga, og framkvæmdarsvæði (rauð brotalína).

Samkvæmt 61. gr náttúruverndarlaga nr. 60/2013 eru tiltekin vistkerfi sem njóta sérstakrar verndar. Þar má meðal annars nefna stöðuvötn og tjarnir sem eru 1.000 m² að flatarmáli eða stærri. Náttúrufræðistofnun Íslands (NÍ) hefur umsjón með skráningu vistkerfa sem njóta sérstakrar verndar, að birkiskógum undanskildum[13], en samkvæmt upplýsingum úr kortasjá NÍ eru nokkur vötn í nálægð við Röndina sem njóta sérstakrar verndar skv. greininni. Vötnin má sjá á mynd 4.2 en þar er framkvæmdarsvæðið merkt með rauðri brotalínu og vötnin með bláum flákum.

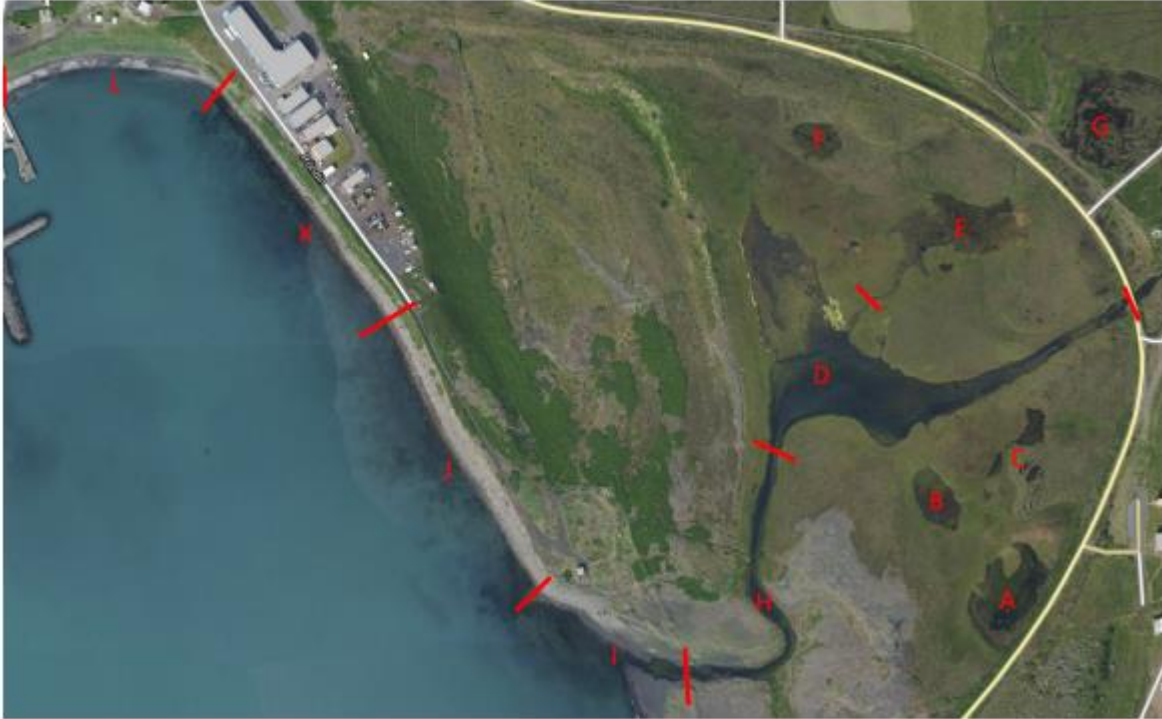
MYND 4.9 Athugunarsvæði við Kópasker. Loftmynd fengin af vef Loftmynda ehf. (<https://map.is/base/>)

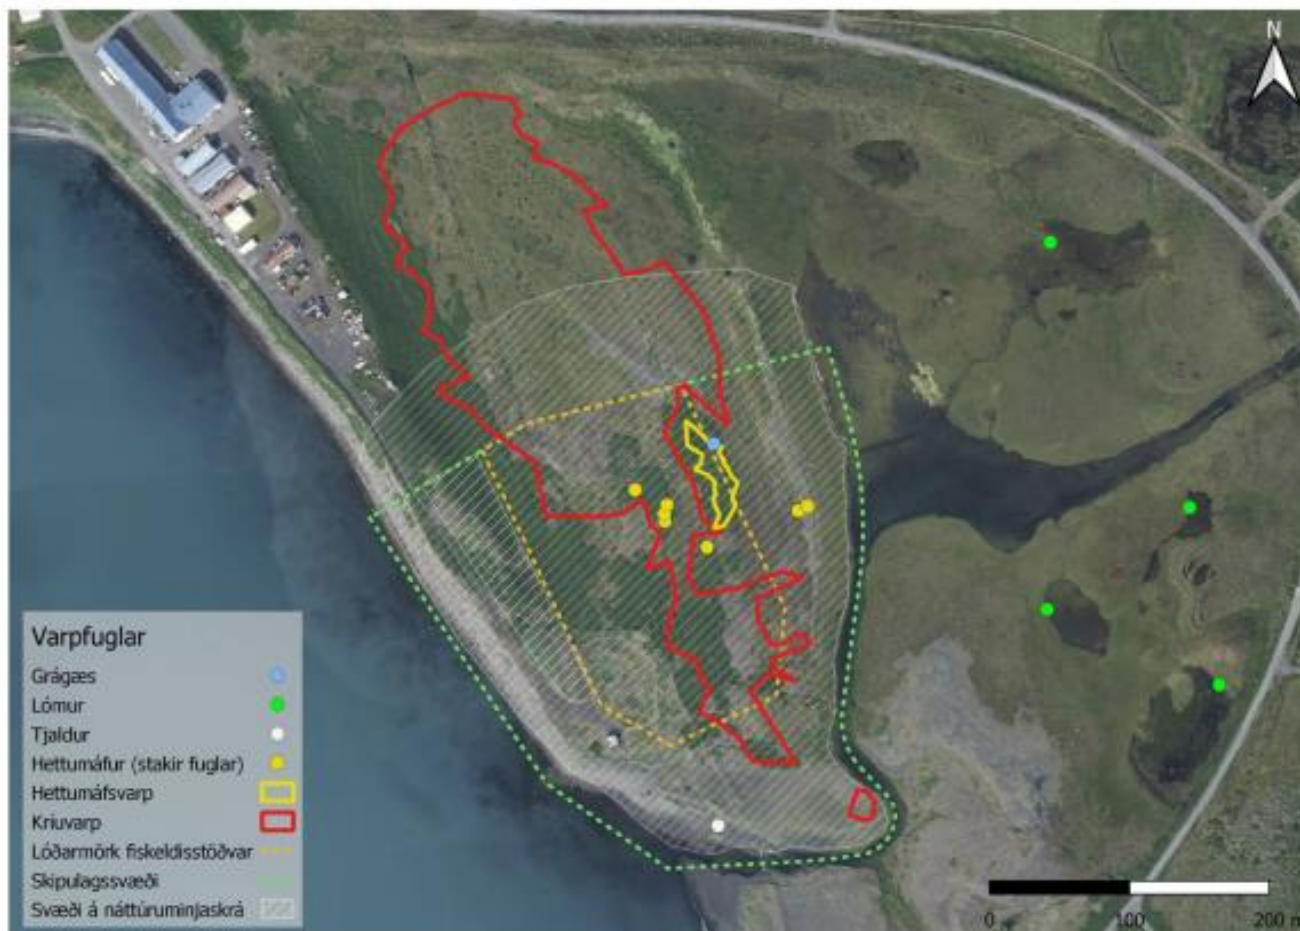
MYND 4.10 Útbreiðsla hettumáfs- og kríuvarps auk staðfesta hreiðra annarra tegunda fugla. Loftmynd: Loftmyndir ehf (<https://map.is/base/>)

Á mynd 4.10 má sjá útlínur hettumáfs- og kríuvarps, sem teiknaðar voru út frá staðsetningu fugla við drónaflug. Samtals sáust 80 hettumáfar og 360 kríur á svæðinu milli Randar og Snartarstaðalækjar. Út frá þessum tölum má áætla að á svæðinu séu um 49 hettumáfspör og um 241 kríupör. Kríuvarpið er

þéttast norðan lóðamarka en þar var að finna um 74 kríupör. Hettumáfsvarpið er aftur á móti þéttast innan lóðamarka, að örfáum fuglum undanskildum. Stór hluti kríuvarpsins er á svæði þar sem síst er að finna lúpínu. Lúpína hefur dreift úr sér á svæðinu undanfarna áratugi og er nú farin að ganga á varpland kríunnar [16]. Hettumáfsvarpið virðist hins vegar nánast eingöngu bundið við lúpínubreiðu.

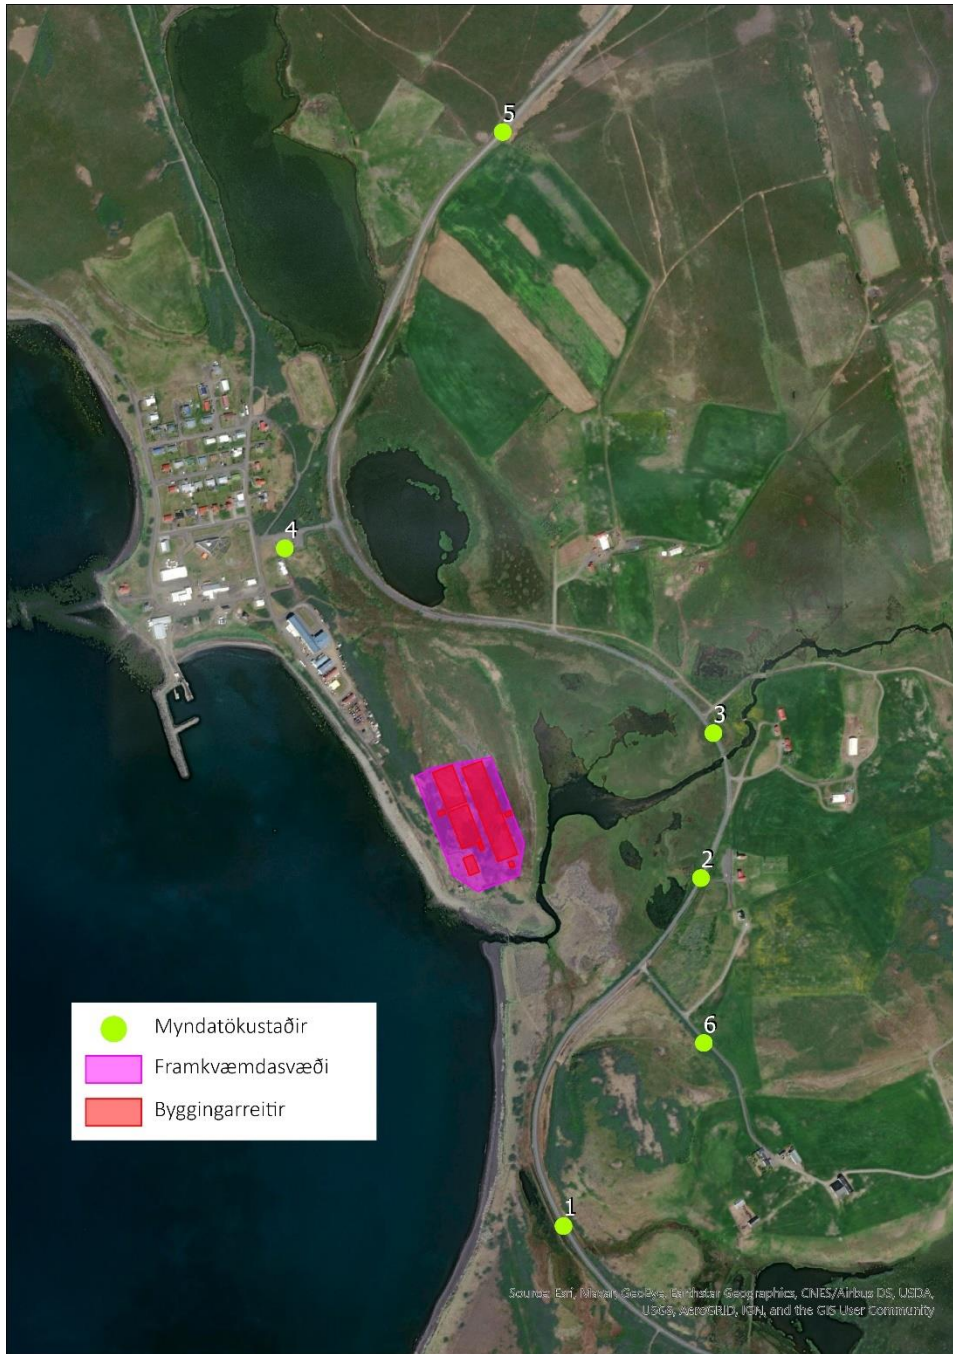
MYND 4.11 Kort sem sýnir þá staði þar sem landslagsmyndir voru teknar til þess að meta sjónræn áhrif framkvæmdarinnar.

Myndatökustaðir voru valdir sem taldir voru endurspegla sjónrænum áhrifum stöðvarinnar. mynd 4.11 gefur yfirlit yfir myndatökustaði og tafla 4.7 rökstuðning fyrir vali hvers og eins. Tekið skal fram að kort sem myndatökustaði var einungis notað til viðmiðunar og endanlegir myndatökustaðir valdir í vettvangsferð með tilliti til umhverfis fyrir hvern myndatökustað fyrir sig. Sjónrænna áhrifa mun gæta mest hvað næst framkvæmdarsvæðinu. Í umhverfismatinu var því lögð áhersla á að kanna sjónræn áhrif í næsta nágreppi stöðvarinnar og frá aðkomuvegum í átt að Kópaskeri.

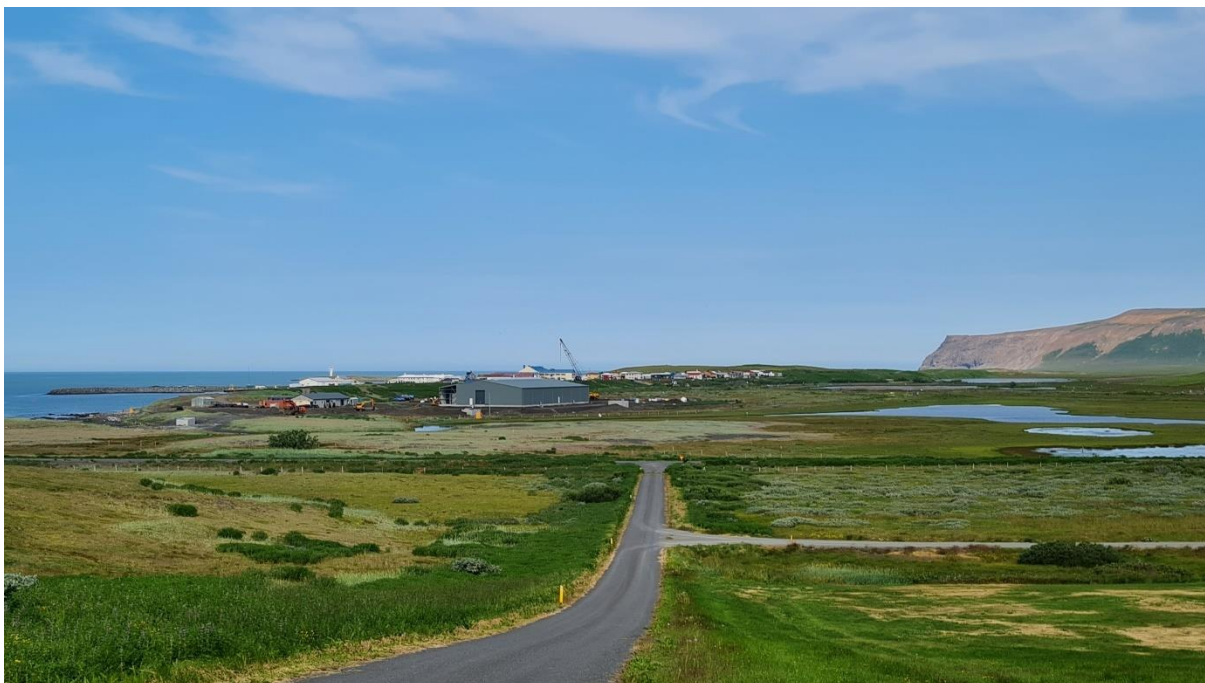
MYND 4.14 Horft í norðurátt að fyrirhuguðu framkvæmdasvæði (fyrir miðju). Sjónlengdir takmarkast við Snartarstaðanúp (til hægri). Hlíðar Snartarstaðanúps eru þaknar ræktuðu skóglendi. Alaskalúpínur vaxa meðfram vegi á miðri mynd. Fyrir miðri mynd má sjá einn kerjapall og þjónustuhús en framkvæmdaraðili hóf laxeldi á pallinum í apríl 2021.

Eins og segir í kafla 1.6 þá hefur framkvæmdaraðili aflað tilheyrandi leyfa til að byggja og hefja rekstur á einum kerjapalli. Laxeldi hófst á kerjapallinum í apríl 2021 og stendur nú einn kerjapallur, ásamt þjónustu húsi á fyrirhuguðu framkvæmdarsvæði. Á mynd 4.14 má sjá grunnástand framkvæmdarsvæðisins og er kerjapallurinn sjáanlegur fyrir miðri mynd ásamt þjónustuhúsi.

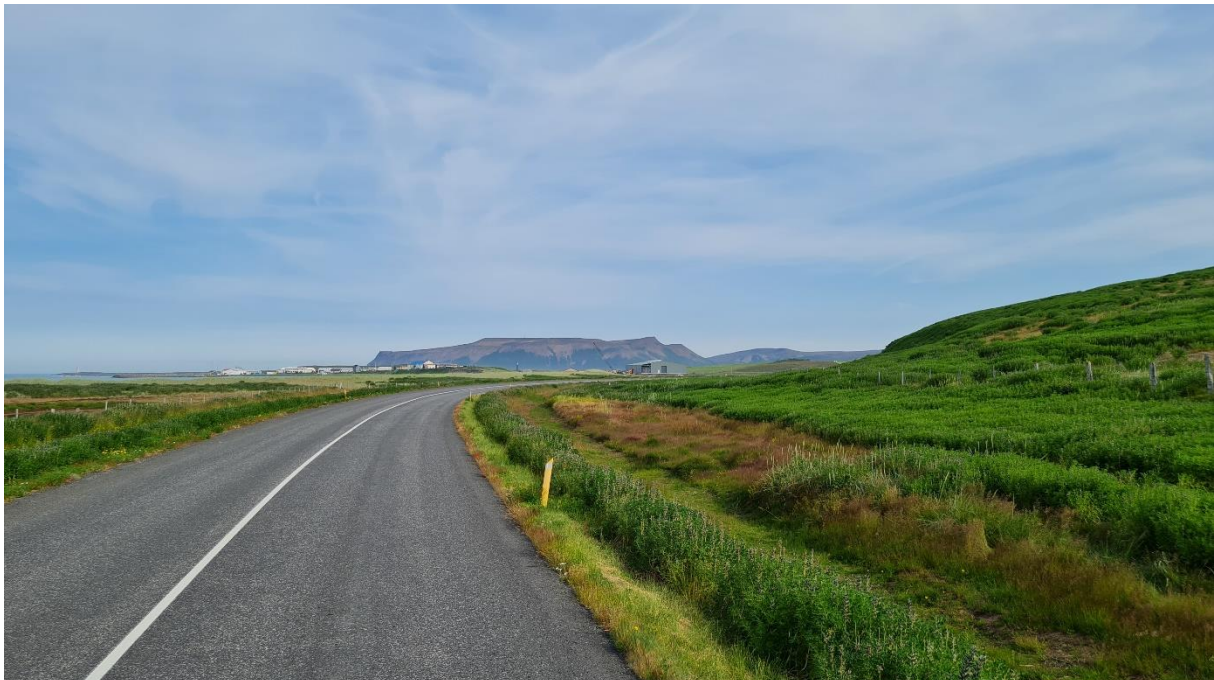
MYND 4.15 Myndatökustaður 1, grunnástand. Myndin er tekin frá Sléttuvegi, horft er til norðurs. Fyrir miðri mynd má sjá fyrirhugað framkvæmdarsvæði og má meðal annars sjá í kerjapallinn sem þegar hefur verið reistur. Mynd: EFLA

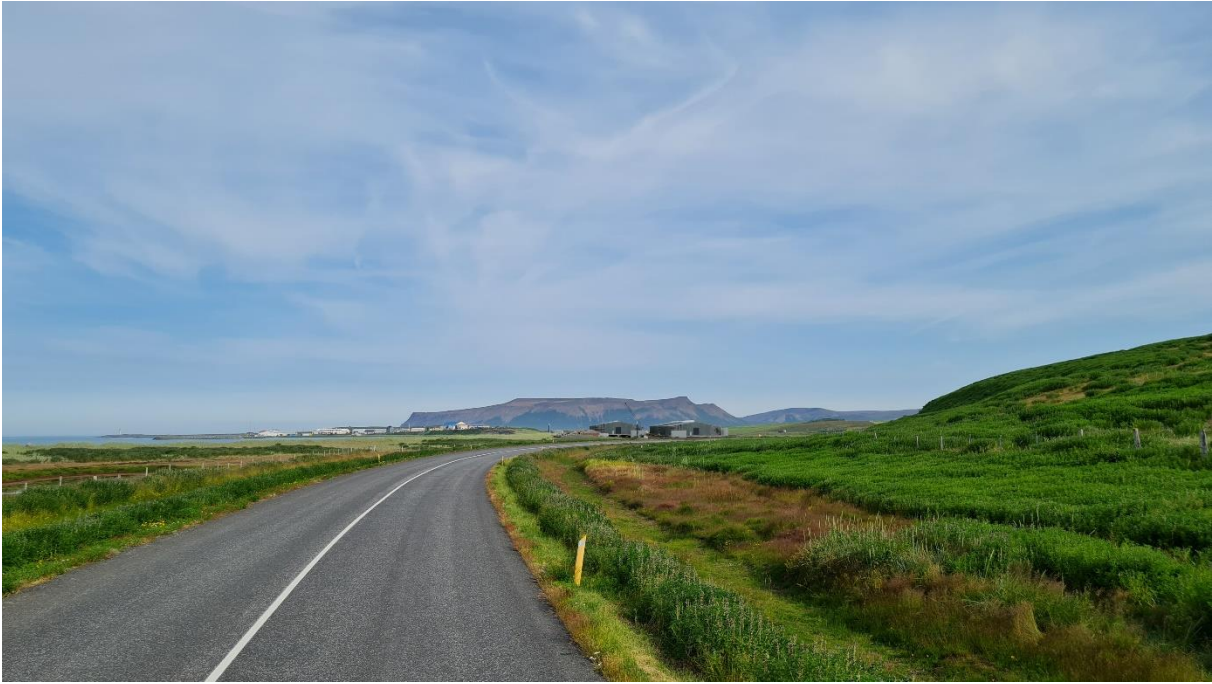
MYND 4.16 Myndatökustaður 1. Mannvirki í tengslum við framkvæmdina hafa verið varpað á myndina. Byggingarnar má sjá fyrir miðri mynd. Gögn: EFLA

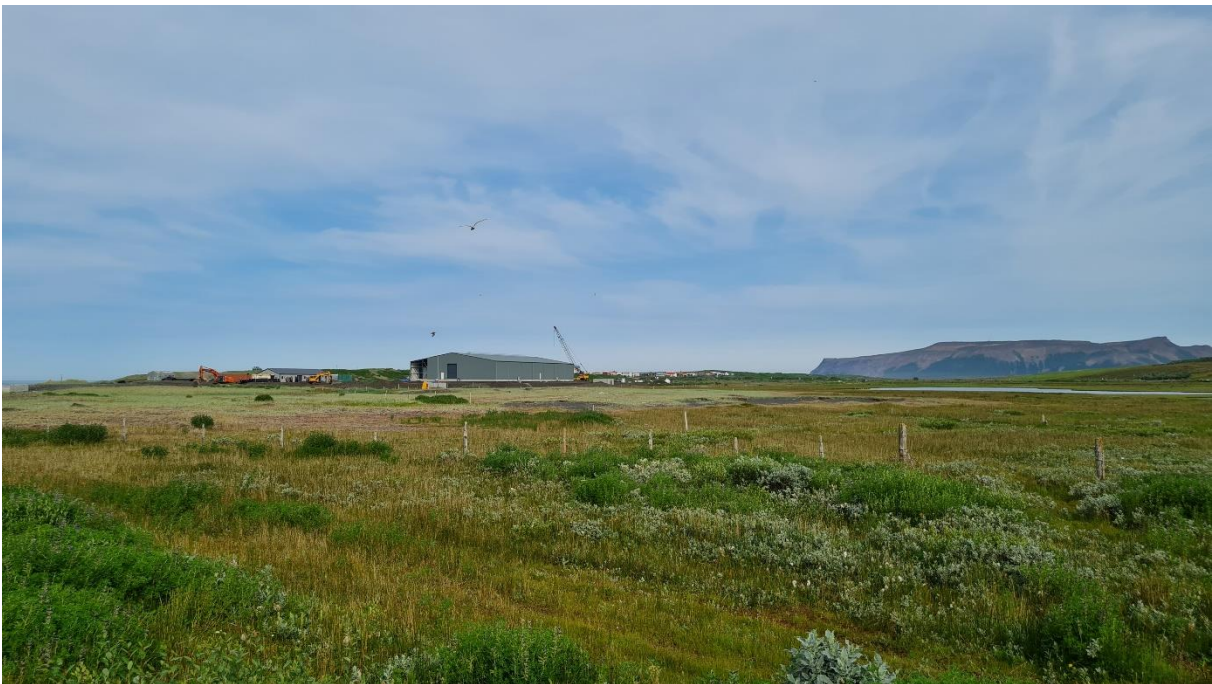
MYND 4.17 Myndatökustaður 2. Grunnástand. Myndin er tekin frá Sléttuvegi, horft er til norðvesturs. Fyrir miðri mynd má sjá fyrirhugað framkvæmdarsvæði og má meðal annars sjá í kerjapallinn sem þegar hefur verið reistur ásamt þjónustuhúsi. Mynd: EFLA

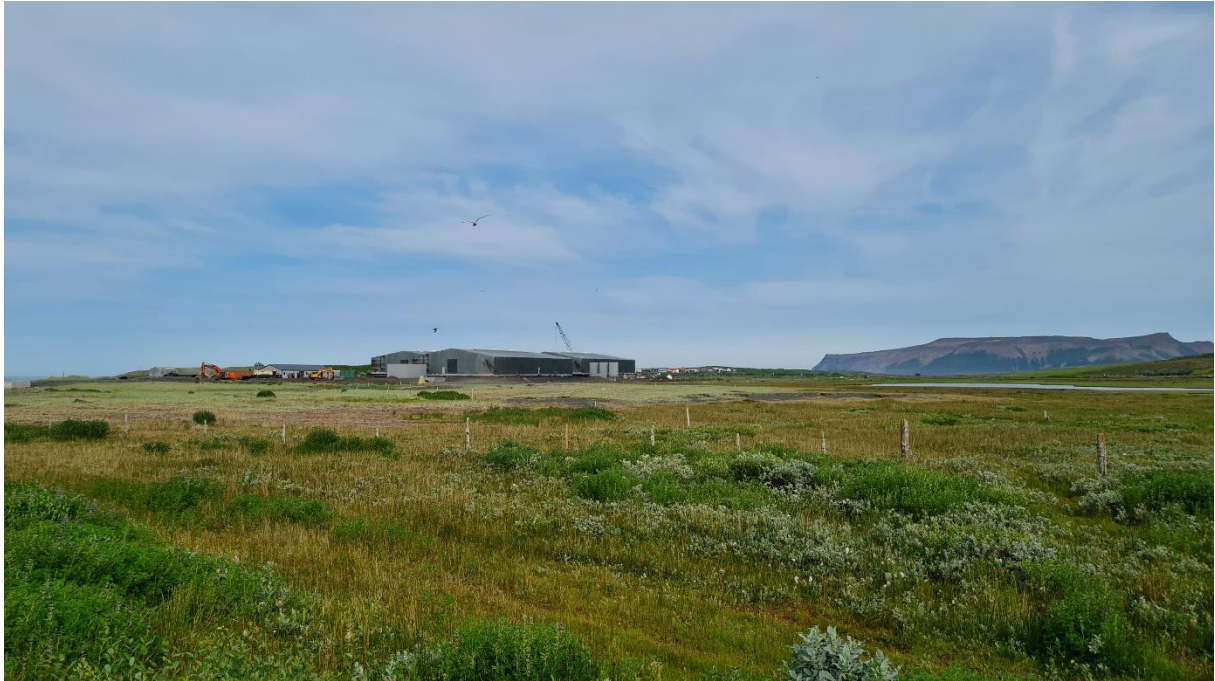
MYND 4.18 Myndatökustaður 2. Mannvirki í tengslum við framkvæmdina hafa verið varpað á myndina. Byggingarnar má sjá fyrir miðri mynd. Gögn: EFLA

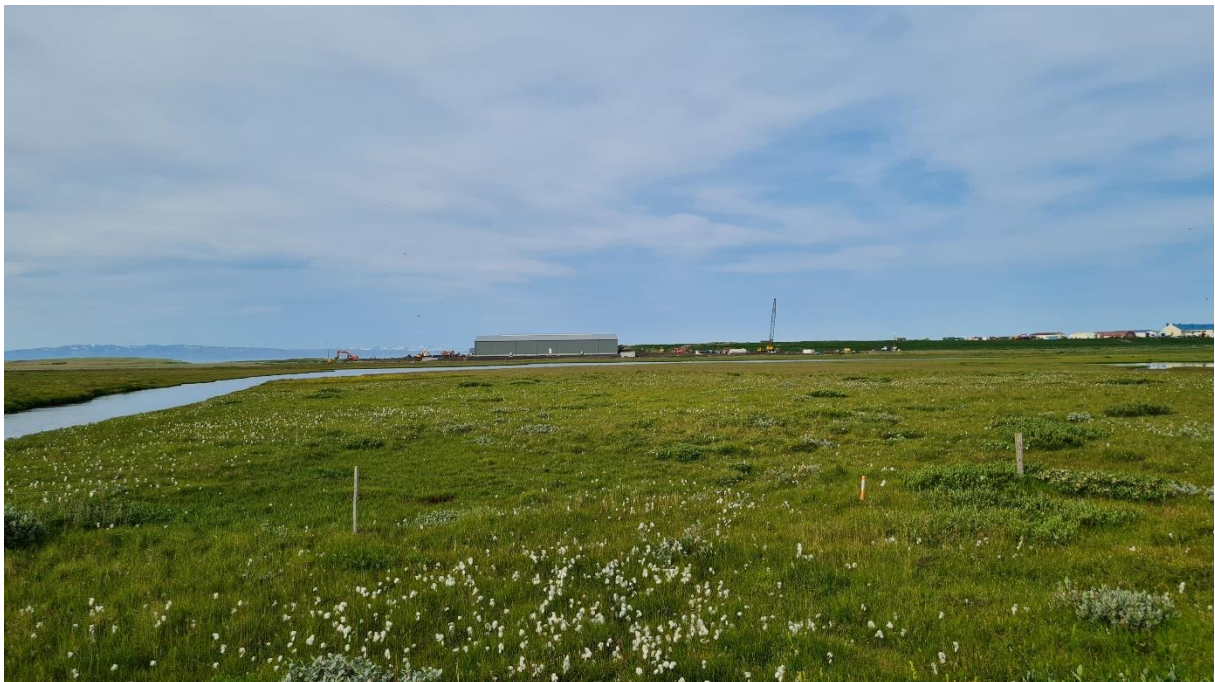
MYND 4.19 Myndatökustaður 3, grunnástand. Myndin er tekin á Sléttuvegi, horft er til vesturs. Fyrir miðri mynd má sjá fyrirhugað framkvæmdarsvæði og má meðal annars sjá í kerjapallinn sem þegar hefur verið reistur. Mynd: EFLA

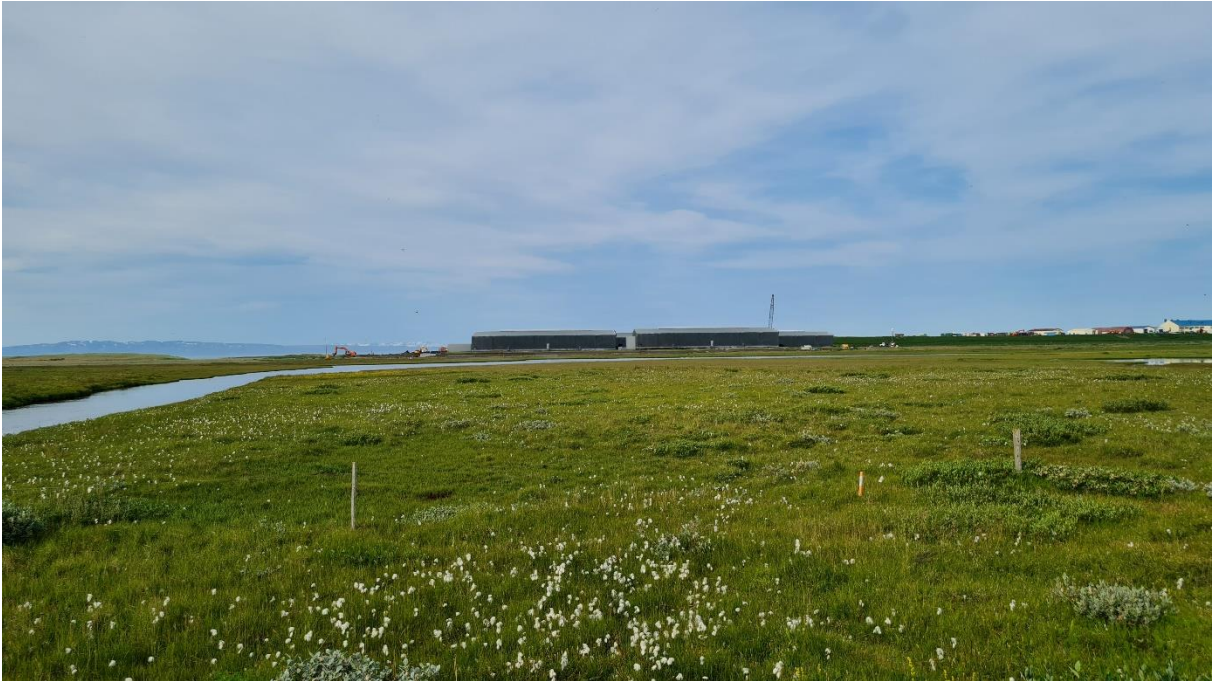
MYND 4.20 Myndatökustaður 3. Mannvirki í tengslum við framkvæmdina hafa verið varpað á myndina. Byggingarnar má sjá fyrir miðri mynd. Gögn: EFLA

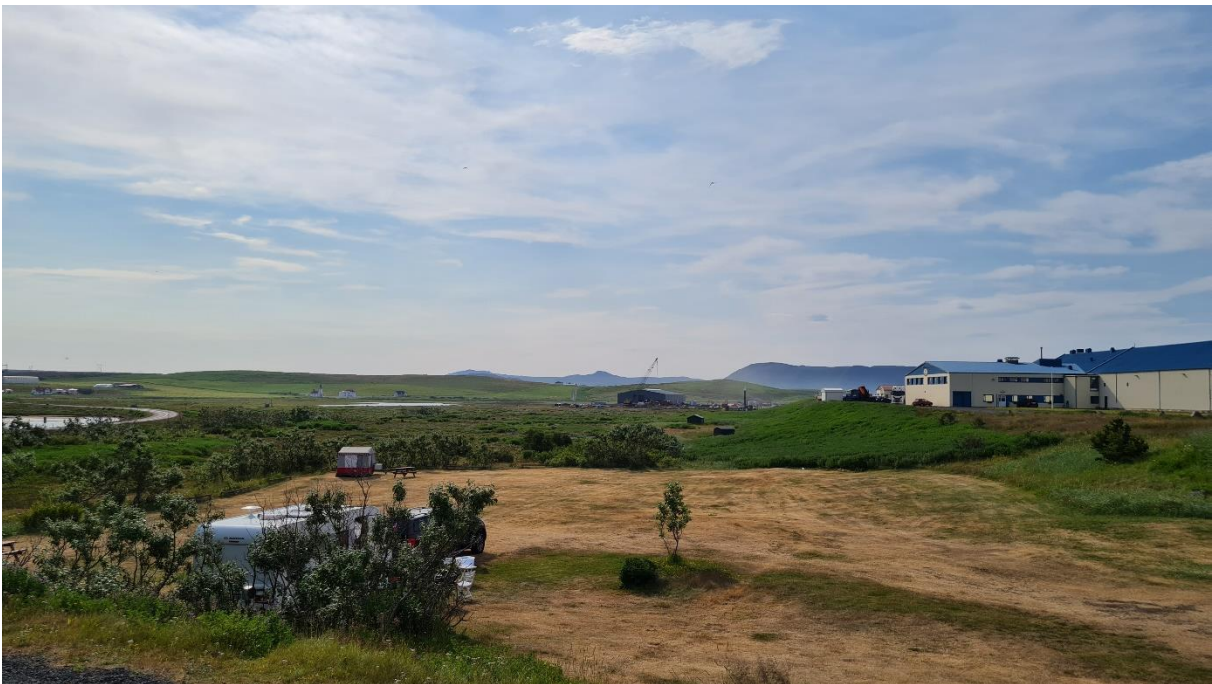
MYND 4.21 Myndatökustaður 4, grunnástand. Myndin er tekin við tjaldsvæðið á Kópaskeri, horft er til suðausturs. Fyrir miðri mynd má sjá fyrirhugað framkvæmdarsvæði og má meðal annars sjá í kerjapallinn sem þegar hefur verið reistur. Mynd: EFLA

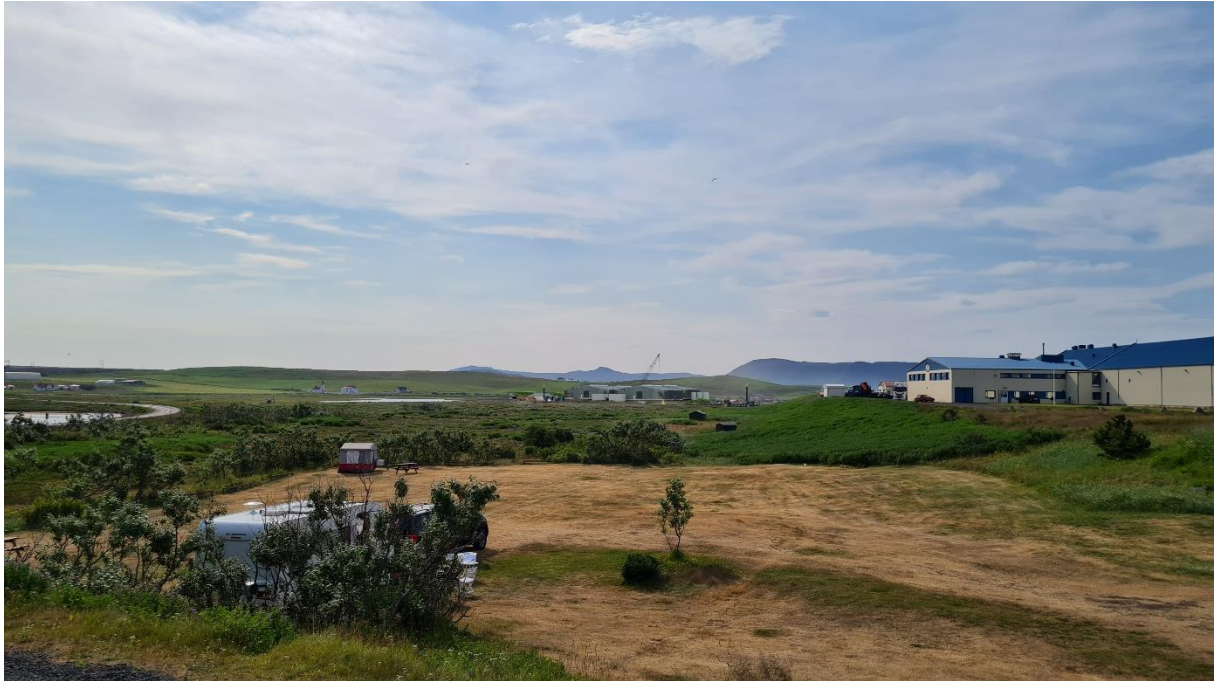
MYND 4.22 Myndatökustaður 4. Mannvirki í tengslum við framkvæmdina hafa verið varpað á myndina. Byggingarnar má sjá fyrir miðri mynd.

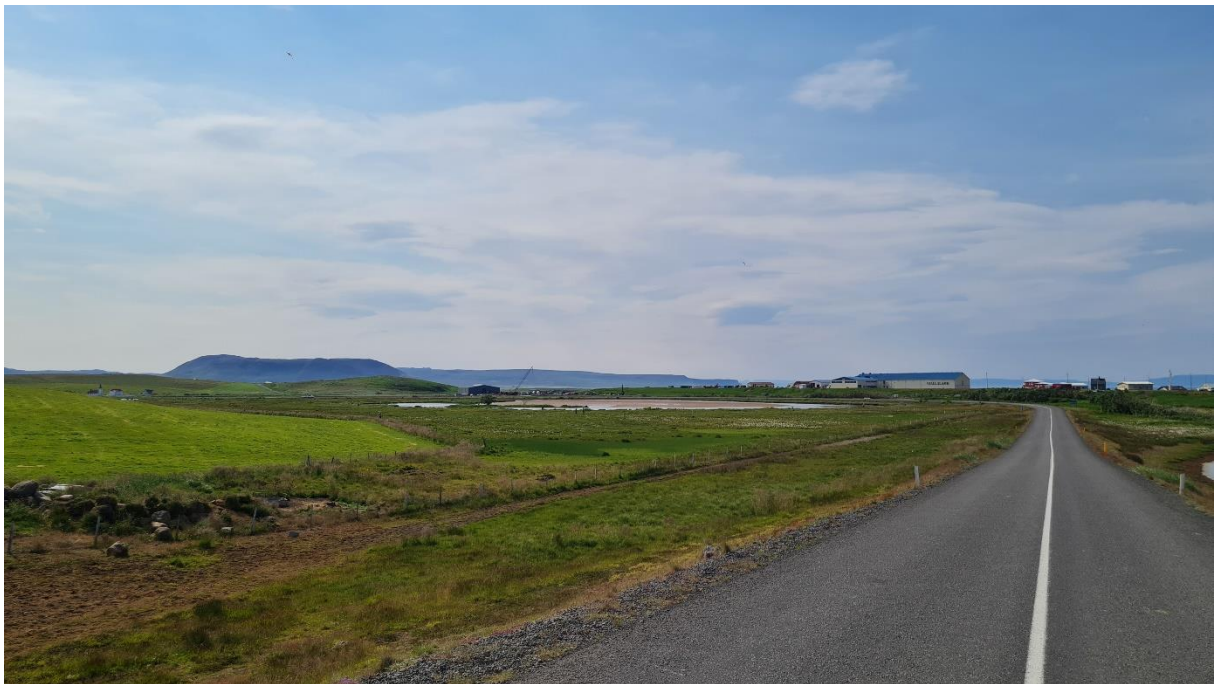
MYND 4.23 Myndatökustaður 5, grunnástand. Myndin er tekin á Sléttuvegi, horft er til suðurs. Fyrir miðri mynd má sjá fyrirhugað framkvæmdarsvæði og má meðal annars sjá í kerjapallinn sem þegar hefur verið reistur. Mynd: EFLA

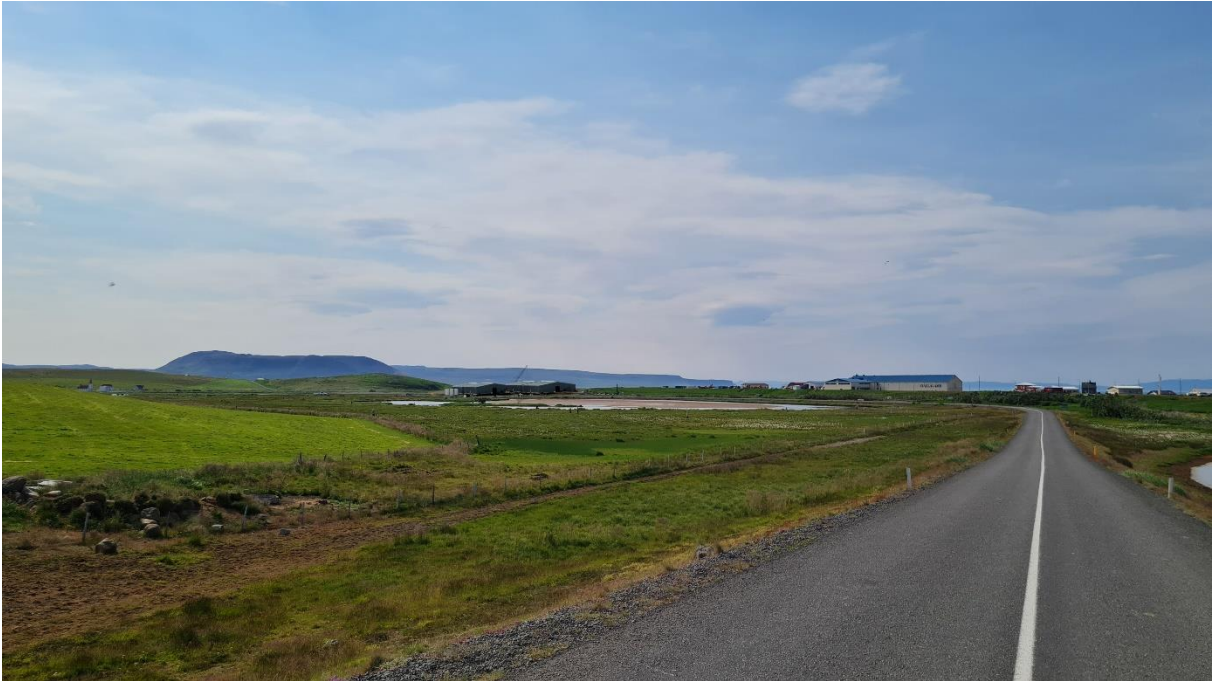
MYND 4.24 Myndatökustaður 5. Mannvirki í tengslum við framkvæmdina hafa verið varpað á myndina. Byggingarnar má sjá fyrir miðri mynd.

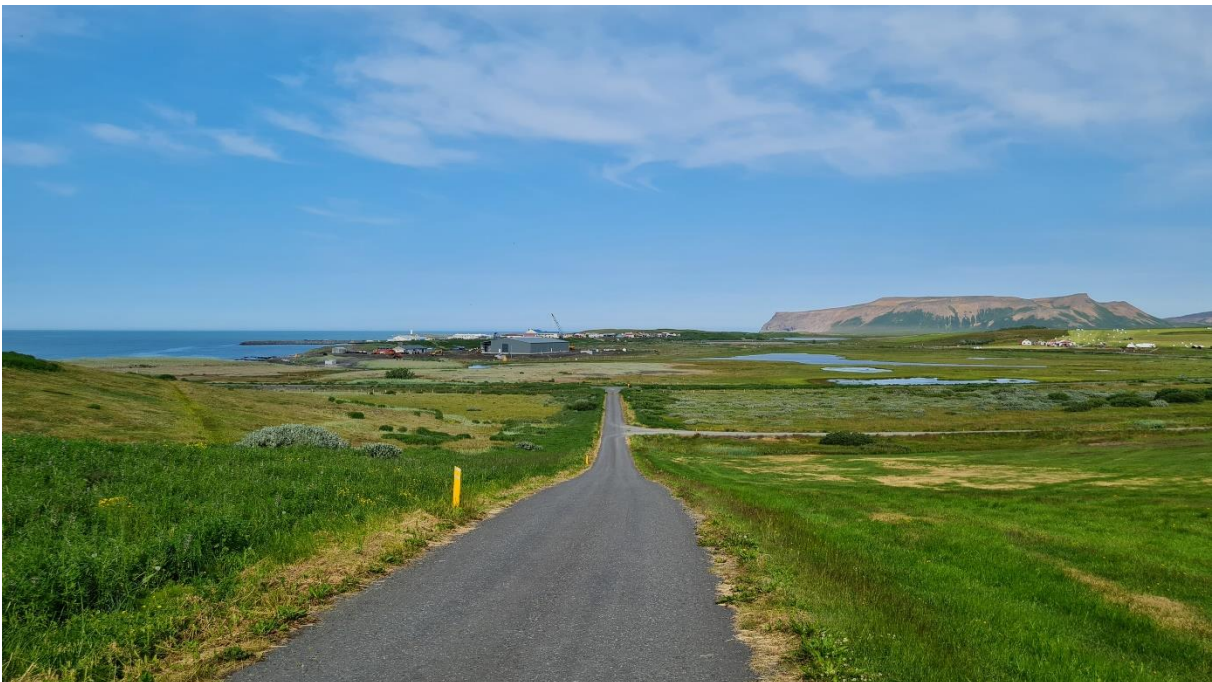
MYND 4.25 Myndatökustaður 6. Grunnástand. Myndin er tekin við á heimreiðinni að bænum Brekku, horft til norðvesturs. Fyrir miðri mynd má sjá fyrirhugað framkvæmdarsvæði og má meðal annars sjá í kerjapallinn sem þegar hefur verið reistur. Mynd: EFLA

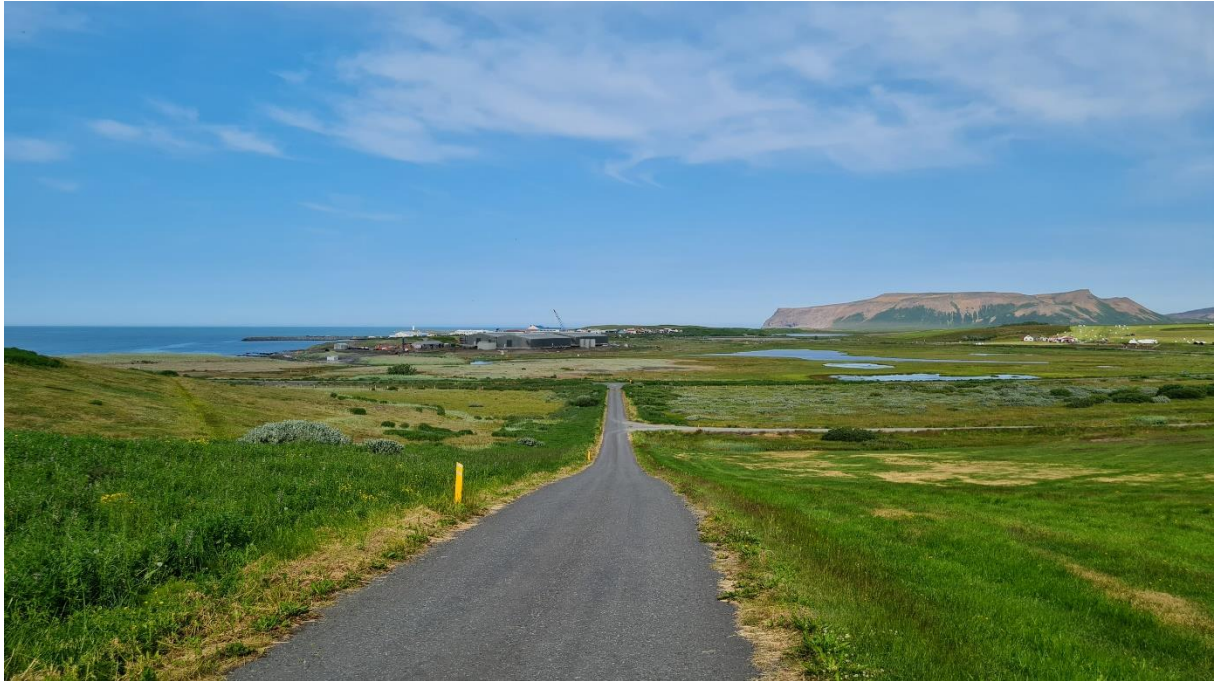
MYND 4.26 Myndatökustaður 6. Mannvirki í tengslum við framkvæmdina hafa verið varpað á myndina. Byggingarnar má sjá fyrir miðri mynd. Gögn: EFLA

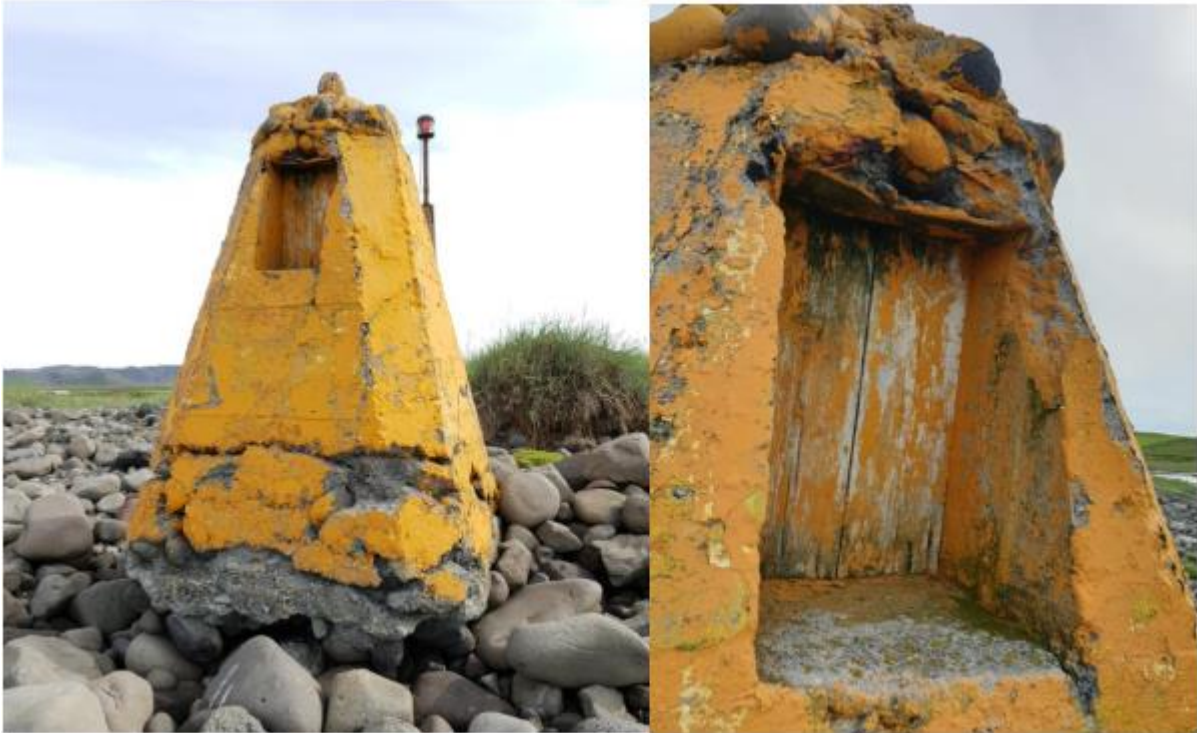
MYND 4.28. Fornminjar NP-067:055. Vestara sjómerkerið innan deiliskipulagsmarka.

Tvær innsiglingarvörður eru við Röndina. NP-067:055 er sú vestari og er hún í fjörunni, um 50 m norðan ósa Snartastaðarlækjar. Varðan er að hluta steipt en nokkuð af fjörugrjóti virðist hafa verið notað í hana en steipt utan og rennislétt. Varðan er um 1,3 m á kant en mjókkar eftir því sem ofar er komið og er um 2,5 m á hæð. Á mynd 4.28 má sjá mynd af vörðunni.

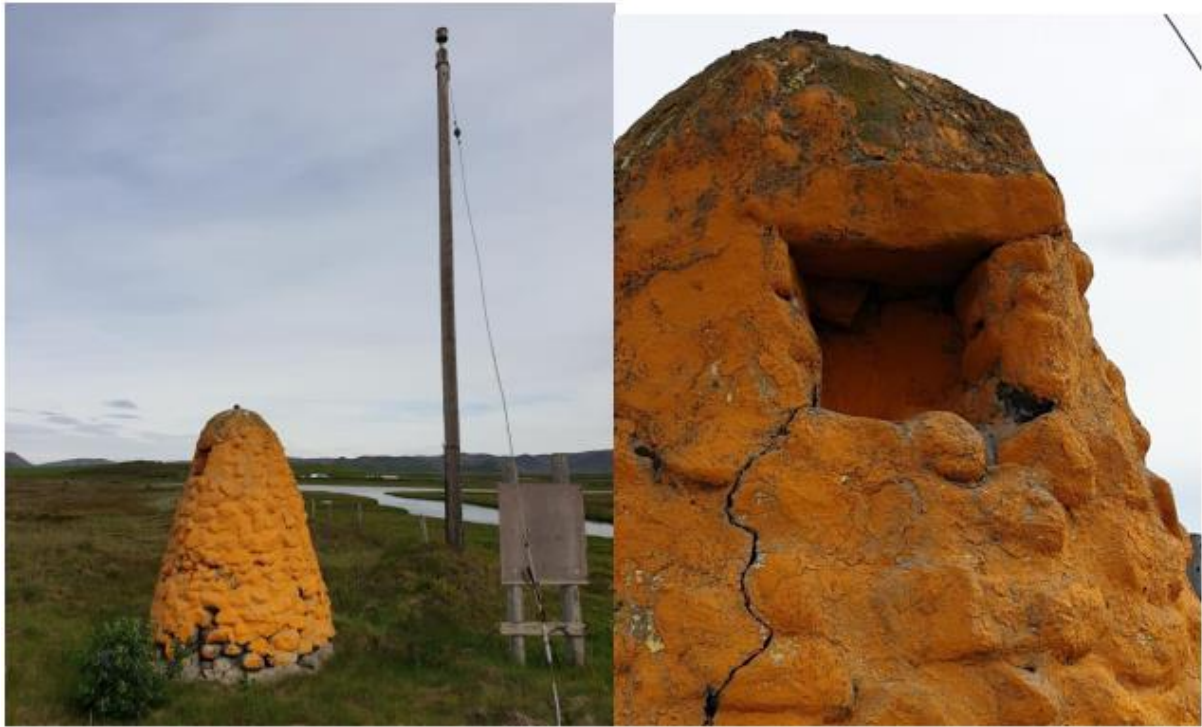
MYND 4.29. Fornminjar NP-067:056. Austara sjómerkerið innan deiliskipulagsmarka.

NP-067:056 er austari innsiglingarvarðan innan deiliskipulagssvæðisins. Hún er um 15 m vestan við Snartarstaðalæk og um 390 m vestan við Snartarstaðakirkju. Varðan er hringlaga og rúmlega 2 m í botninn en mjókkar upp og er innan við 1 m í þvermál efsti. Hún er um 2,6 m að hæð. Varðan er hlaðin úr fjörugrjóti en það er steinlímt eða steypt saman. Á mynd 4.29 má sjá mynd af vörðunni.
