ELDISSTÖÐ RÖNDINNI KÓPASKERI

Umhverfismatsskýrsla

01.03.2022

MÁU Fiskeldi Röndinni Kópaskeri

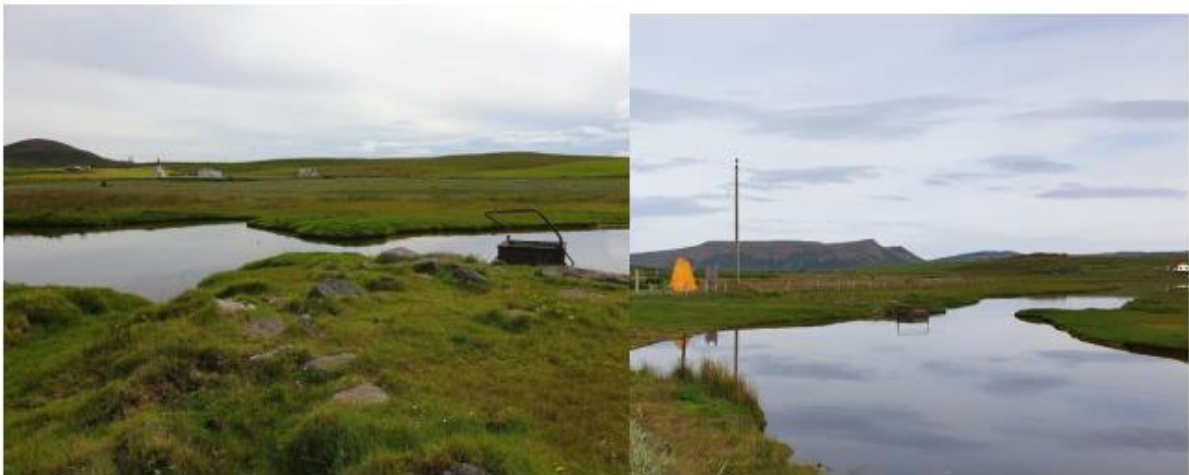
MYND 4.30. Fornminjar NP-067:056. Brúarstæði á Snartarstaðalæk

Leifar af brúarhleðslu eru við Snarðarstaðalæk, um 15 m austan við innsiglingarvörðu 056 og um 380 m vestan við Snartarstaðakirkju. Líklegt er að fé hafi verið rekið þarna yfir, fyrst til beitars utan við lækinn og síðar til slátrunar á Kópaskeri. Á mynd 4.30 má sjá brúarstæðið.

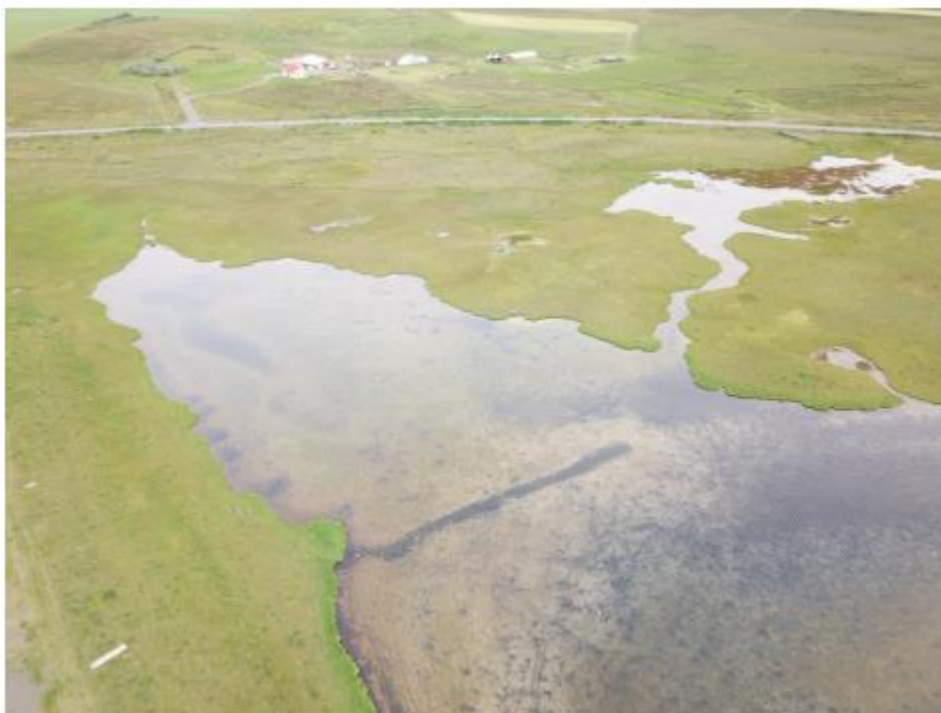
MYND 4.31. Fornminjar NP-067:059. Óljós ummerki við bakka Snartarstaðalækjar

Talsvert grjót er á bakka Snartarstaðalækjar um 380 m VNV við kirkjuna á Snartarstöðum en um 300 m sunnan við þjóðveg þar sem hann liggur að Kópakeri. Á þessum stað er lækjarlón norðan við þar sem Snartarstaðalækur rennur úr austri til suðurs. Grjótdreifin eru greinilega í vatninu við bakkann. Vatnsbakkinn er grasi gróinn og flatur á þessum slóðum. Hann er um 10 x 5 m að stærð og gengur línán austur í kílinn frá sunnanverðu nesinu. Talið er líklegt að vatn hafi verið tekið á þessum slóðum í tengslum við iðnað og þéttbýlismyndum á Kópakeri, hugsanlega í tengslum við sláturhúsið. Á mynd 4.31 má sjá mynd af ummerkjum við Snartarstaðalæk

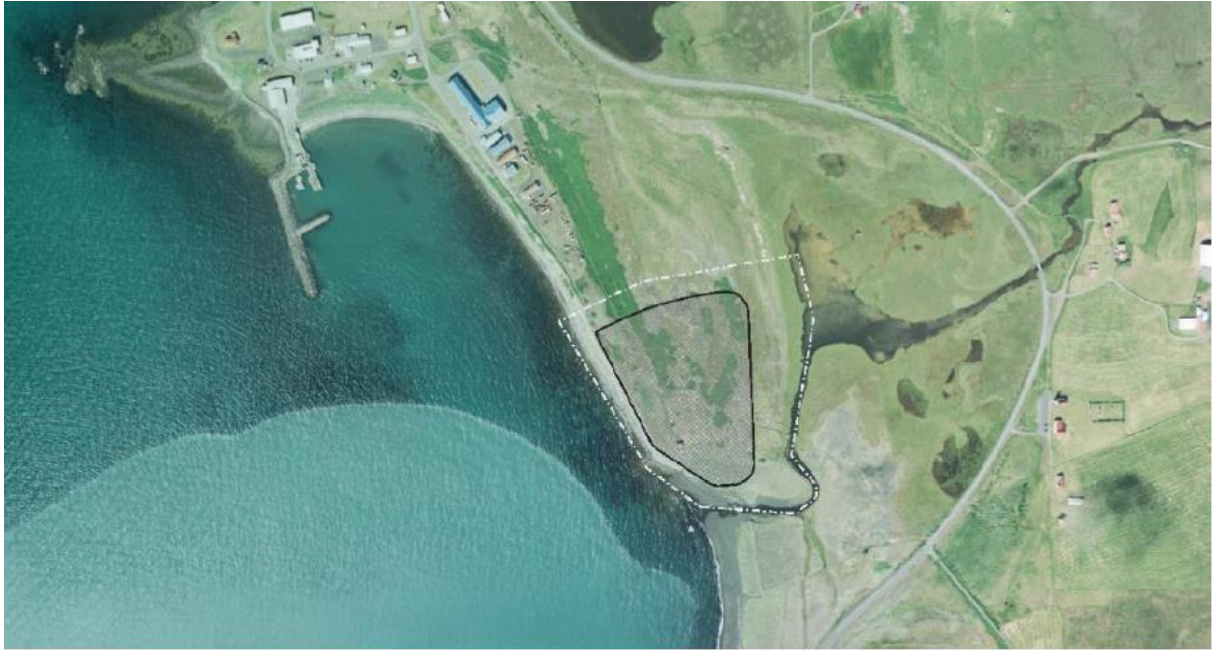
MYND 4.33. Afmörkun lóðarmarka fiskeldisins (svört lína) og náttúrverndarsvæði (hvít brotalína) samkvæmt aðalskipulagi Norðurþings 2010-2030.

Á fyrirhuguðu framkvæmdarsvæði er svæði sem flokkað er á náttúru-minjasvæði. Tiltekna svæðið er númer 573 og kallast *Röndin við Kópasker, Öxarfjarðarhreppi* [3] en afmörkun náttúruverndarsvæðisins má sjá á mynd 4.33. Lóðamörk eru sýnd með svartri línu og náttúruverndarsvæði með svartri brotalínu. Í aðalskipulagi Norðurlands 2010-2030 er náttúruverndarsvæðið skilgreint sem svæði Nv1 og eru forsendur Nv1 eftirfarandi:

Afmörkun jarðmyndunarinnar er frá sláturhúsinu og suður að ósi Snartarstaðalækjar. Afmörkun svæðis á náttúruminjaskrá á aðalskipulagi Norðurþings (mynd 4.33) nær því ekki yfir norðurhluta jarðmyndunarinnar. Afmörkun svæðisins á náttúruminjaskrá, samkvæmt aðalskipulagi Norðurþings, nær einnig lengra til austurs en jarðmyndunin sjálf. Svæðið austan við Röndina er flatur og uppgróinn sandur en líklegt er að það svæði sé innan afmörkunar sem svæði á náttúruminjaskrá vegna ríks fuglalífs, aðallega kríu og hettumáfur.

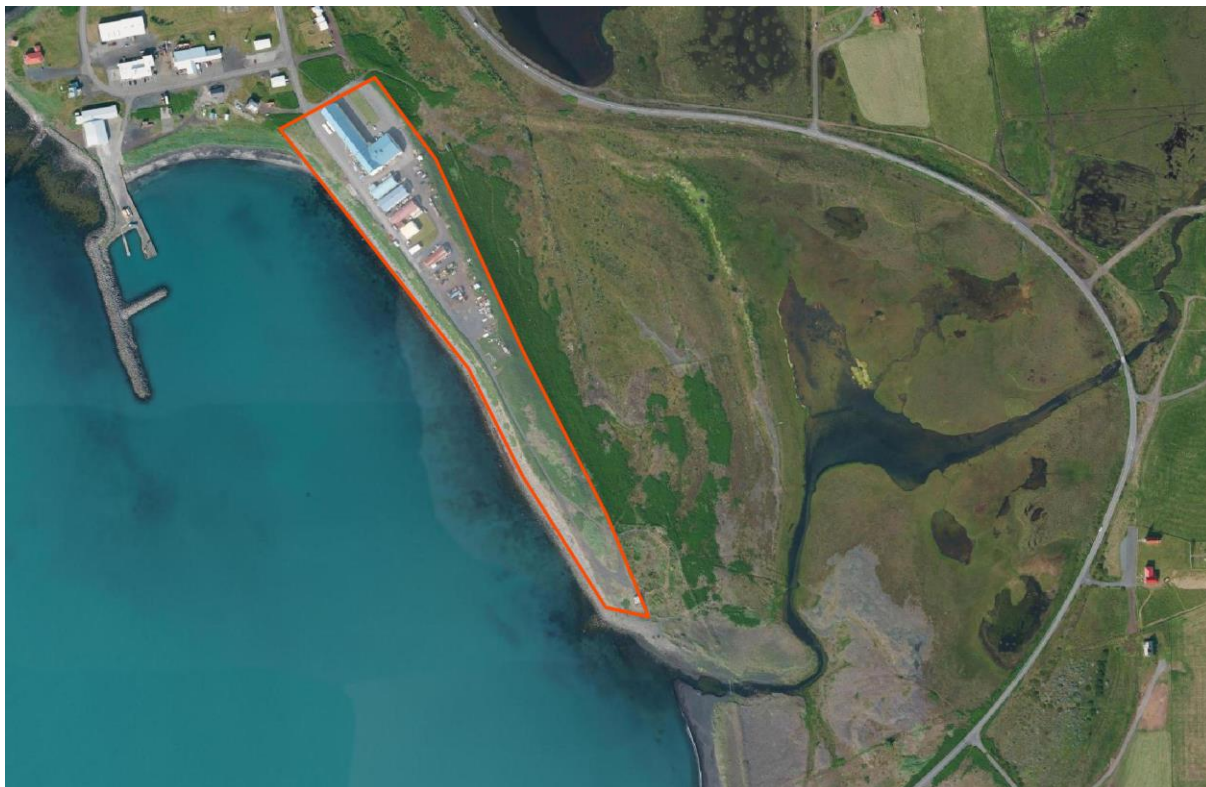
MYND 4.34. Mynd sem sýnir afmörkun á jarðmyndun Randarinnar (rauður fláki). Eins og sést er norðurhluti myndunarinnar nú þegar raskaður en sá syðri að mestu óraskaður, að undanskildum slóða sem liggur ofan jarðmyndunarinnar. Mynd: Loftmyndir ehf (<https://map.is/base/>)

Setmyndunin er frá lokum síðasta jökulskeiðs og menjar um hopunar- og framrásarskeið ísaldarjökulsins. Hún liggur ofan á berggrunni sem er stórdílótt basalt og samanstendur af nokkrum mismunandi setlagasyrpum. Neðst er fíngert sjávarset (silt) og fjöruset (sandur). Í sjávarsetinu er að finna talsvert af skeljum og skeljabrotum sem hafa verið aldursgreindar um 12.600 ára. Einnig er að finna steina (dropstones) í setinu sem hafa borist með ísjökum frá kelfandi jökulsporðum. Ofan á sjávarsetið er að finna jökulruðning frá Yngra-Dryas (11-10.000 ára). Síðan lækkaði sjávarmál og myndaðist þá fjöruset á svæðinu, en í því seti finnast steinar (dropstones) sem eru ættaðir af meginlöndum umhverfis N-Atlantshafið. Þessir steinar hafa komið til landsins með ísjökum sem hafa borist hingað með hafstraumum. Jökull gekk að nýju yfir svæðið þegar loftslag fór kólnandi. Þá hrærði hann í eldra setinu og skildi eftir sig jökulruðning ofan á því. Jöklar hörfuðu aftur af svæðinu og stóð sjór þá tímabundið hærra en hann gerir í dag. Þá myndaðist malarlag efst í Röndinni og er það aldursgreint um 10.200 ára. Á Nútíma (Holocene) hefur ekki verið mikil setmyndun, en lífrænn jarðvegur og foksandur hefur hlaðist upp ofan á jarðmyndunina [5], [20], [21]. Raunverulega afmörkun jarðmyndunarinnar má sjá á mynd 4.34.

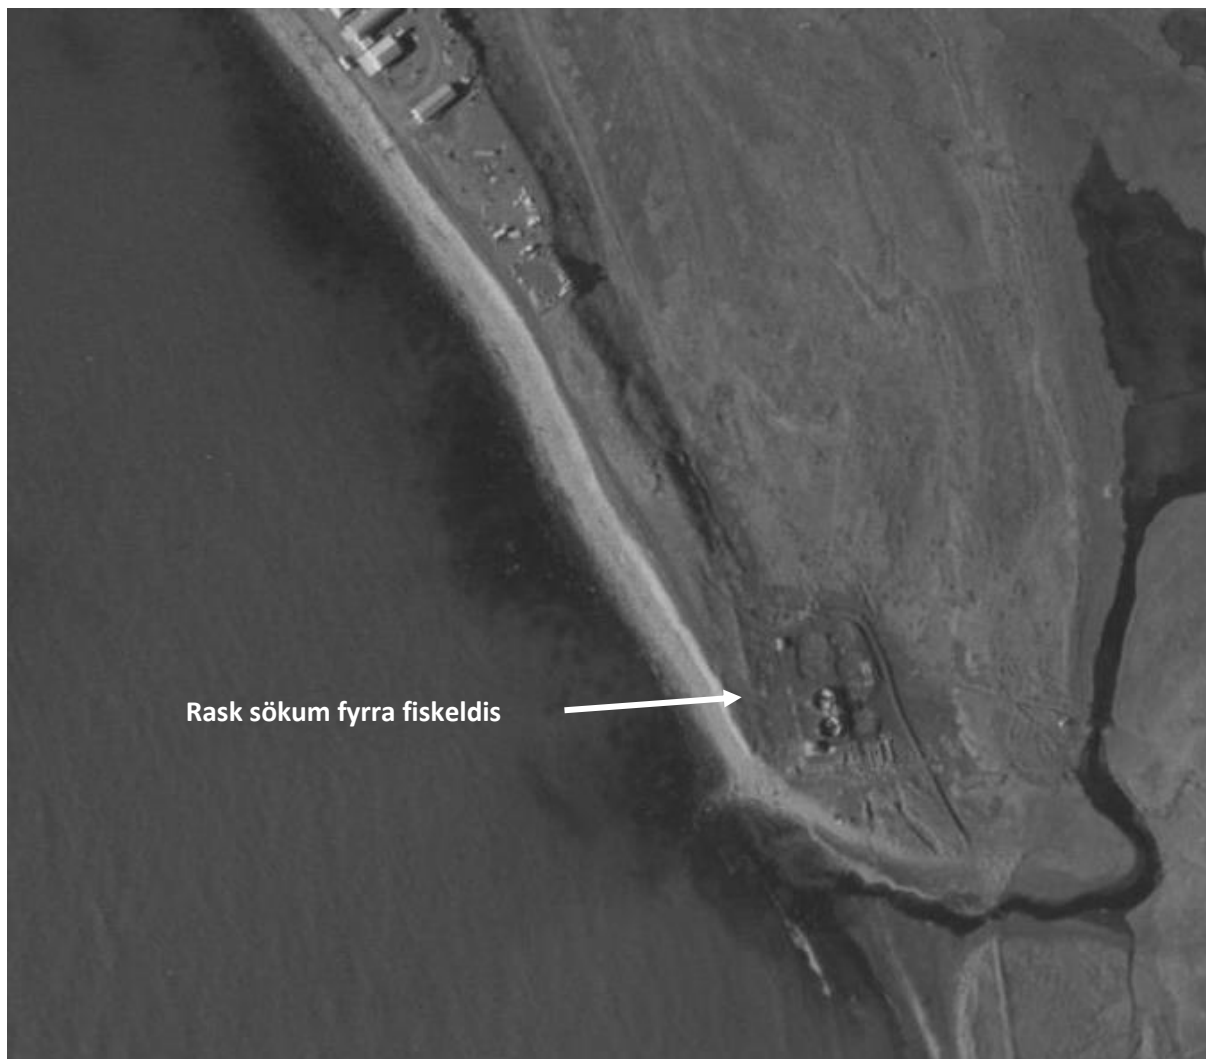
MYND 4.35. Ummerki fyrra fiskeldis. Loftmynd frá árinu 1996 sýnir augljós ummerki fiskeldis á suðurenda Randarinnar. Loftmynd: Loftmyndir ehf.

Eins og áður hefur komið fram þá er framkvæmdarsvæðið að hluta til raskað sökum fyrra fiskeldis sem stóð á Röndinni. Á loftmynd frá árinu 1996 má sjá skýr ummerki eftir fyrra fiskeldi sem staðið hefur við suðurenda jarðmyndarinnar, um það bil 60 m frá ósum Snartastaðarlækjar. Um er að ræða um það bil 6.000 m² svæði. Loftmynd frá 1996 má sjá á mynd 4.35

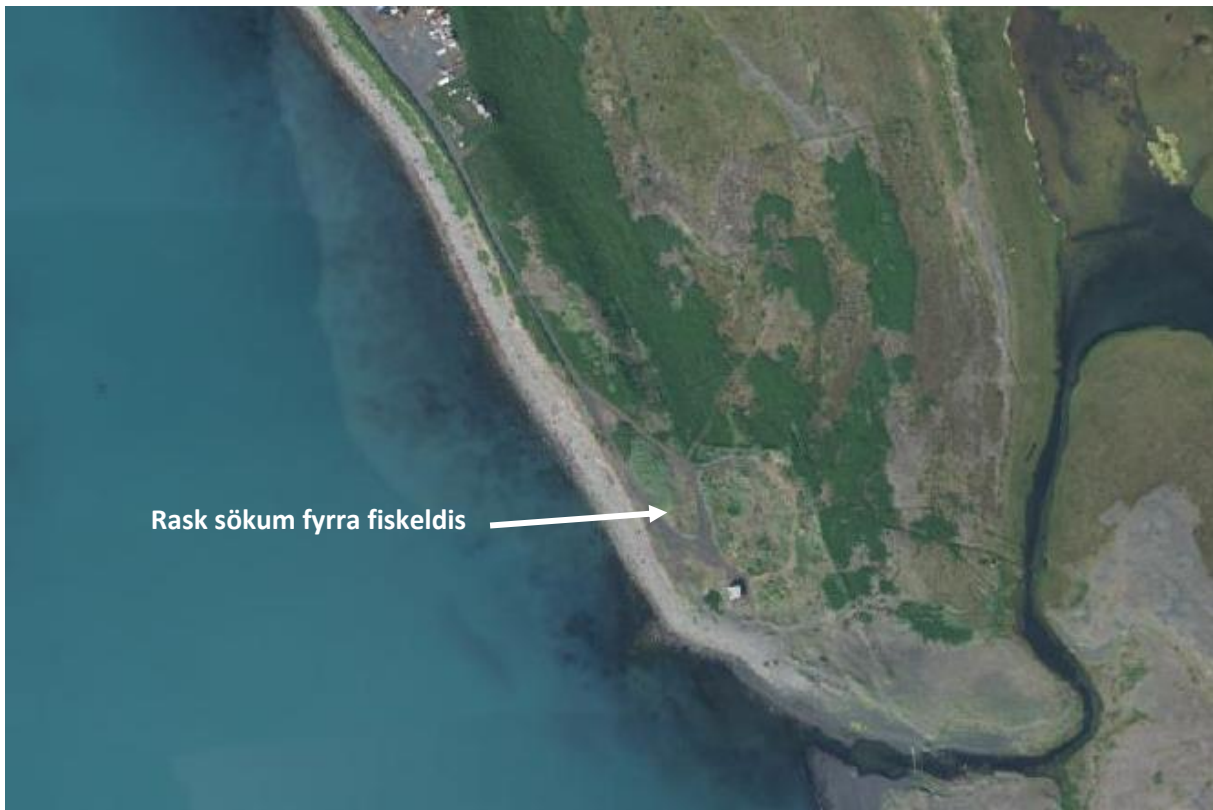
MYND 4.36. Ummerki fyrra fiskeldis. Loftmynd frá árinu 2019 sýnir augljós ummerki fiskeldis á suðurenda Randarinnar. Loftmynd: Loftmyndir ehf.

Á loftmynd frá árinu 2019 (mynd 4.36) má einnig sjá ummerki fiskeldisins. Ummerkin eru þó ekki eins greinileg og á mynd frá 1996 en ástæða þess er sú að svæðið hefur gróið upp og rask í landslagi afmást. Á myndinni má einnig sjá að vegur liggur ofan á jarðmynduninni endilangri til suðurs frá Kópaskeri.

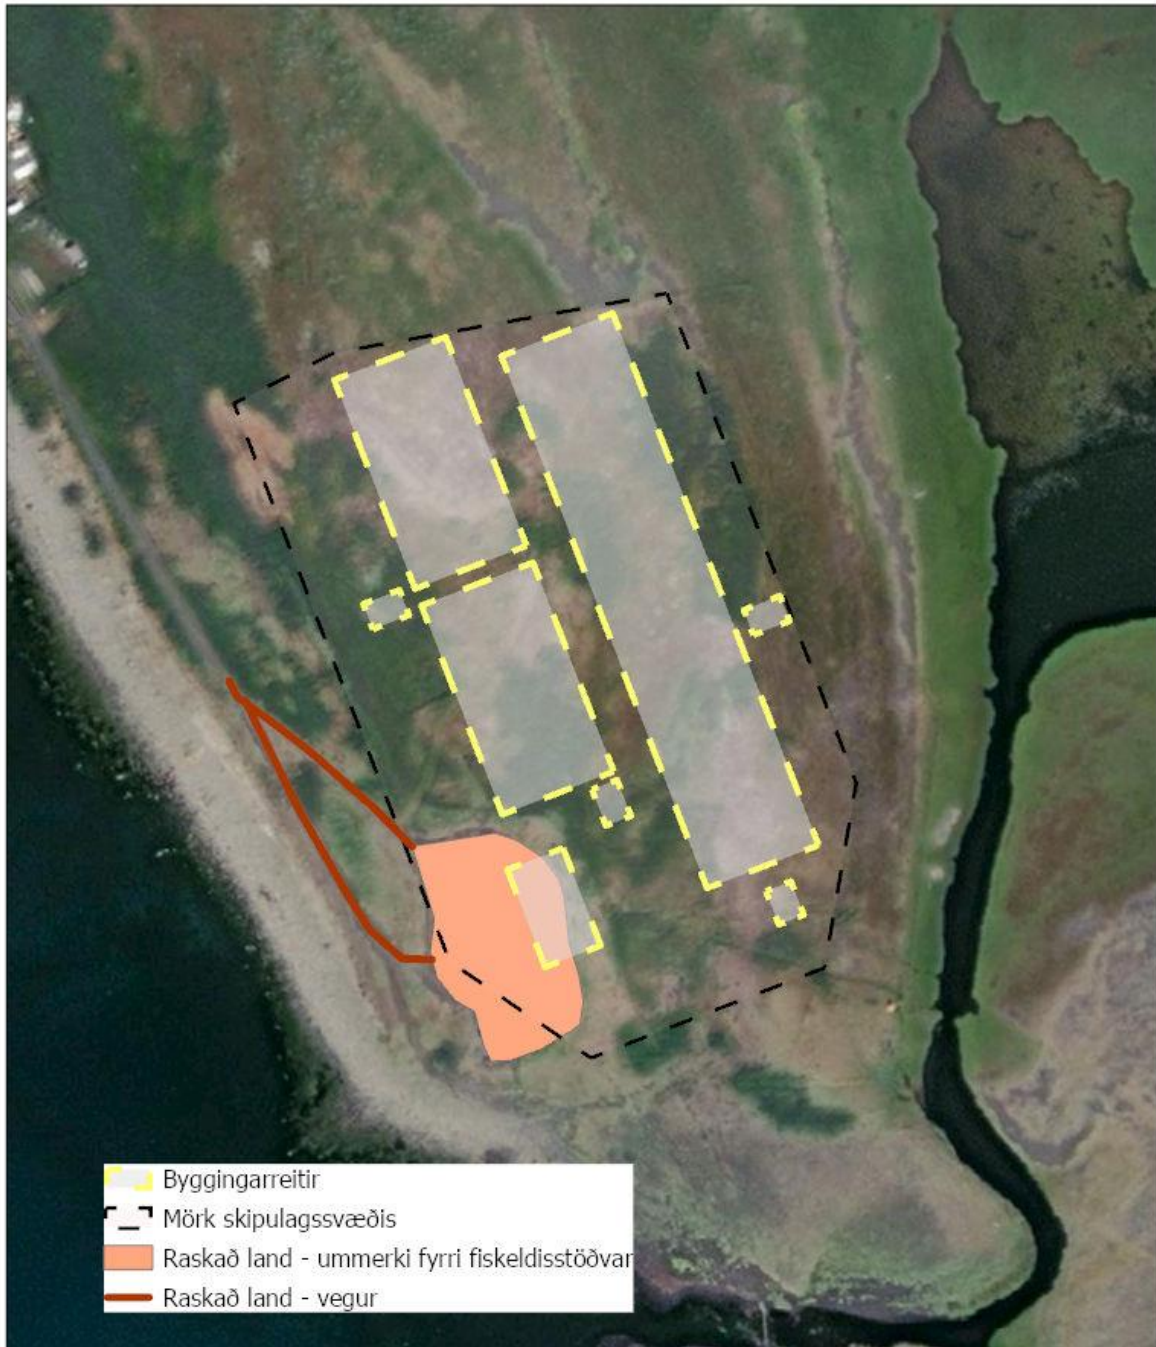
MYND 4.37. Raskað svæði vegna fyrri fiskeldis er táknað með appelsínugulu á kortinu. Kortið sýnir yfirlit yfir skipulagssvæðið, fyrirhugaða byggingarreiti og hve stórum hluta skipulagssvæðisins hefur þegar verið raskað með fyrri eldisstöð og vegum um jarðmyndunina. Mynd: Loftmælingar Íslands

Á mynd 4.37 má sjá kort sem sýnir hversu stór hluti skipulagssvæðisins er þegar raskaður eftir fyrri fiskeldisstöð auk þess sem kortið sýnir staðsetningu vega sem hafa nú þegar raskað jarðmyndun. Raskaða svæðið er hluti af suðaustur hluta lóðarinnar og kemur til með að liggja undir þjónustuhúsi eldisins, bílastæði og aðkomuvegi.

Syðsti hluti Randarinnar eru raskaður eftir fyrri eldisstöð. Til stendur að byggja hluta fiskeldisins á því svæði, sbr. mynd 4.37 og því ekki mikið auka rask sem fylgir stöðinni á þeirri staðsetningu. Engu að síður er ljóst að ásýnd og umhverfi jarðmyndarinnar í heild verði fyrir miklum breytingum með tilkomu fiskeldisins. Rask á jarðmynduninni sjálfri ætti þó að vera lítið sem ekkert, á meðan ekki verða grafnar lagnir eða aðrir skurðir í gegnum jarðmyndunina.

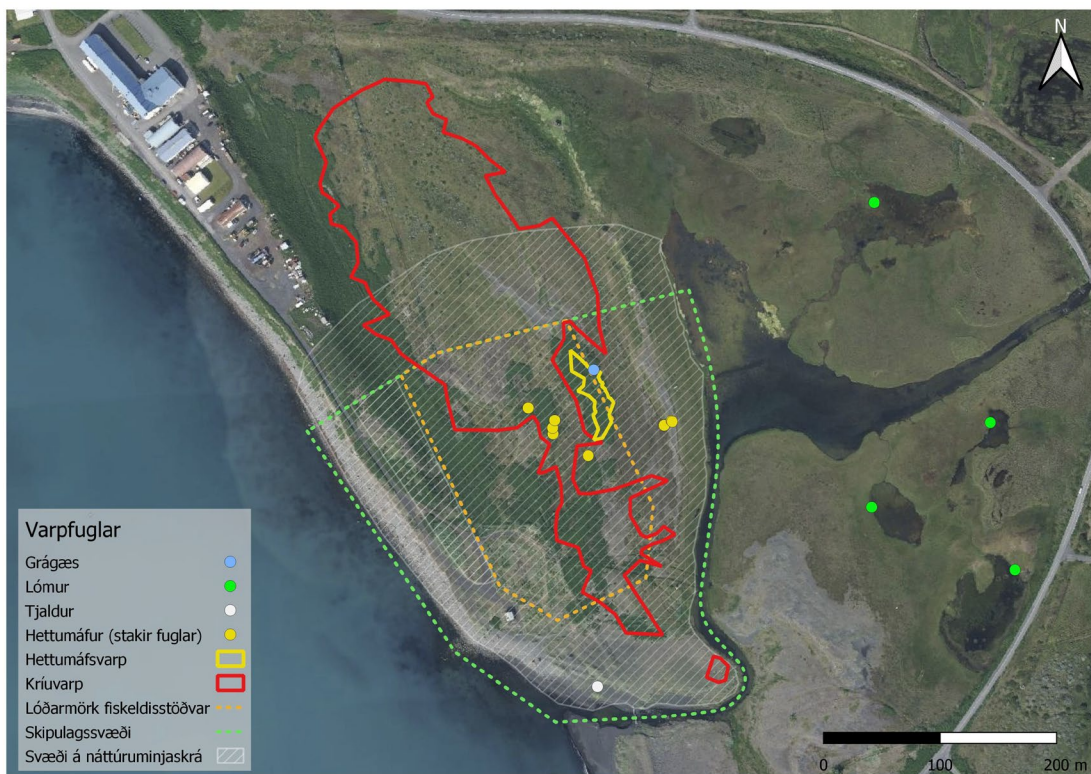
1. mynd. Röndin við Kópasker. Útbreiðsla hettumáfs- og kríuvarps er hér sýnd. Staðfest hreiður annarra fuglategunda eru sömuleiðis sýnd. Athugið að hettumáfsvarp birtist bæði sem punktar og fláki. Lúpínubreiður sjást sem dökkgrænir gróðurflekkir meðfram Röndinni og inn á skipulagssvæðinu. Loftmynd fengin af vef Loftmynda ehf. (<http://map.is/base/>).

Aðferðir: Mörk skipulagssvæðis afmarkast af Snartarstaðalæk í suðri og austri og fylgir fjöru í vestri. Norðurmörkin eru nokkurn veginn mitt á milli Kotatjarnar og Snartarstaðalækjaróss (1. mynd). Nánar má sjá fyrirhugað framkvæmdasvæði í deiliskipulagi, sem unnið var fyrir Fiskeldi Austfjarða hf., á vef Skipulagsstofnunar (Norðurþing 2020).

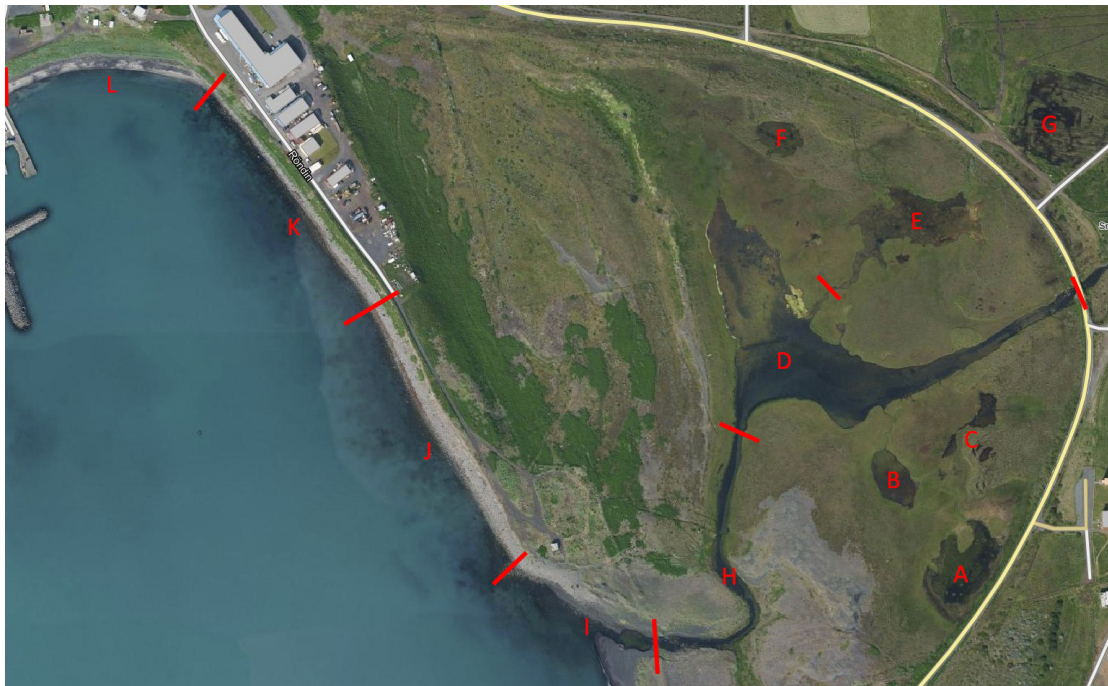
2. mynd. Athugunarsvæðið við Kópasker. Votlendissvæðinu er skipt í átta hluta (A-H) og strandlengjuni í fjóra hluta (I-L). Svæði G, K og L eru utan áhrifasvæðis fyrirhugaðrar framkvæmdar. Þurrlendi milli Randar og Snartarstaðalæks, sem ekki er merkt sérstaklega, var kannað með dróna. Loftmynd fengin af vef Loftmynda ehf. (<http://map.is/base/>).

Fuglalíf á svæðinu var kannað síðdegis 3. júní 2020 með áherslu á að meta umfang hettumáfs- og kríuvarps á svæðinu. Veður var NV 5-8 m/s vindur, alskýjað og hiti 4-5°C. Snartarstaðalækur og nærliggjandi votlendi vestan Þjóðveggar nr. 870, samtals um 0,1 km² að stærð, var skoðað úr bíl frá vegi. Keyrt var eftir Röndinni suður að ós Snartarstaðalækjar og allt skráð sem þar sást. Svæðinu var skipt niður eftir tjörnum og strandlengju (2. mynd). Hettumáfs- og kríuvarp

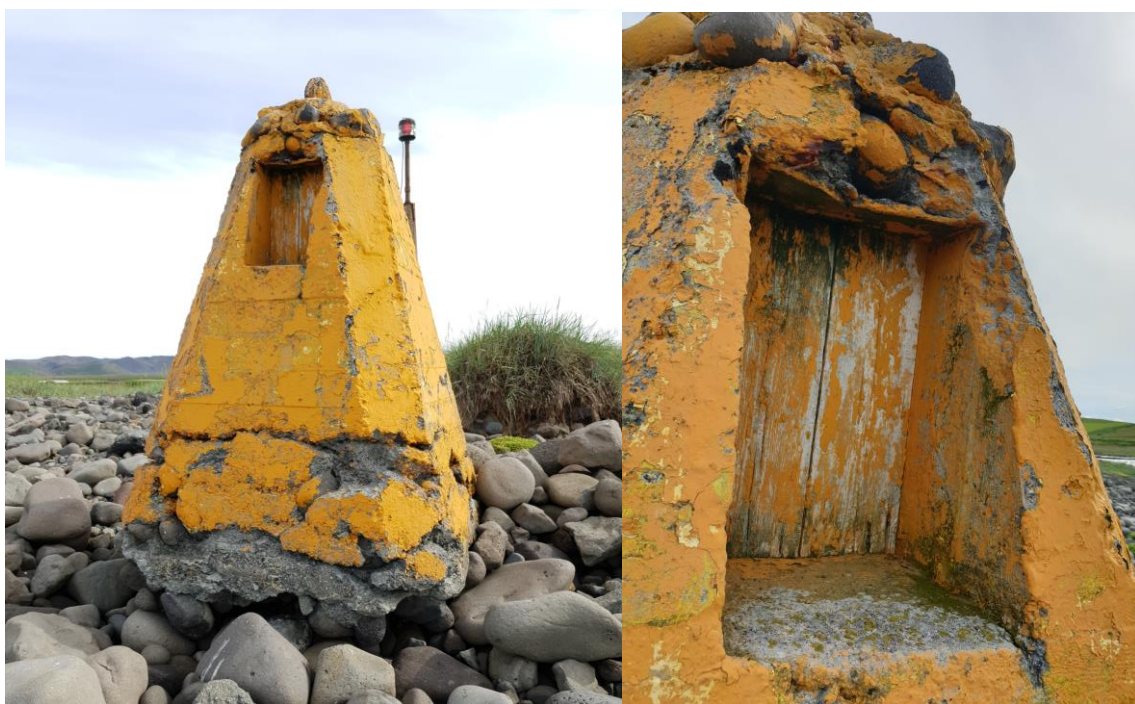
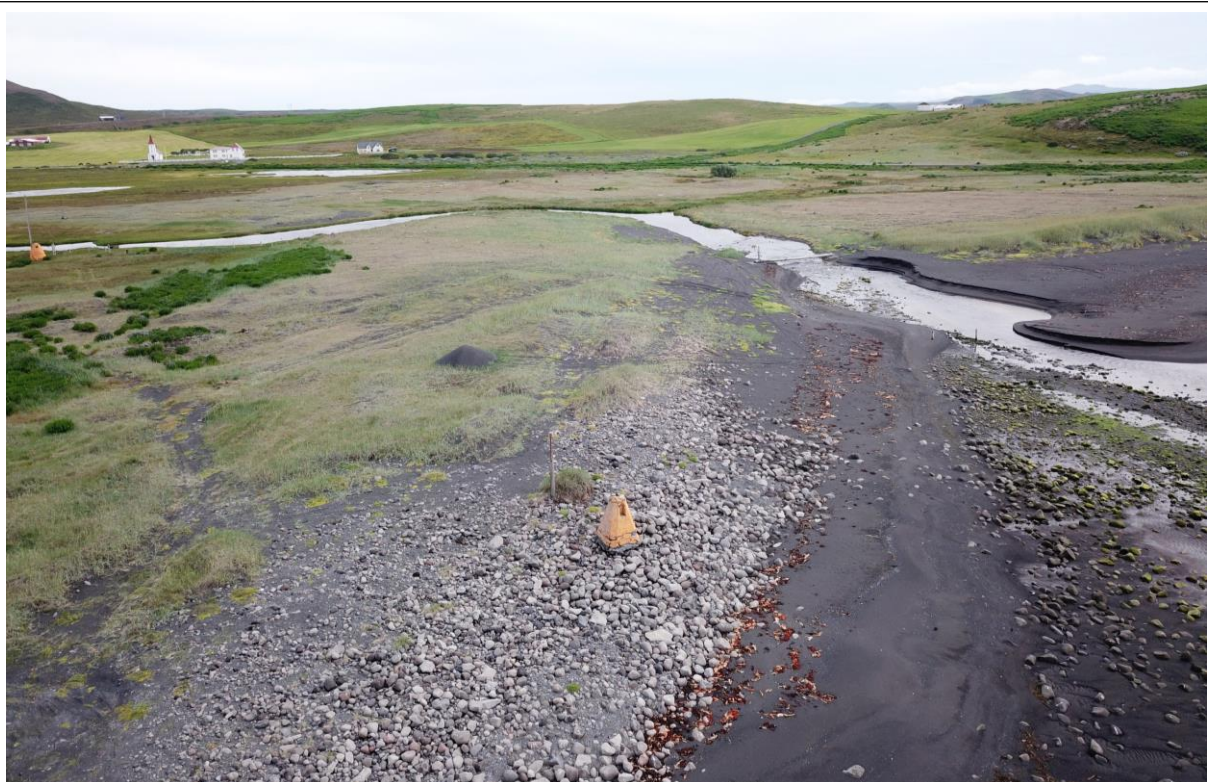
NP-067:055 varða samgöngubót

*Vestara sjómerkið innan deiliskipulagsmarka, NP-067:055.
Á ljósmynd til vinstri er horft til austurs en til suðausturs á mynd til hægri.*

Varðan er að hluta steppt en nokkuð af fjörugrjóti virðist hafa verið notað í hana en steppt utan og rennislétt. Varðan er um 1,3 m á kant en mjókkar upp og er um 2.5 m á hæð. Hún er ferstrend með skornum hornum, Steypan í vörðunni er fremur grófgerð og víða sést far eftir timbur. Efst í vörðunni eru nokkrir fjörusteinar sem steptir hafa verið í toppinn. Varðan er máluð í appelsínugulum lit. Ofarlega í suðvesturhlið hennar er sylla eða hólf sem gert hefur verið fyrir ljósmerki. Það er um 40 x 25 cm stórt og dýpt neðst um 20-30 cm en það er grynna ofar (eftir því sem varðan mjókkar upp). Innst í hólfinu er timburþil. Svo virðist sem hluta af jarðvegi í kringum vörðuna hafi skolað í burtu og því sést í undirstöður hennar. Hún stendur þó ennþá mjög vel. Um 4 m ofan við vörðuna er timburstaur með rauðu ljósi sem greinilega er enn notaður. Við yfirferð yfir bækurnar Den Islandske Lods kom í ljós að varðanna tveggja (sjá líka 056) er ekki getið árin 1898, 1903, og 1911 en þær eru komnar í notkun sem innsiglingavörður þegar sama bók er gefin út 1917. Þær virðast því byggðar á árunum 1911-1916 í tengslum við innsiglingu að Kópaskeri. Í

*Varða NP-067:055 og nágrenni, horft til ASA eftir Snartarstaðalæk.
Lengst til vinstri á myndinni má sjá glitta í vörðu NP-067:056.*

Tvær innsiglingarvörður eru við Röndina, innan þess svæðis sem deiliskráð var síðsumars 2019. Sú vestari, sem skráð er undir þessu númeri, er í fjörunni, um 50 m norðan við ósa Snartarstaðalækjar, um 530 m vestan við Snartarstaðakirkju. Varðan er 135 m VSV við austari vörðuna 056, innan deiliskipulagsreits.

Den Islandske Lods frá 1927 er vörðunum enn fremur lýst og í lauslegri þýðingu skrásetjara er varðan sögð 3 m frá sjó. Hún er sögð hvítkölluð með rauðum, lóðréttum röndum og rauðu ferhyrndu toppmerki. Varðan er sögð um 3 m á hæð. Í lýsingunni kemur fram að ljós sé látið loga í vörðunum eftir fyrimælum frá kaupmanni. Bjarni F. Einarsson skráði vörðuna 2017 og er hún með númerið 1-1 í skýrslu hans.

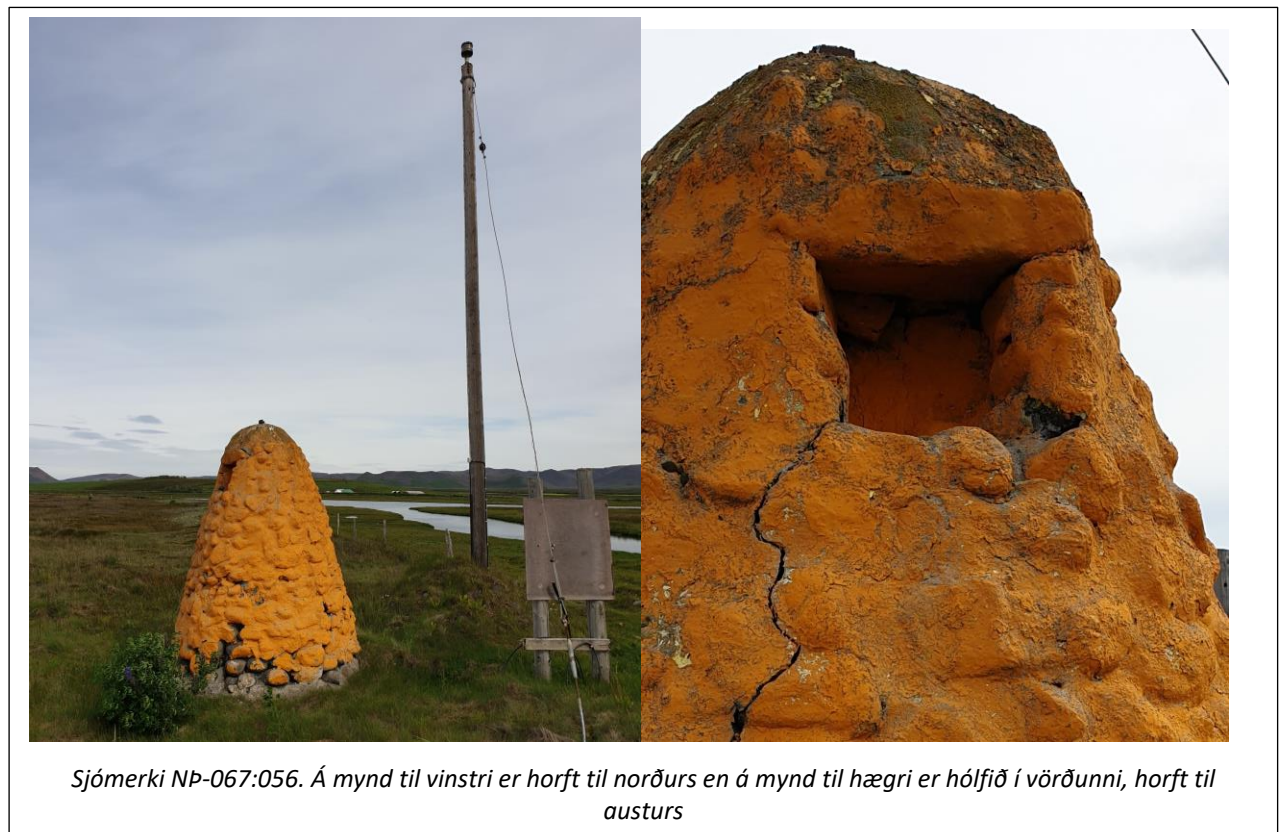
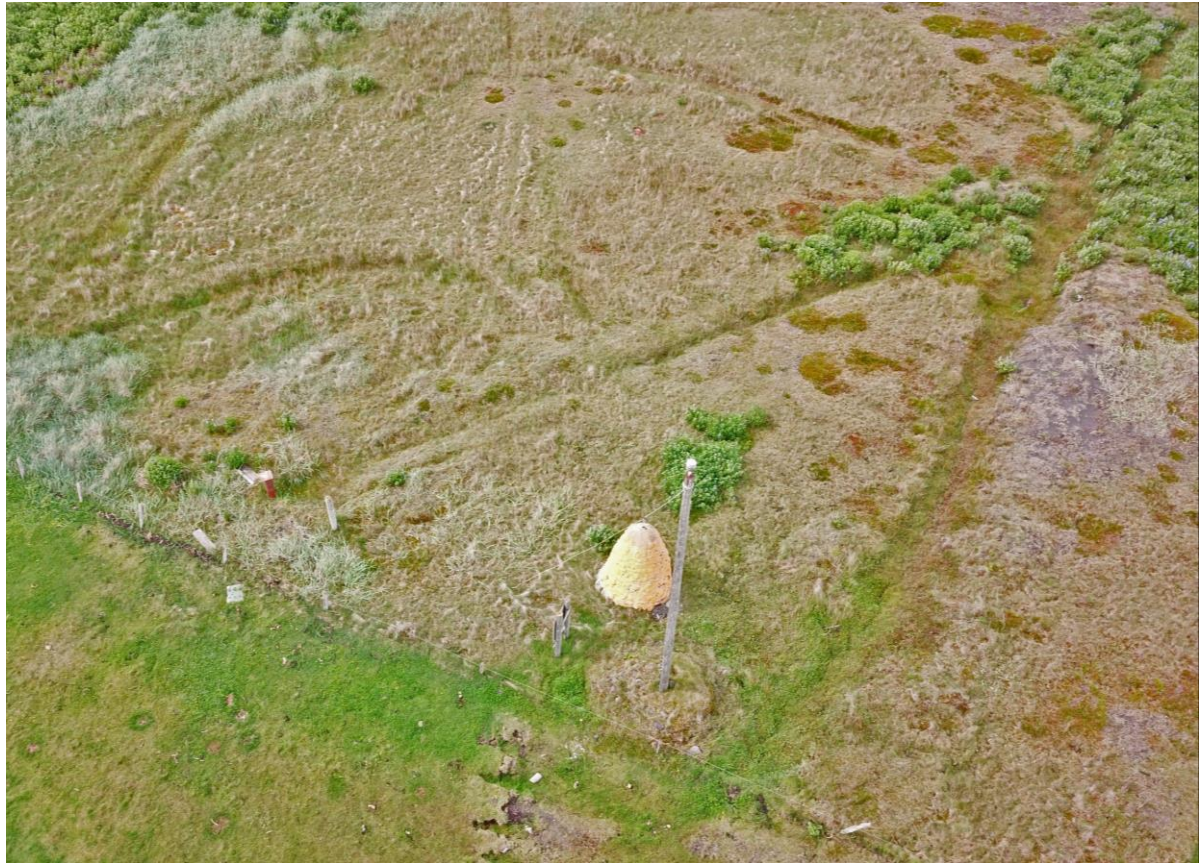
Árbakki Snartarstaðalækjar er gróinn í nágrenni vörðunnar en skammt austan lækjarins tekur við þurrilent svæði vaxið melgresi, lúpínu og öðrum þurrlendisgróðri. Varðan er neðan við (vestan við) lækjarbakkann og um 3 m austan við hana liggur girðing norður-suður eftir árbakkanum. Nokkrir grunnir skurðir eru á svæðinu en samkvæmt Guðmundi Erni Benediktssyni heimildamanni eru þeir líklega nýlegir og tengjast eldra fiskeldi sem var á svæðinu síðla á 20. öld en

Varða NP-067:056, horft til VSV.

Tvær innsiglingavörður eru á Röndinni, innan þess svæðis sem deiliskráð var síðsumars 2019. Sú austari, sem skráð er undir þessu númeri, er um 15 m vestan við Snartarstaðalæk og um 390 m vestan við Snartarstaðakirkju. Varðan er 135 m ANA við vestari vörðuna 055, innan deiliskipulagsreits.

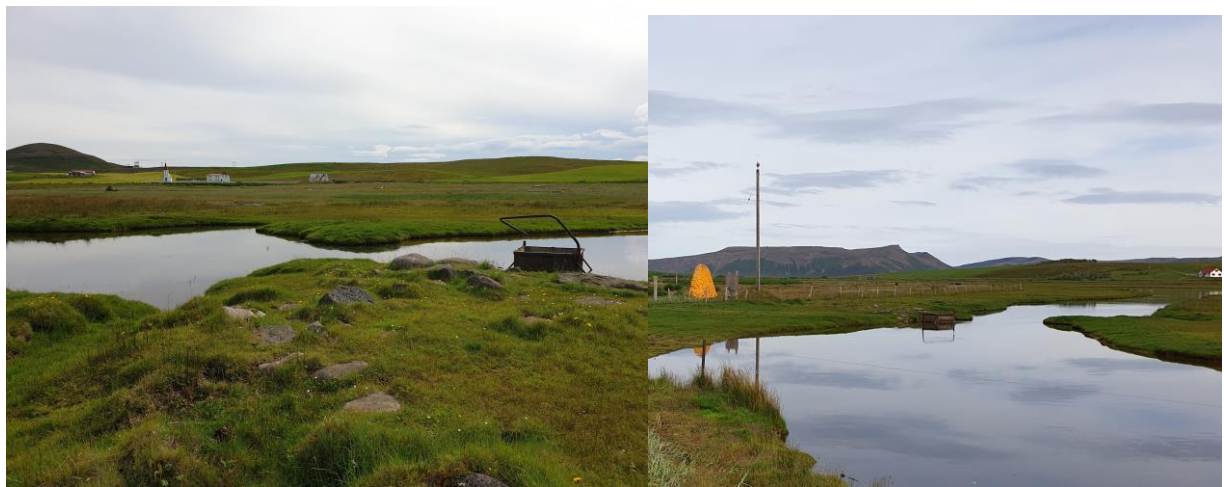
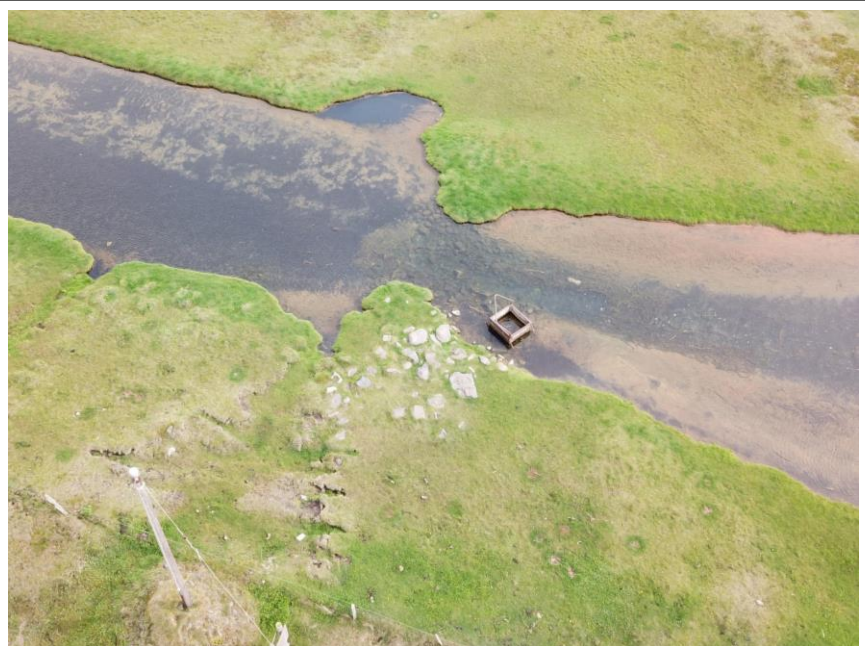
Leifar af brúarhleðslu eru við Snartarstaðalæk um 15 m austan við innsiglingarvörðu 056 og 380 m vestan við Snartarstaðakirkju. Ekki er vitað hvenær brú var fyrst gerð á þessum stað en líklega hefur fé verið rekið þarna yfir talsvert lengi, fyrst til beitar utan við lækinn og síðar til slátrunar á Kópaskeri sunnan úr sveitum samkvæmt Guðmundi Erni Benediktssyni heimildamanni. Hann vissi af því að fyrir meira en 100 árum hefði verið gert samkomulag milli Snartarstaða og Brekku um það að Brekkuféð fékk að ganga á veturnar í svokölluðum Krókum, svæðinu sem er nú

Brúarstæði NP-067:057 á Snartarstaðalæk. Á mynd til vinstri er horft til austurs en til norðurs á mynd til hægri

Brúarstæðið á Snartarstaðalæk NP-067:057, austurbakkinn er fjær á myndinni.

lækjarins á þessum slóðum. Lækjarbakkarnir eru sléttir og grónir. Járnkassi er í læknum á þessum stað.

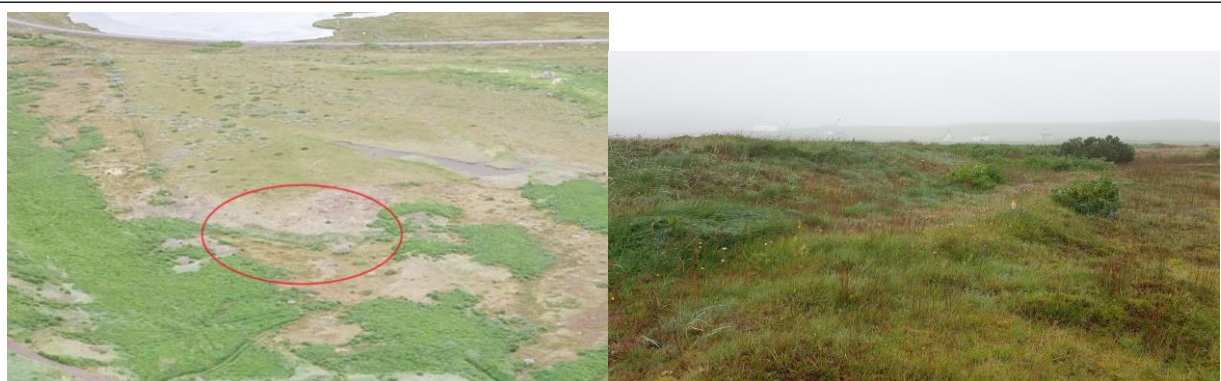
Óræðar mannvistarleifar NP-067:060 merktar með rauðum hring á mynd til vinstri (horft til norðurs). Á mynd til hægri er horft til austurs yfir svæði A á sama stað.

breidd. Innanmál þess svæðis sem afmarkað er við hæðina er varla meira en 3 m á breidd. Þar sem suðurhlíðin verður óljós tekur við talsverð lúpínubreiða og ekki er hægt að greina skýrar mannvistarleifar austar á svæðinu. Svólítið eins og pylsa meðfram hlíðinni. Gulur hæll er í hryggnum við hólinn. Ekki er ljóst hvaða mannvirki hafa verið á þessum stað. Guðmundur Örn Benediktsson, heimildamaður kannaðist ekki við þau en gat sér þess helst til að e.t.v. hefðu verið e.k. kálgarðar á þessum stað og þarna hefðu mögulega verið ræktaðar kartöflur og/eða rófur. Það er hugsanlegt þótt svæðið virðist ekki henta mjög til kálgarðsræktunar. Í grein Kristveigar Björnsdóttur um upphaf byggðar á Kópaskeri kemur fram að frumbýlingar þorpsins hafi á fyrstu áratugum byggðar ræktað svolitla túnbleðla og einnig gert sér kálgarða og má vera að umrædd ummerki séu einfaldlega tilraunir til kálgarðsræktar.

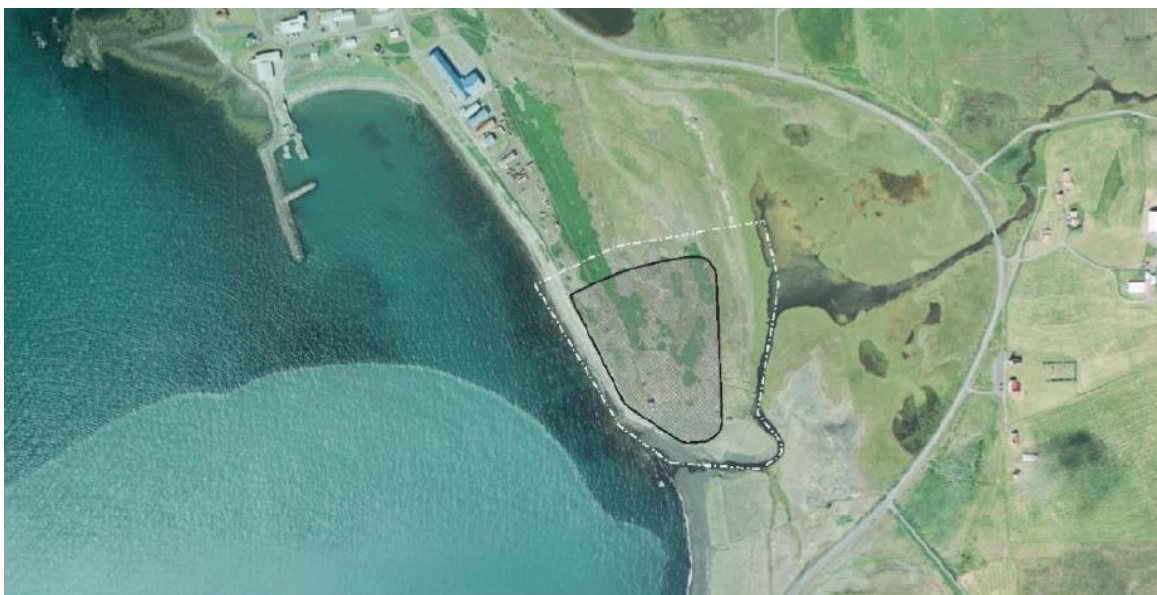
Framkvæmdarsvæðið er á Melrakkasléttu og er því hluti af svæði sem flokkast sem mikilvægt fuglasvæði skv. skýrslu Náttúrufræðistofnunar Íslands um mikilvæg fuglasvæði [4]. Samhliða vinnu við matsskyldufyrirspurn fór af stað úttekt á fuglalífi, á vegum Náttúrufræðistofu Norðausturlands, á fyrirhuguðu framkvæmdarsvæði að beiðni framkvæmdaraðila. Úttektin var gerð 3. júní 2020 og má nálgast minnisblað fyrir úttektina í viðauka C. Þær upplýsingar munu vera nýttar til að meta áhrif á fuglalíf á framkvæmdarsvæðinu.

Rifós hf. hefur uppi áform um byggingu fiskeldisstöðvar á Röndinni á Kópaskeri, um er að ræða landeldi. Fyrirhuguð eldisstöð verður staðsett syðst á Röndinni við ósa Snartarstaðarlækjar (Mynd 1) og er gert ráð fyrir að framleiðslugeta eldisins verði um 8.800 tonn af laxfiskum á ári. Stærð lóðarinnar eru um 34.000 m² og eru byggingarreitirnir á flatlendum móa og malarkambi norðan megin við ósa Snartarstaðarlækjar. Framkvæmdasvæðið er nú þegar raskað eftir fiskeldisstöð sem stóð þar áður. Gert er ráð fyrir 24 borholum (16 tommu) innan lóðar þar sem borað verður eftir jarðsjó ásamt veitulögnum þeim fylgjandi. Svæðið er á náttúruminjaskrá, númer 537 og kallast *Röndin við Kópasker, Öxarfjarðarhreppi*.

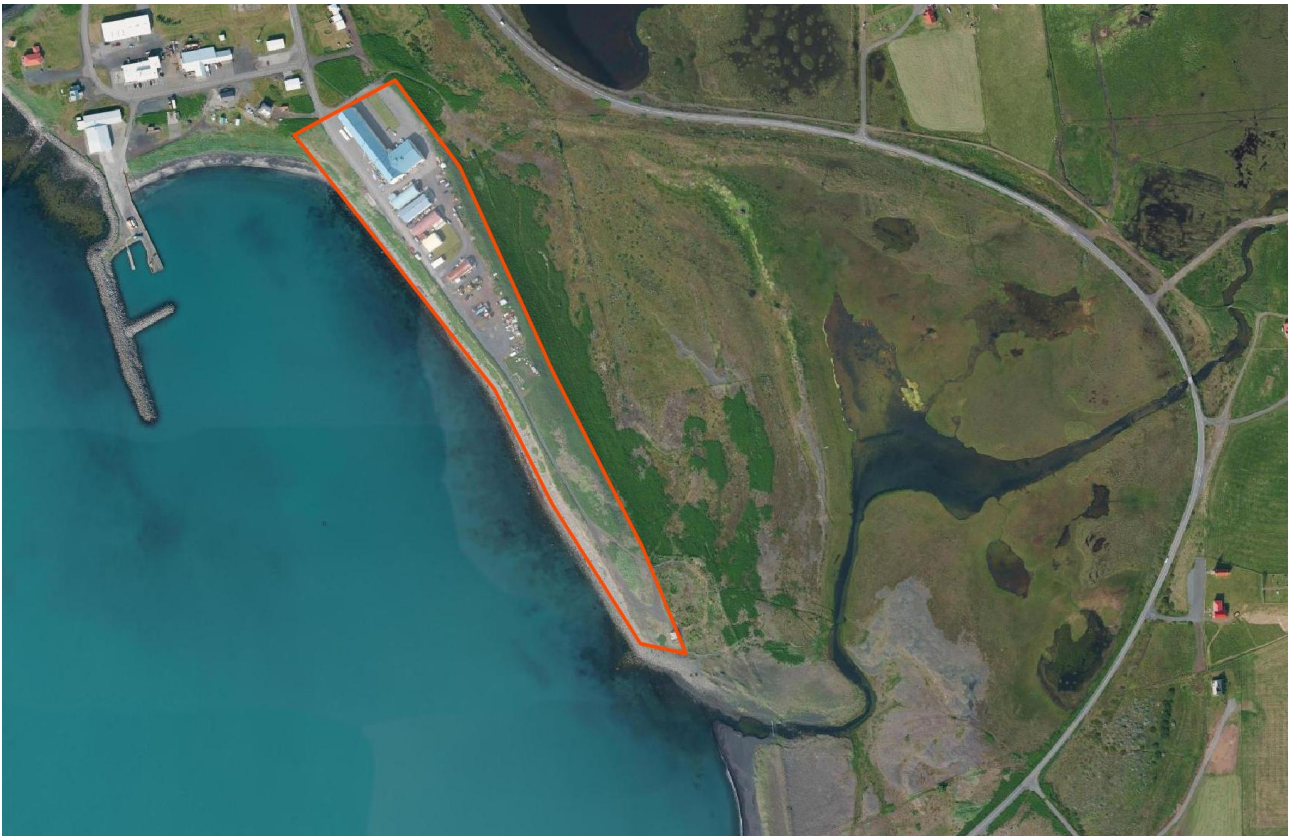
MYND 2 Kort sem sýnir afmörkun á jarðmyndunin Randarinnar (rauður fláki). Eins og sést er norðurhluti myndunarinnar nú þegar raskaður en suðurhlutinn er að mestu óraskaður, fyrir utan vegslóða sem liggur ofan á jarðmynduninni. Mynd: map.is

Röndin er jarðmyndun frá lokum ísaldar sem samanstendur af lausum jarðlögum sem mynduðust í sjávarumhverfi og jöklaumhverfi. Hún er staðsett við Kópasker í Núpasveit og nær yfir um 4,5 ha. svæðis. Afmörkun jarðmyndunarinnar er frá sláturhúsinu og suður að ósi Snartarstaðarlækjar, en afmörkunina má sjá á Mynd 2. Afmörkun svæðis á náttúruminjaskrá á aðalskipulagi Norðurbings (mynd 1) nær því ekki yfir norðurhluta jarðmyndunarinnar. Sú afmörkun nær einnig lengra til austurs en jarðmyndunin sjálf. Svæðið austan við Röndina er flatur og uppgróinn sandur.

Norðurhluti Randarinnar hefur verið raskað að hluta með byggingu mannvirkja. Einnig er vegur sem liggur ofan á jarðmynduninni endilangri til suðurs. Syðsti hluti Randarinnar er einnig lítillega raskaður eftir fiskeldisstöð, sem þar stóð áður. Engu að síður er ljóst að ásýnd og umhverfi jarðmyndarinnar í heild verði fyrir miklum breytingum með tilkomu fiskeldisins. Rask á jarðmynduninni sjálfri ætti þó að vera lítið sem ekkert, á meðan ekki verða grafnar lagnir eða aðrir skurðir í gegnum jarðmyndunina.

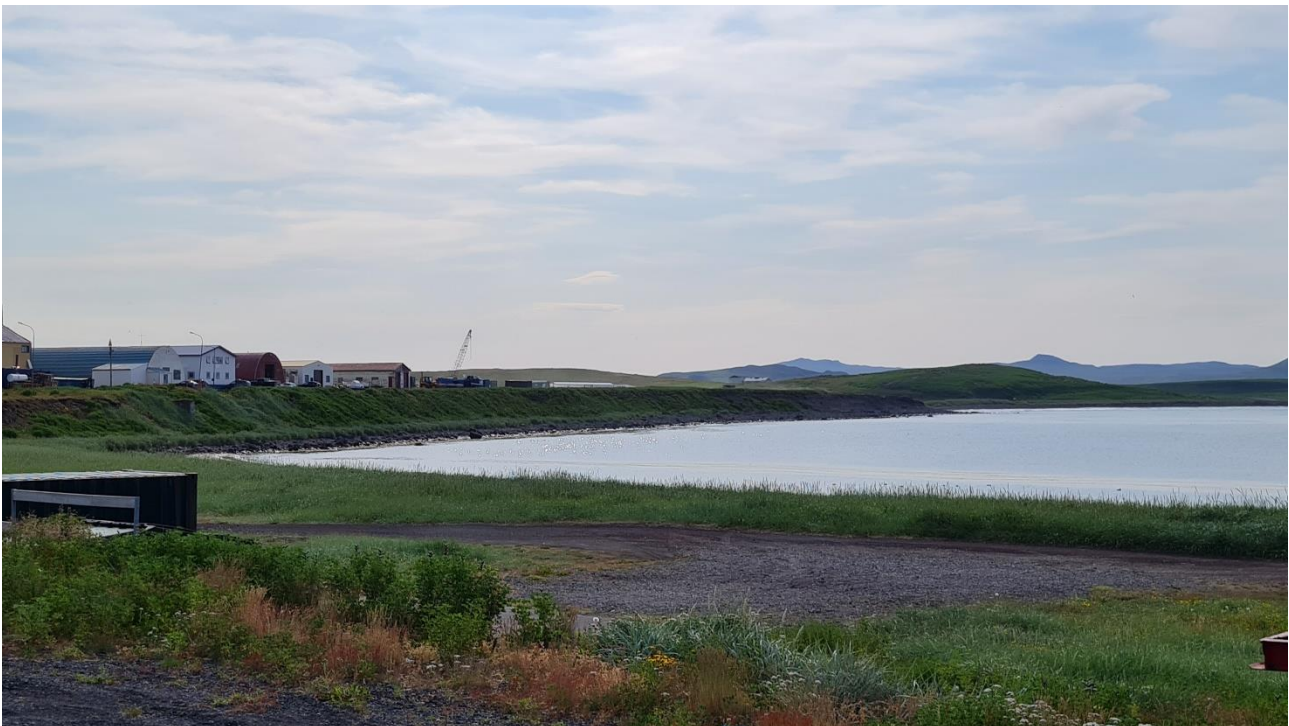
MYND 3 Horft til suðurs yfir Röndina. Fiskeldisstöðin á að rísa þar sem kraninn er staðsettur, rétt vinstra megin við miðja mynd.
