SKÓLPDÆLUSTÖÐ Í ELLIÐAÁRVOGI

Matsskyldufyrirspurn

03.04.2023

102680-SKY-001-V01

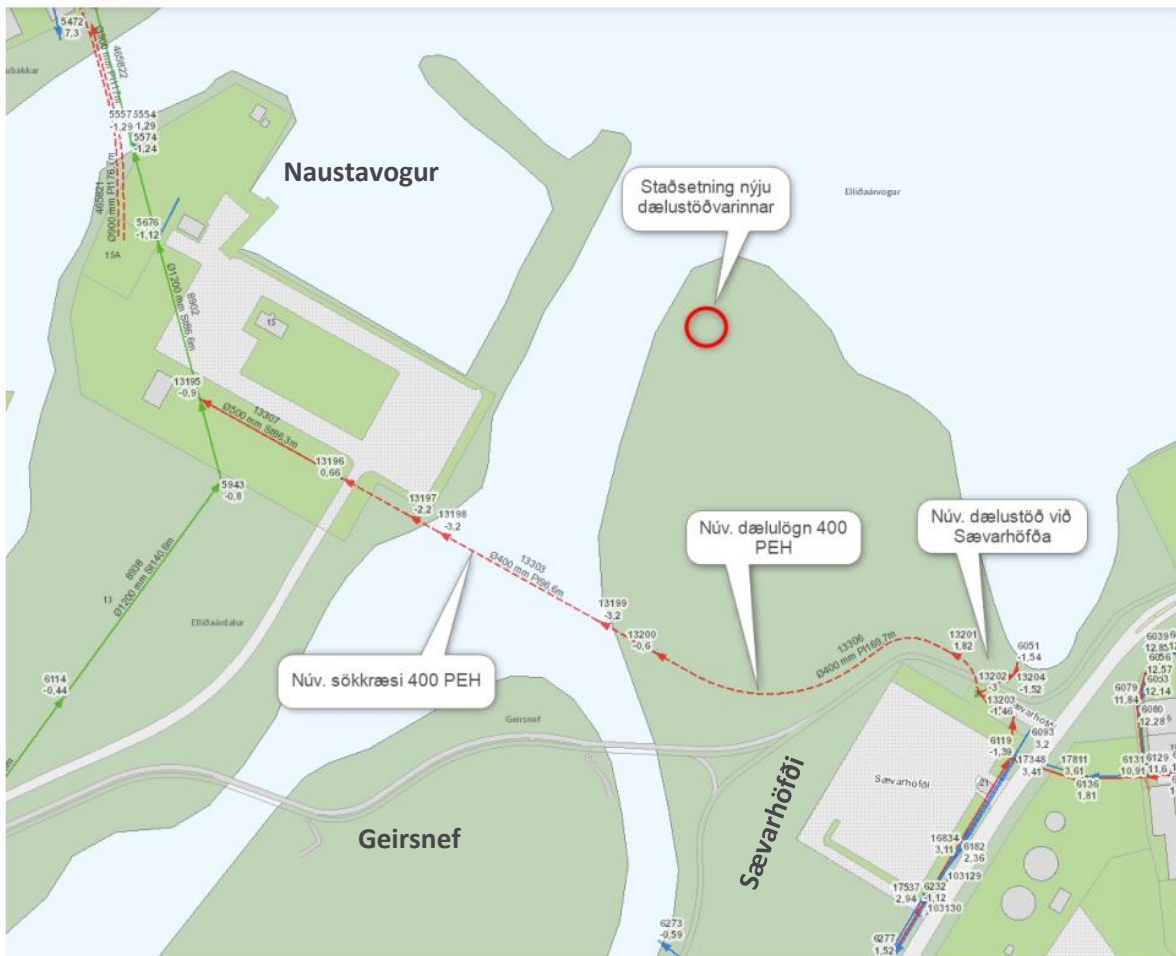
MYND 2.1 Yfirlit yfir núverandi lagnir. Rauð brotalína er núverandi dælulögn frá Sævarhöfða. Græn lína táknar sjálfrennislögn við Naustavog.

400 mm PEH skólplögn liggur frá núverandi dælustöð við Sævarhöfða, undir Elliðaárnar og að tengipunkti við sjálfrennislögn sem staðsett er rétt austan við dælustöðina við Naustavog, eins og sjá

má á mynd 2.1. Til skoðunar er að tengja nýja þrýstilögn frá nýju dælustöðinni við Elliðaárvog við núverandi skólplögn frá Sævarhöfða. Einnig er til skoðunar að leggja nýja dælulögn frá nýju dælustöðinni að sjálfrennislögn vestan við Elliðaár.

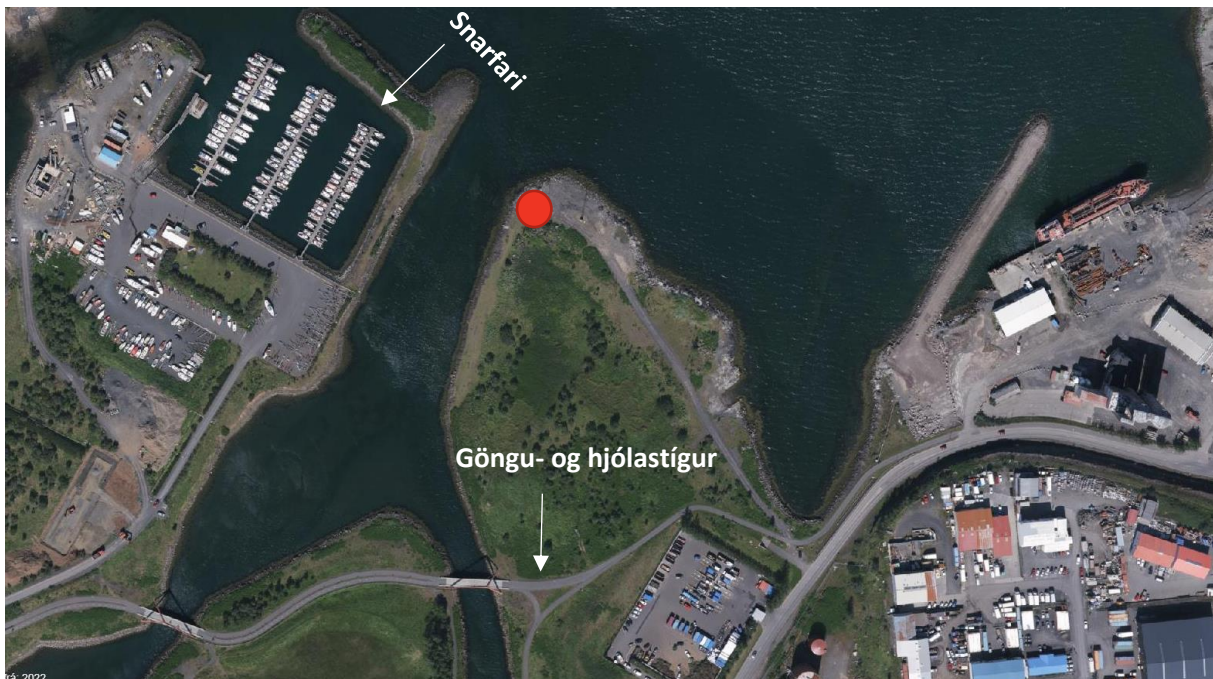
MYND 2.3 Yfirlitsmynd yfir fyrirhugað framkvæmdarsvæði sem táknað er með rauðum hring (mynd: Loftmyndir ehf)

Fyrirhuguð framkvæmd er á manngerðri, landfastri landfyllingu á vestanverðum Sævarhöfða sem varð til á árunum 1965-1975. Ósar Elliðaánna eru vestan fyllingarinnar en landfyllingin teygir sig út í Elliðaárvoginn. Smábátahöfn Snarfara er þá einnig vestan við fyrirhugað framkvæmdarsvæði og iðnaðarsvæði til suðurs og norðurs.

Engin byggð er á fyrirhuguðu framkvæmdarsvæði en göngu- og hjólreiðastígur þverar landfyllinguna að suðaustanverðu. Stígurinn tengir landfyllingar svæðisins saman með brú sem gengur yfir Elliðaárnar og myndar þannig tengingu frá Sævarhöfða yfir í Vogabyggð. Lítil landnotkun er heilt yfir til staðar en helsta landnotkun svæðisins felst í útivistargildi þess en svæðið er vinsæll áningarstaður meðal hundaeigenda.

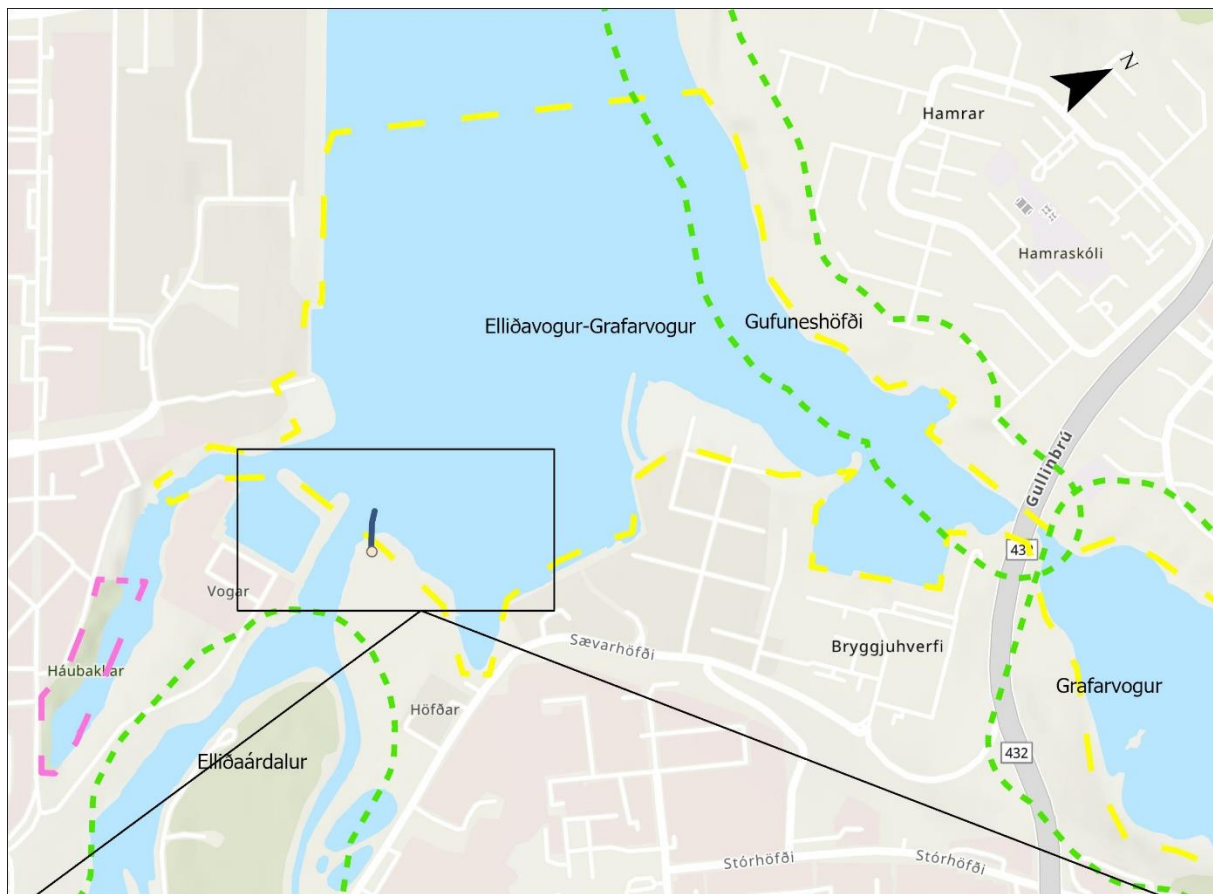
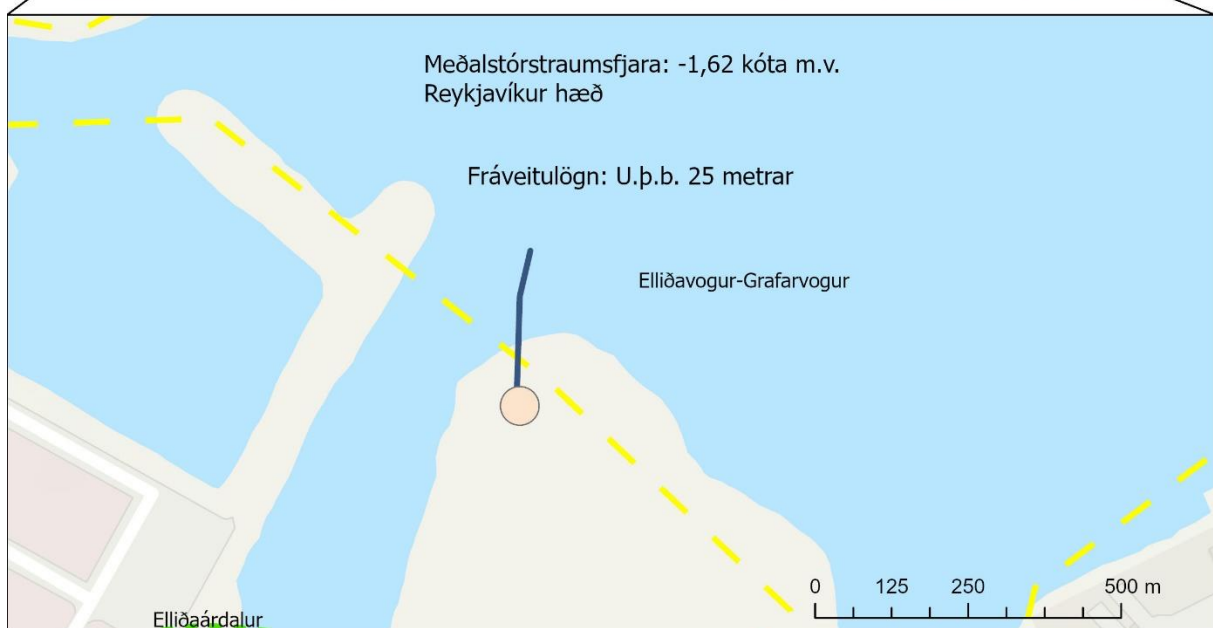
Skólpdælustöð

Fráveitulögn

Á mynd 2.4 má sjá verndarsvæði í nálægð við fyrirhugaða skólþdælustöð.

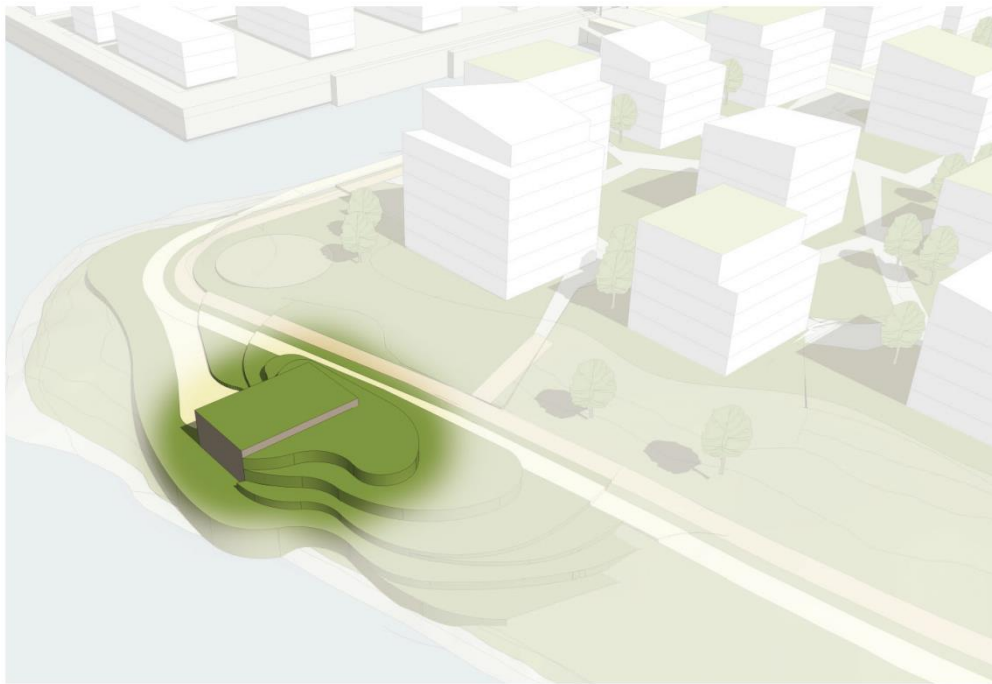
MYND 2.12 Mynd úr deiliskipulagi sem sýnir gróflega legu stöðvar og áætlað útlit stöðvar (ARKÍS Arkitektar og LANDSLAG verkfræðiráðgjöf, 2021).

Á mynd 2.12 má sjá áætlað útlit og legu stöðvarinnar, skv. deiliskipulagi.

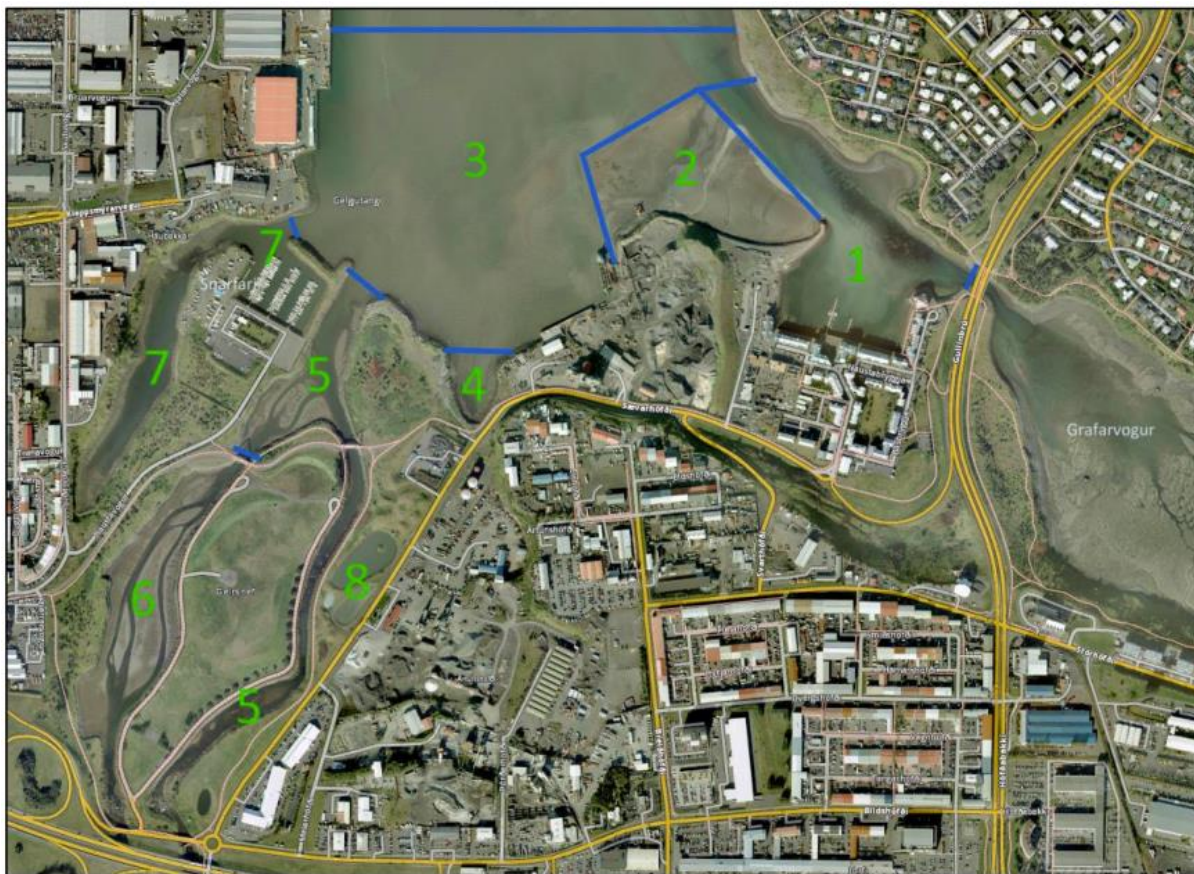
MYND 3.4 Skipting í talningarsvæði (Jóhann Óli Hilmarsson og Ólafur Einarsson, 2016).

Í desember árið 2016 var fuglalíf í Elliðavogi og Grafarvogi kannað vegna áforma um fyllingu í utan verðum Elliða- og Grafarvogum (Jóhann Óli Hilmarsson og Ólafur Einarsson, 2016). Talningarsvæðum var skipt í átta mismunandi svæði, sbr. mynd 3.4. Ekki er víst að fyrirhuguð framkvæmd komi til með að hafa áhrif á öll talningarsvæðin og verður því fjallað um helstu niðurstöður talningarinnar á svæðum 2, 3 og 5.

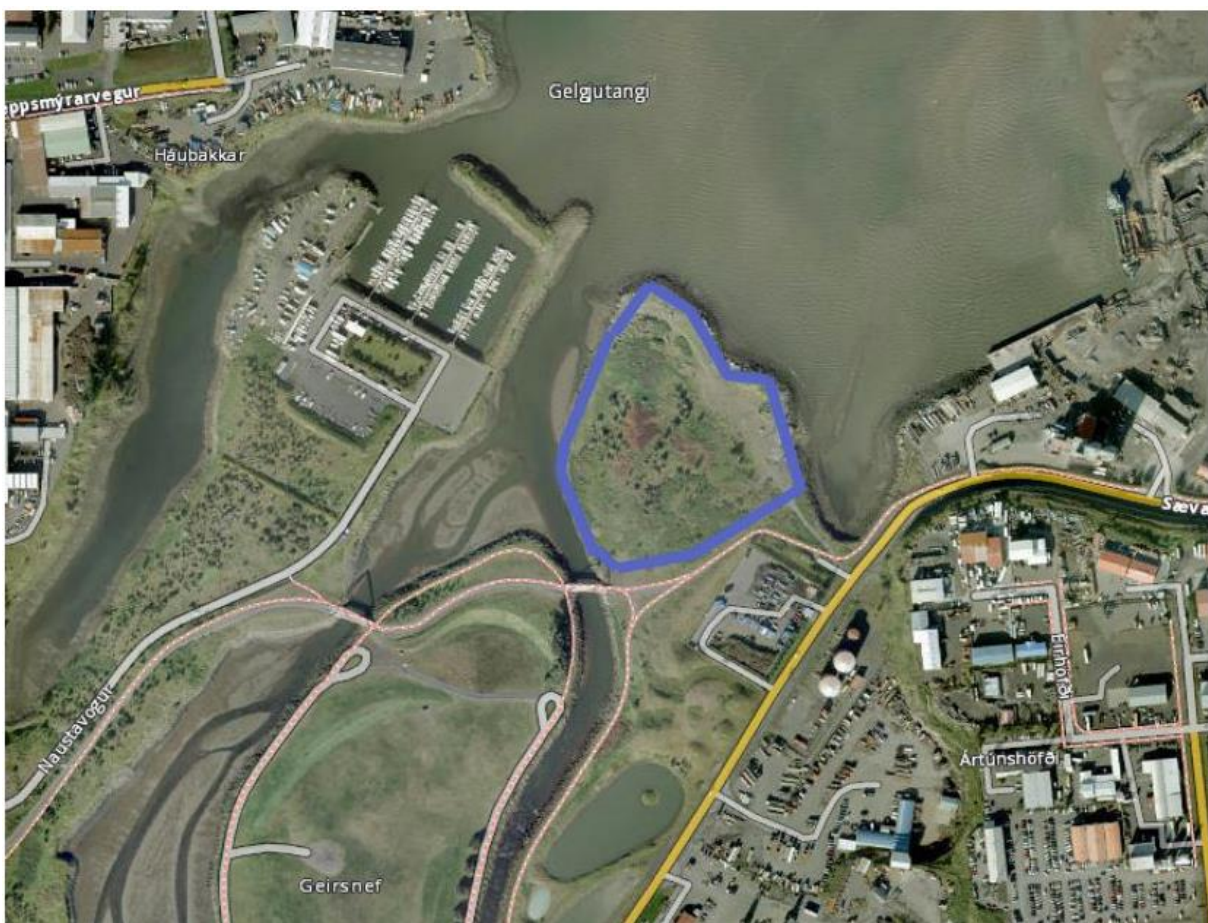
MYND 3.7 Svæðið þar sem varpfuglar voru taldir (Jóhann Óli Hilmarsson og Ólafur Einarsson, 2016).

Auk hefðbundinnar talningar, fór fram varpfuglatalning mófugla á við bakka Elliðaár, sbr. mynd 3.7. Athugunarsvæðið er um 3,2 ha að stærð og hentugt til að kanna þéttleika mófugla. Alls sýndu fimm mófuglategundir varpatferli: tjaldur (4 pör), sandlóa (1 par), hrossagaukur (3 pör), stelkur (7 pör) og þúfuttlingur (1 par). Einnig urpu grágæsir á svæðinu.

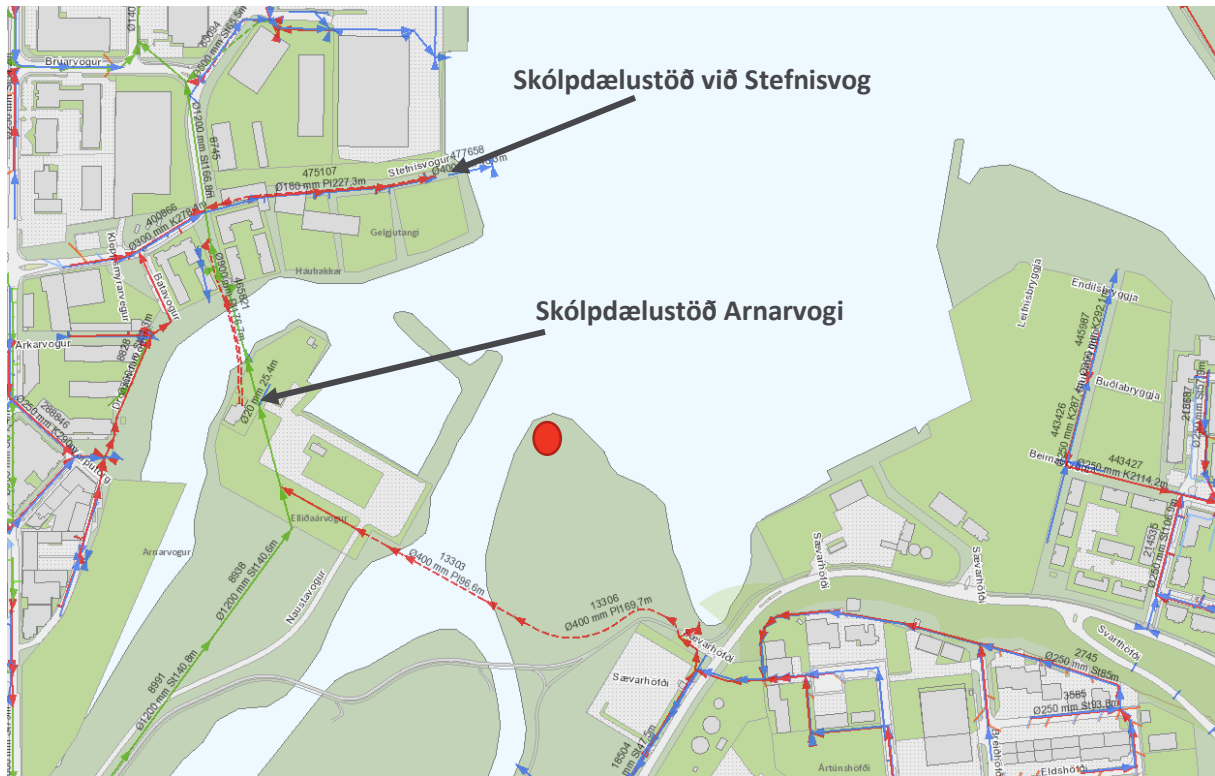
MYND 3.8 Yfirlit yfir skólpdælustöðvar með útrásir í Elliðaárvogi í nágrenni framkvæmdarsvæðis. Fyrirhuguð framkvæmd er merkt með rauðu (Skjáskot úr vefsíðu Veitna, Ljósleiðarans og ON: <https://lukor.or.is/lukor/#>)

Einnig þarf að huga að öðrum samlegðaráhrifum við aðrar skólpdælustöðvar í Elliðaárvogi en Veitur eru með tvær slíkar starfræktar í nágrenni framkvæmdarsvæðisins, aðra við Stefnisvog og hina í Arnarvogi. Í báðum tilfellum er um skólpdælustöðvar að ræða, útbúnar neyðarútrásur. Á mynd 3.8 má sjá staðsetningar skólpdælustöðvanna.
