EFNISTAKA Í HÖFÐAFJÖRU

Umhverfismatsskýrsla

21.11.2023

Efnistaka í Höfðafjöru
Umhverfismatsskýrsla

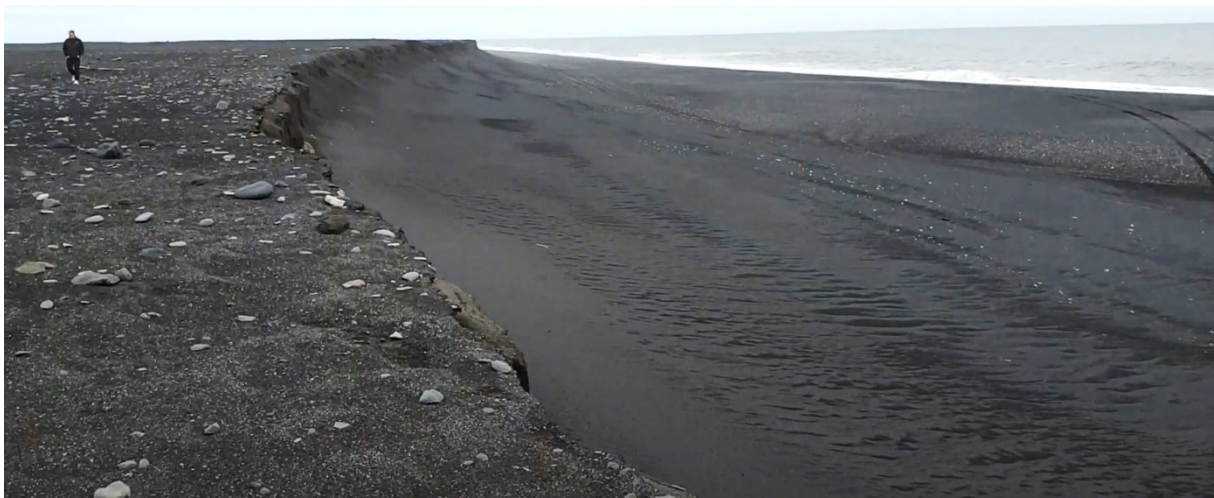
MYND 2.2 Í flæðarmálinu fyrir neðan fjörukambinn verður sandurinn tekinn. Horft til austurs og manneskja til stærðarviðmiðunar.

Efnistakan verður ekki uppi á sandinum heldur alveg í fjöruborðinu. Vinnuvélarnar munu þó aldrei fara út í sjó heldur bara taka sand á því svæði sem að fer undir sjó á flóði, en birtist svo aftur á fjöru. Ekki verður unnið á öllu efnistökusvæðinu í einu heldur verður tekið efni þar sem kornastærð er heppilegust hverju sinni. Mikil hreyfing er á sandinum í fjörunni og í sömu fjöru getur verið töluverður breytileiki í kornastærð. Á efnistökusvæðinu verða engin mannvirki en þar verða vinnuvélar að störfum. Gröfur munu moka sandi á vörubíla og skilja eftir sig holur í sandinum sem sjórinn jafnar svo fljótt út, oftast strax á næsta flóði.

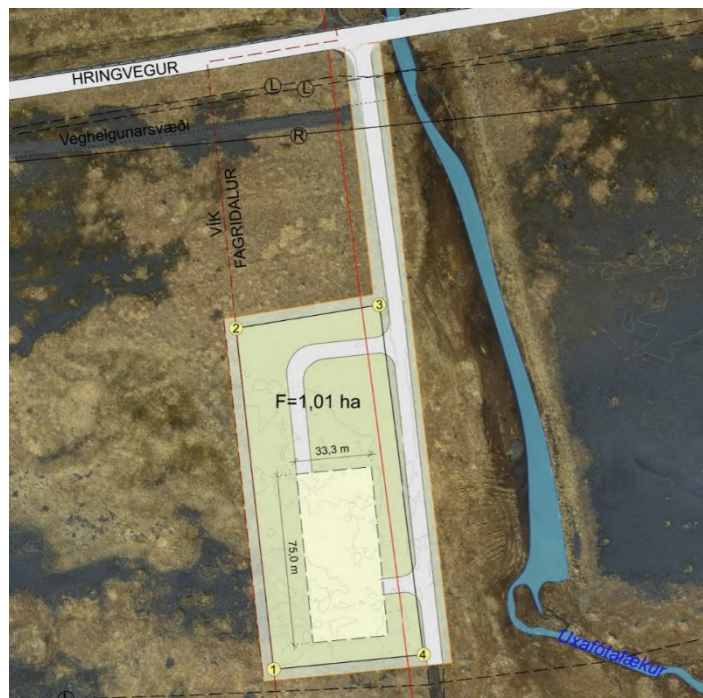
MYND 2.6 Deiliskipulagsuppdráttur af vinnslusvæðinu við Uxarfótarlæk.

Ekkert deiliskipulag er til fyrir efnistökusvæðið en til stendur að vinna slíkt í samráði við sveitarfélagið. Í gildi er deiliskipulag fyrir vinnslusvæði LavaConcept við Uxarfótarlæk sem staðfest var 15. febrúar 2023 og er starfsemi sem þar fer fram í samræmi við heimildir skipulagsins.

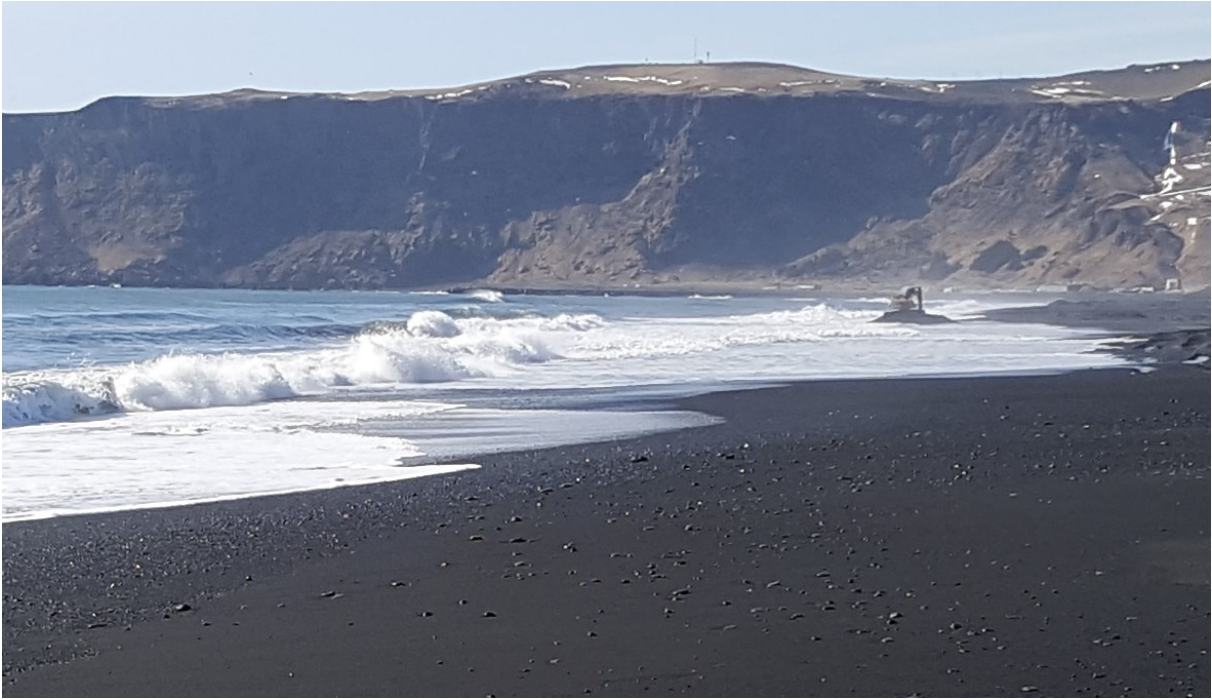
MYND 3.2 Grafa við prufuefnistöku í fjöruborðinu fyrir nokkrum árum.

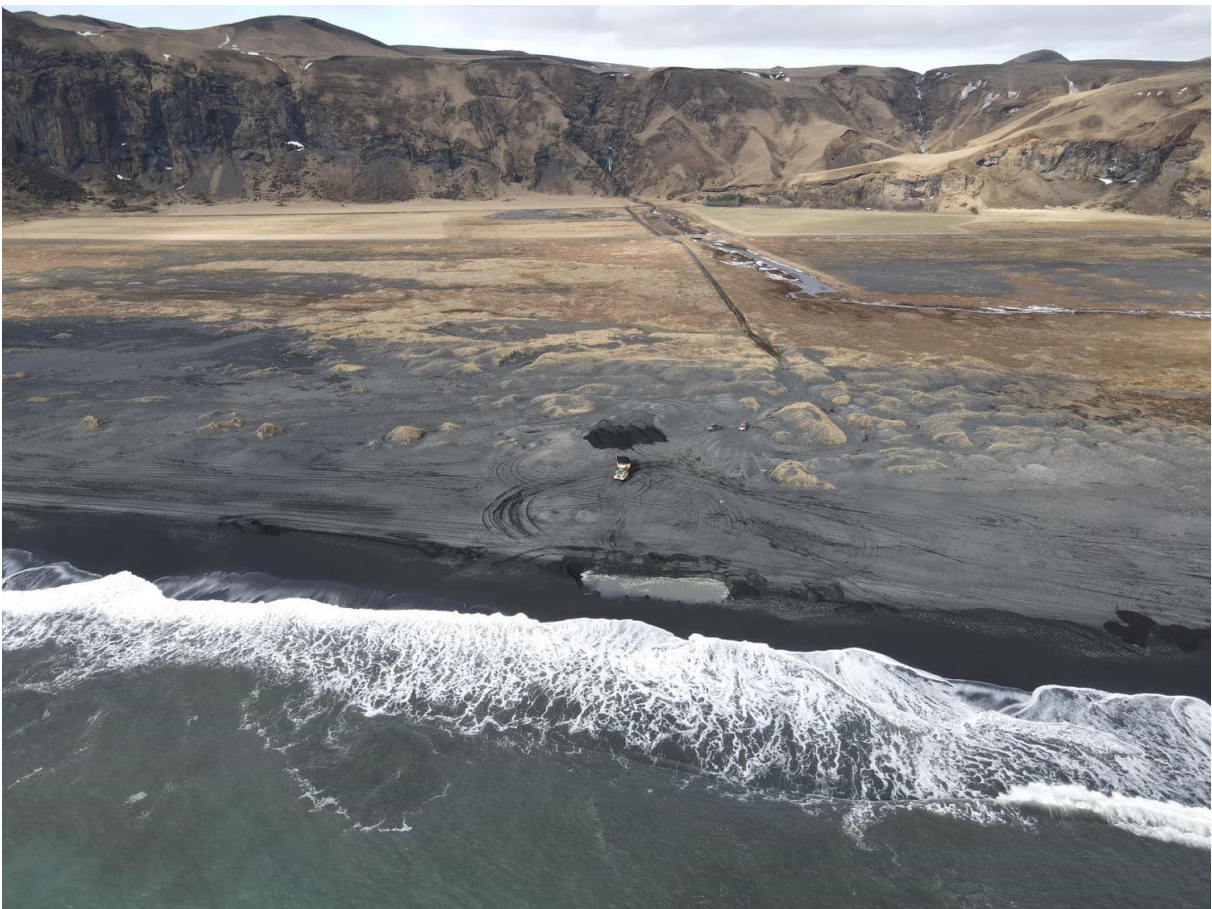
MYND 3.3 Hjólaskófla að ná í efni í fjöruborðinu við prufuefnistöku fyrir nokkrum árum.

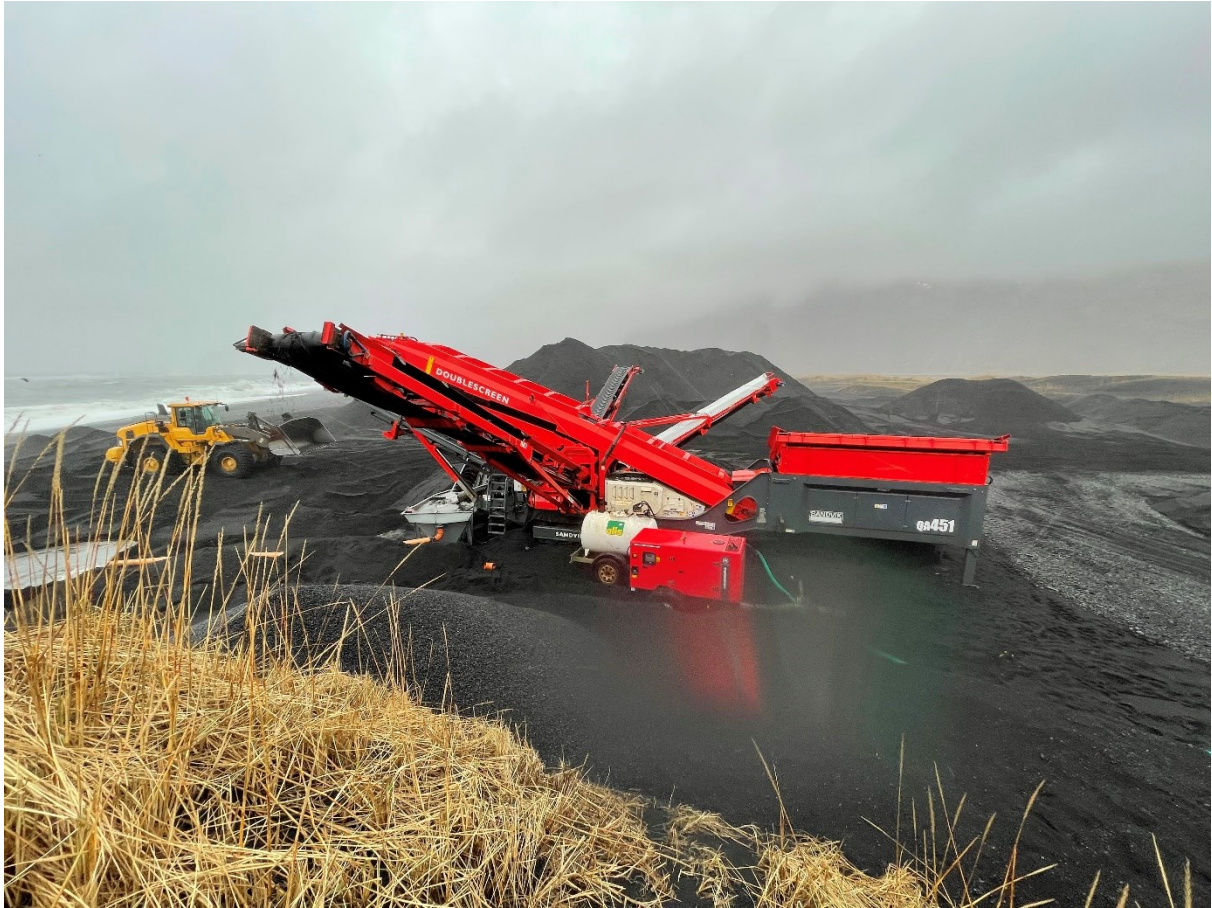
MYND 3.4 Harpa sem tekur á móti og flokkar efni sem komið er með úr fjörunni. Mynd tekin við prufuefnistöku fyrir nokkrum árum. Vinnslusvæðið við Uxarfótarlæk var ekki komið í gagnið á þessum tímapunkti og því fór vinnsla fram við fjöruna. Í framtíðinni verður aðalvinnslan við Uxarfótarlæk og bara lítil forhörun í fjörunni.

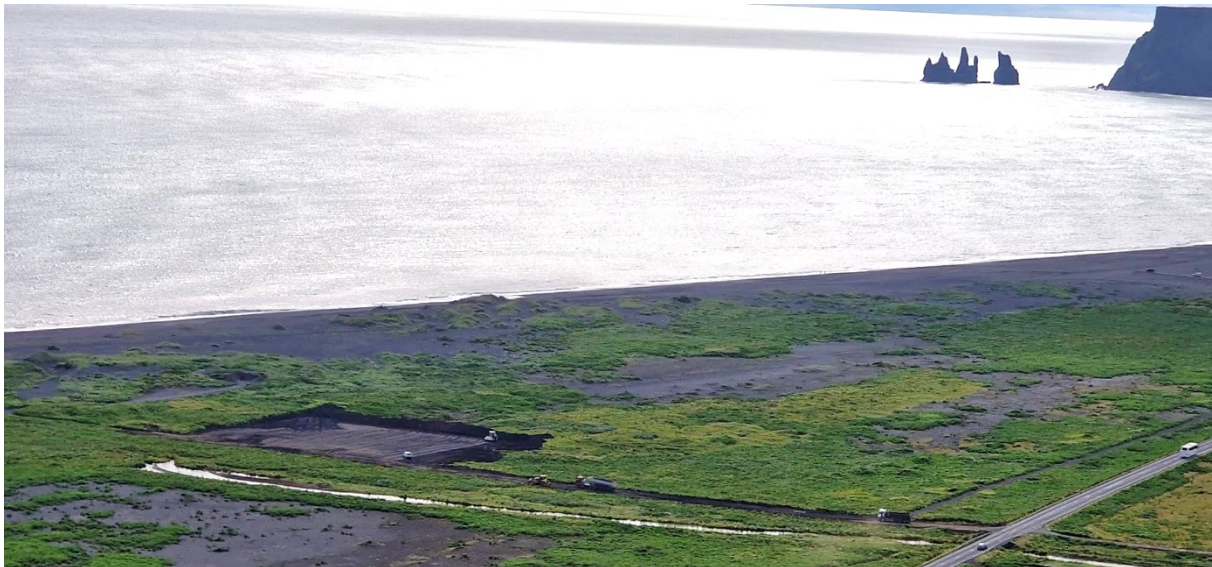
MYND 3.5 Horft yfir vinnslusvæði Lavaconcept ofan af Fagradalshamri. Myndin er tekin á framkvæmdatíma þegar unnið var að jarðvinnu. Svæðið er rétt við Þjóðveg 1 í lúpinubreiðu austan við Vík, Reynisdrangar sjást í fjarska.

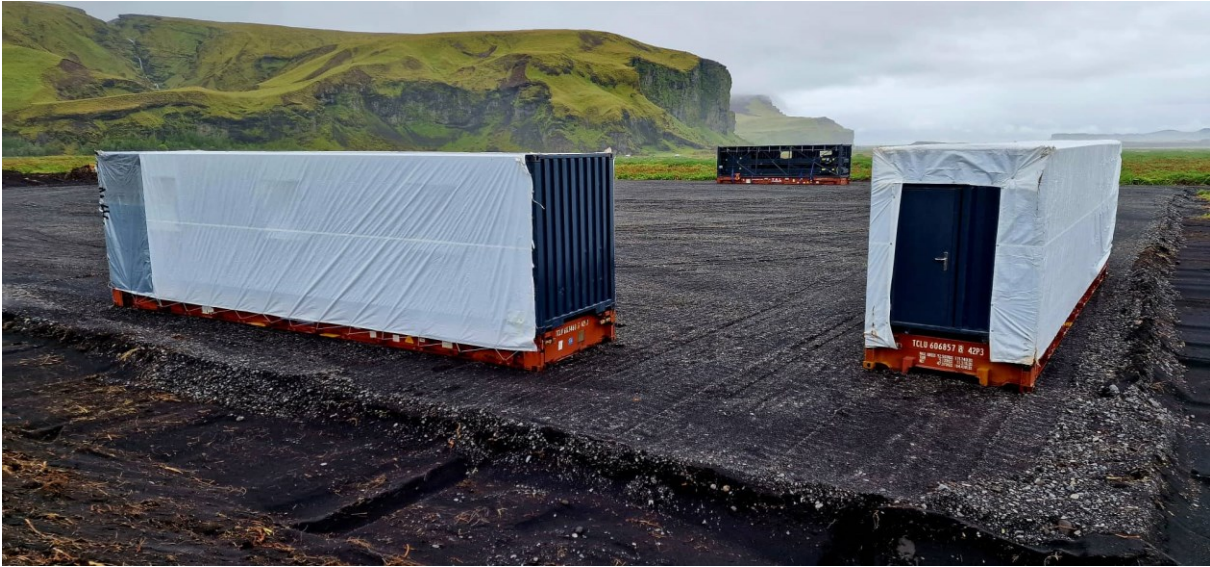
MYND 3.6 Vinnslusvæðið við Uxafótarlæk. Fagradalshamar sést í bakgrunninum. Mynd tekin á framkvæmdatíma þegar verið var að koma fyrir búnaði á lóðinni.

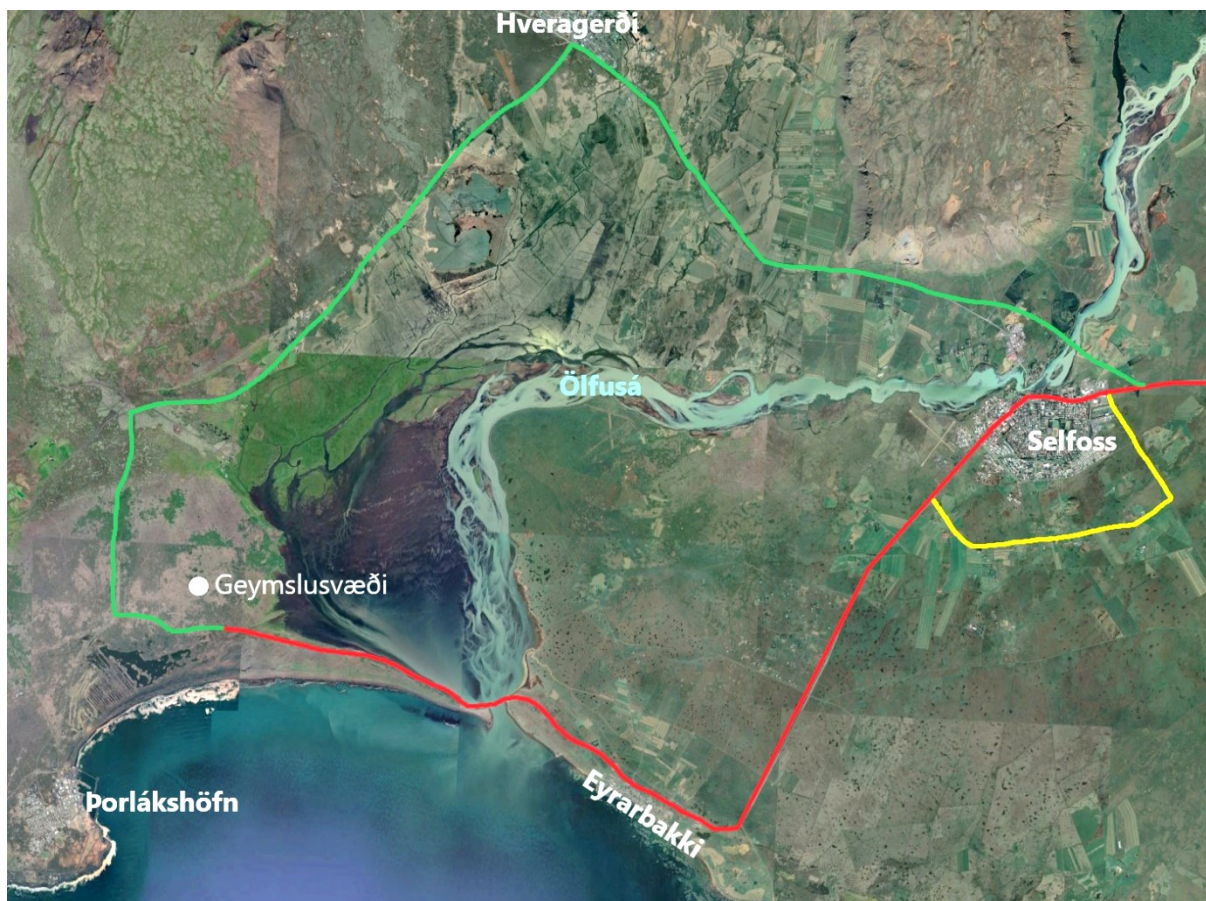
MYND 3.9 Mögulegar akstursleiðir í gegnum og fram hjá Selfossi. Rauð leið er Þjóðvegur 1 í gegnum Selfoss, gul leið eru vegir nr. 33 og 310 og græna leiðin verður möguleg í framtíðinni þegar ný brú yfir Ölfusá hefur verið byggð. Mynd: Google Earth.

Akstursleiðin fylgir þjóðvegi 1 frá Vík að Selfossi þar sem beygt er inn á Eyrarbyggðaveg (nr. 34) og áleiðis til Þorlákshafnar. Annar valkostur til að komast hjá því að aka í gegnum þéttbýlið á Selfossi er að aka Gaulverjabæjarveg (nr. 33) og Votmúlaveg (nr. 310). Vegagerðin telur þó að sá valkostur sé síður raunhæfur fyrir þungaflutninga sökum burðargetu og breiddar vega á þeirri leið [7].

Í framtíðinni, þegar ný brú yfir Ölfusá verður tilbúin, verður mögulegt að keyra þjóðveg 1 norður fyrir Selfoss áfram til Hveragerðis. Þar er beygt til vinstri inn á Þorlákshafnarveg (nr. 38) og keyrt áleiðis að geymslustaðnum við Eyrarbyggðaveg, skammt frá gatnamótunum við Þorlákshafnarveg.

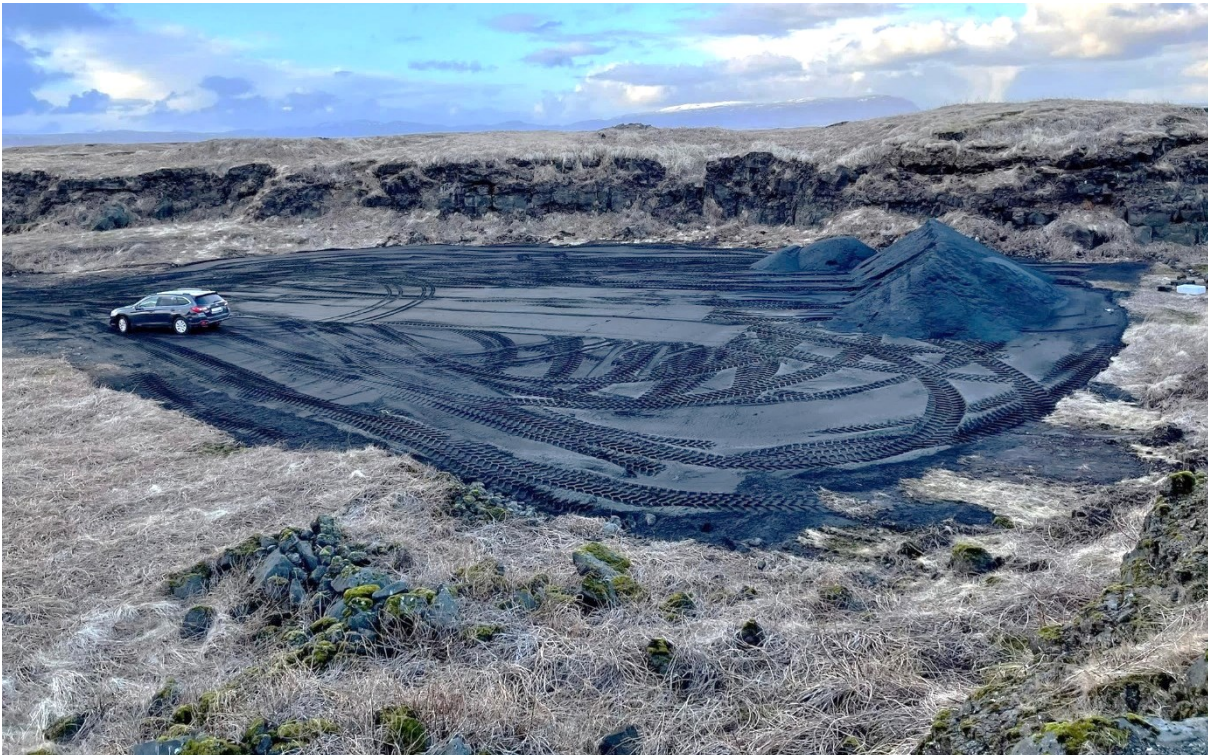
MYND 3.11 Mynd tekin þegar efni var geymt í námunni fyrir prufusendingu út til væntanlegs viðskiptavinar.

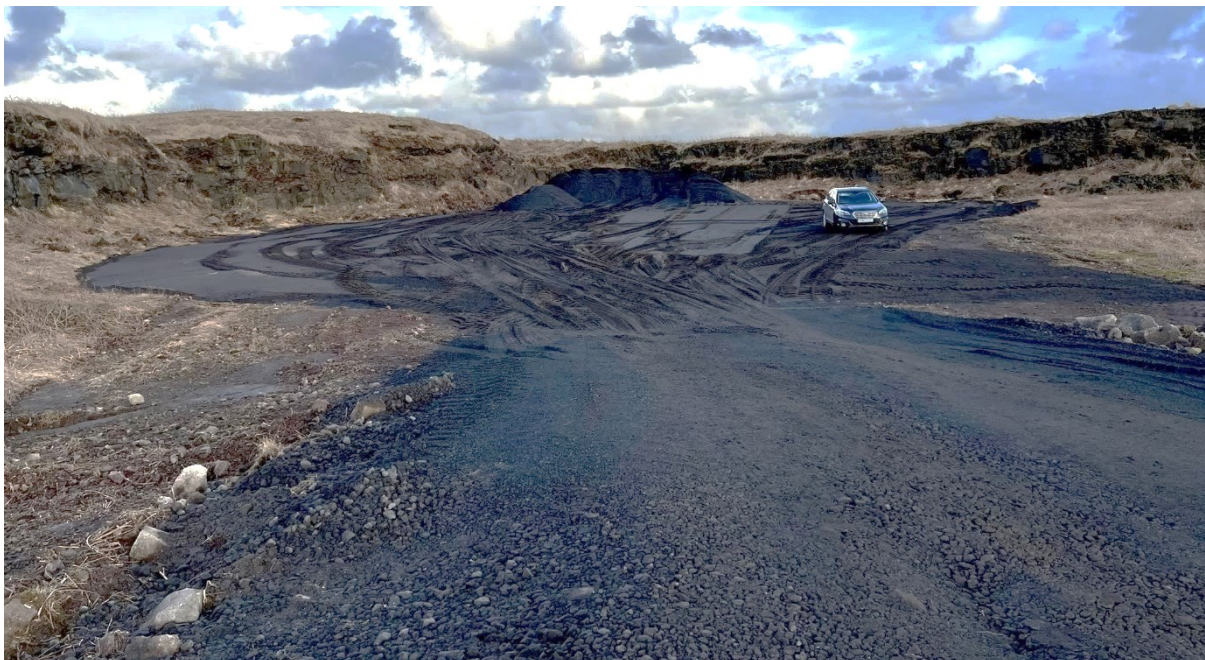
MYND 3.12 Mynd tekin þegar efni var geymt í námunni fyrir prufusendingu út til væntanlegs viðskiptavinar.

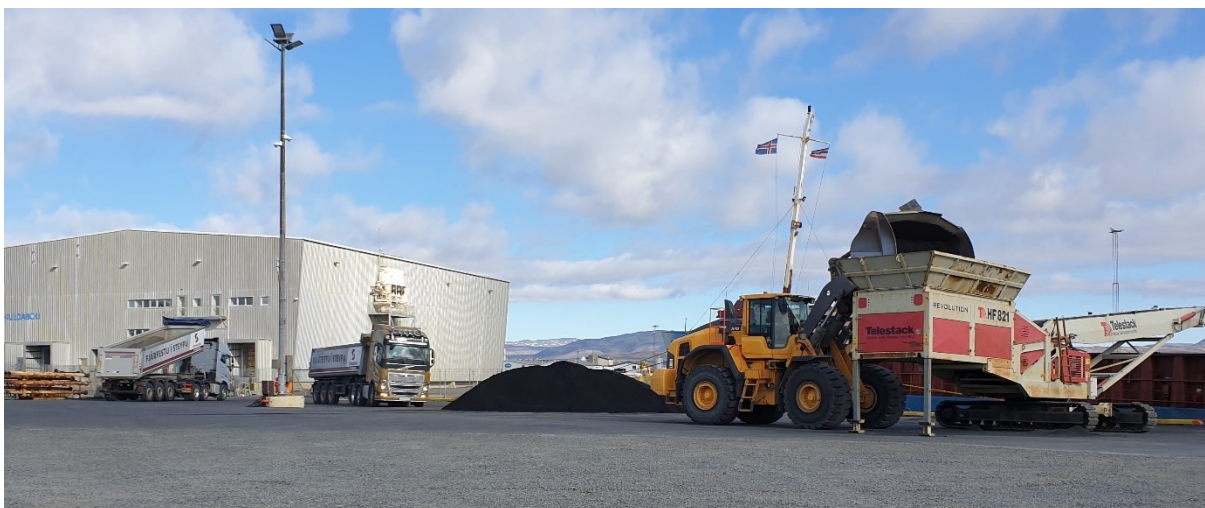
MYND 3.13 Efni sett um borð í flutningaskip í prufusendingu út til væntanlegs viðskiptavinar. Þegar sendingar verða orðnar reglulegar verður vonandi komin betri aðstaða og meiri reynsla svo ekki þurfi að setja efni á planið.

Við uppskipun verður efnið keyrt með vörubílum á höfnina í Þorlákshöfn þar sem sandurinn verður settur um borð í flutningaskip. Enginn lager verður í höfninni heldur verður efnið sett jafnóðum um borð í skip. Reiknað er með að þá daga sem útflutningur eigi sér stað muni sömu þrjár flutningabílar sem flytja efnið frá Vík, sjá um að flytja efnið milli geymslusvæðis og hafnarbakka. Útflutningur verður að jafnaði einu sinni í mánuði, alls 12 sinnum yfir árið, um 4.000 tonn í senn. Það þýðir að við uppskipun þarf alls um 145 vörubílsferðir.

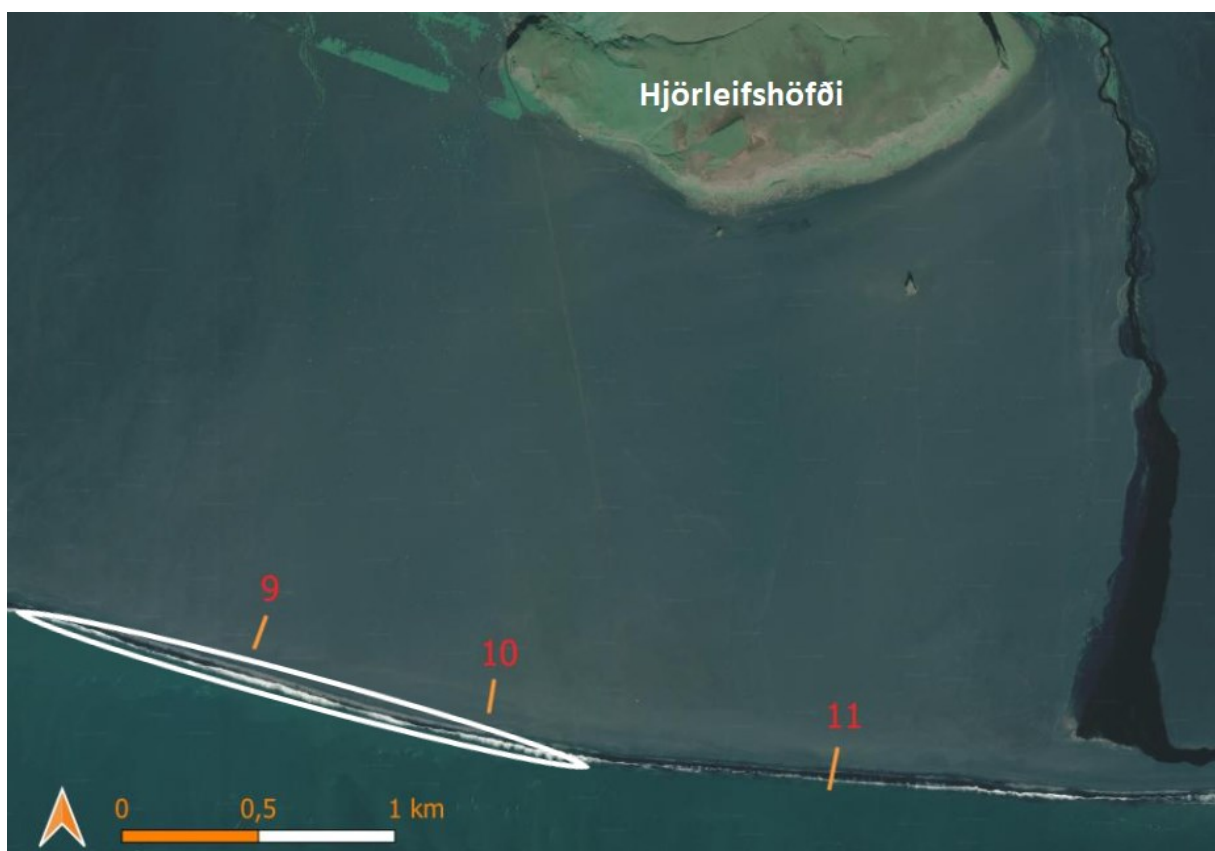
MYND 5.1 Sniðin þrjú sunnan við Hjörleifshöfða. Snið 9 og 10 eru innan fyrirhugaðs efnistökusvæðis (hvítmerkt) og snið 11 litlu austar.

Frá því í ágúst 2021 hafa verið framkvæmdar mælingar á ellefu sniðum meðfram ströndinni austan við Vík, þar af á þrem sniðum við fyrirhugað efnistökusvæði í fjörunni á Kötlutanga sunnan við Hjörleifshöfða.

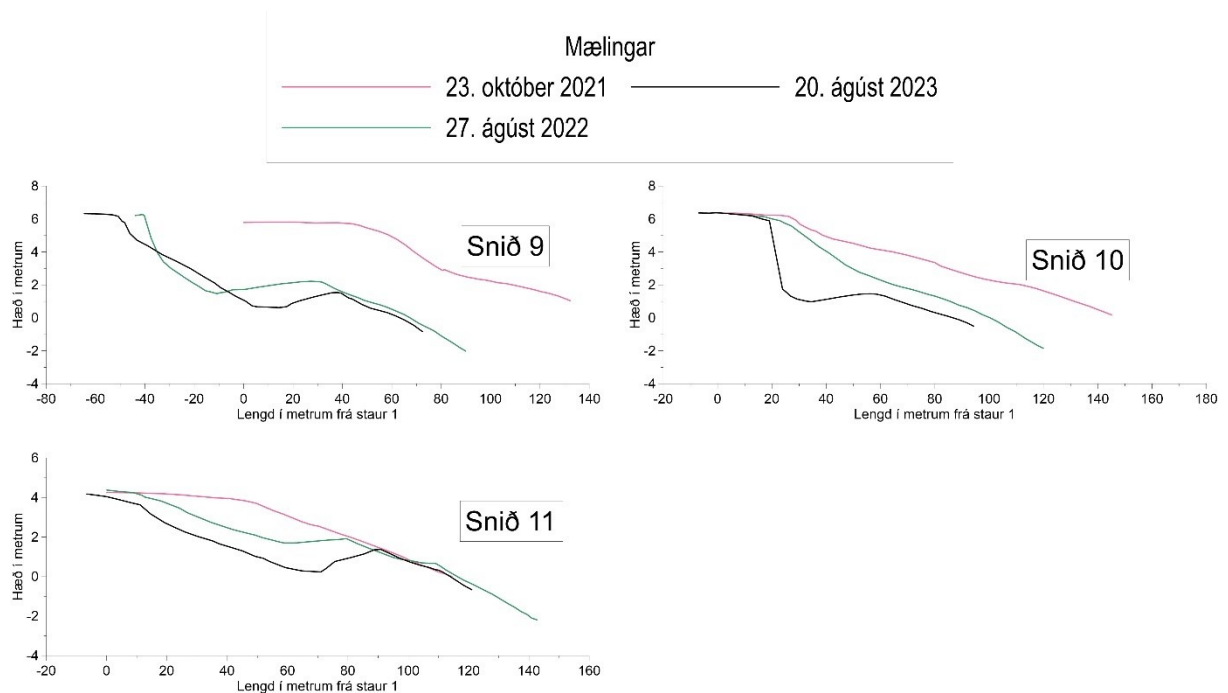
MYND 5.4 Umfang breytinga yfir mælingarárin 2021-2022 og 2022-2023 á sniðum 9-11 á Kötlutanga.

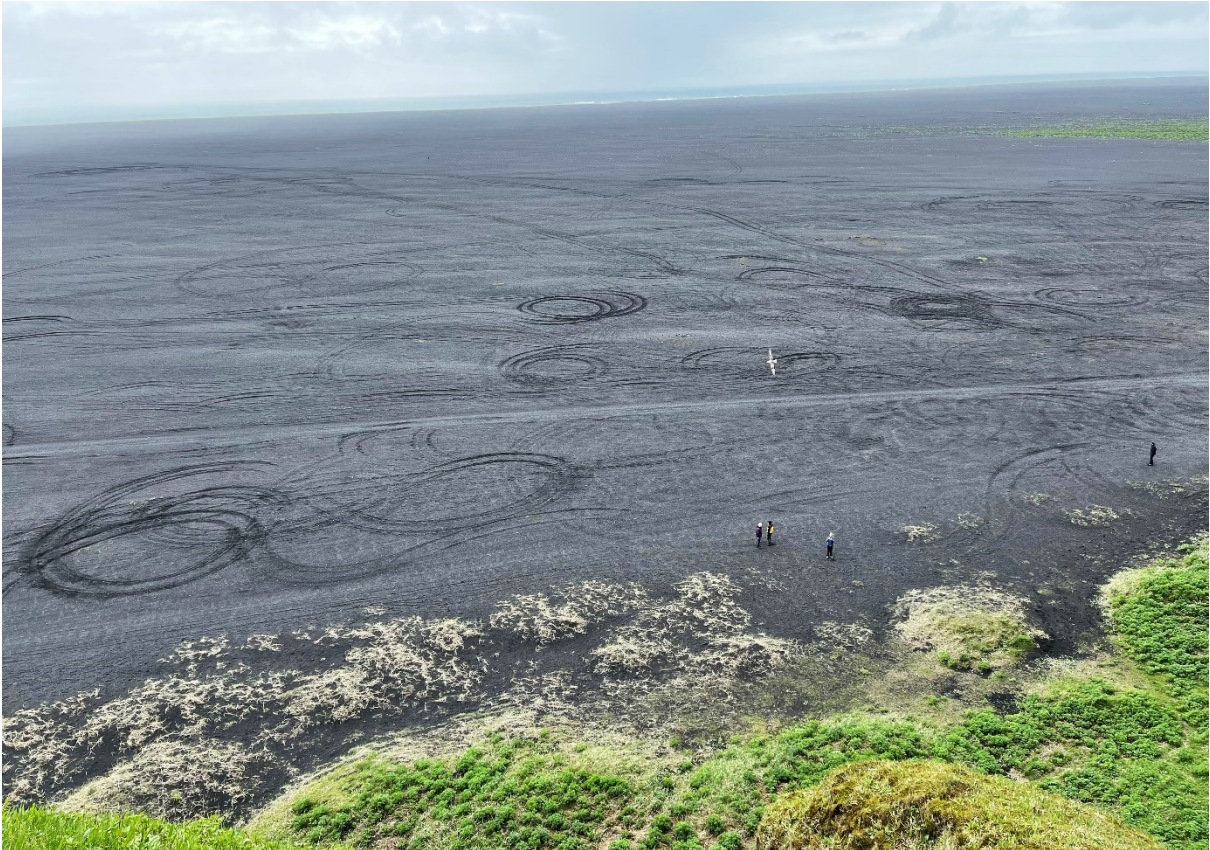
MYND 5.5 Horft í átt til sjávar úr suðurhlíð Hjörleifshöfða. För í sandinum er utanvegaakstur eftir ferðamenn og ferðaþjónustuaðila.

Ásýnd að efnistökusvæðinu sjálfu í fjörunni er takmörkuð frá Hjörleifshöfða vegna mikillar fjarlægðar og að efnistakan fer fram í hvarfi undir fjörukambinum. Það er því ekki óskert sjónlína að tækjunum fyrr en komið er upp á Hjörleifshöfða, og ein grafa/hjólaskófla og vörubíll/búkolla í um 3 km fjarlægð er vart greinanlegt né að fara að hafa teljandi áhrif á upplifun ferðamanna. Gönguleiðin upp á höfðann er í dalverpi á vestanverðum höfðanum og fer áfram upp á syðsta hluta höfðans. Stærstan hluta gönguleiðarinnar er efnistökusvæðið alveg í hvarfi. Holurnar sem myndast í fjörunni við efnistöku eru ekki sýnilegar frá Hjörleifshöfða.

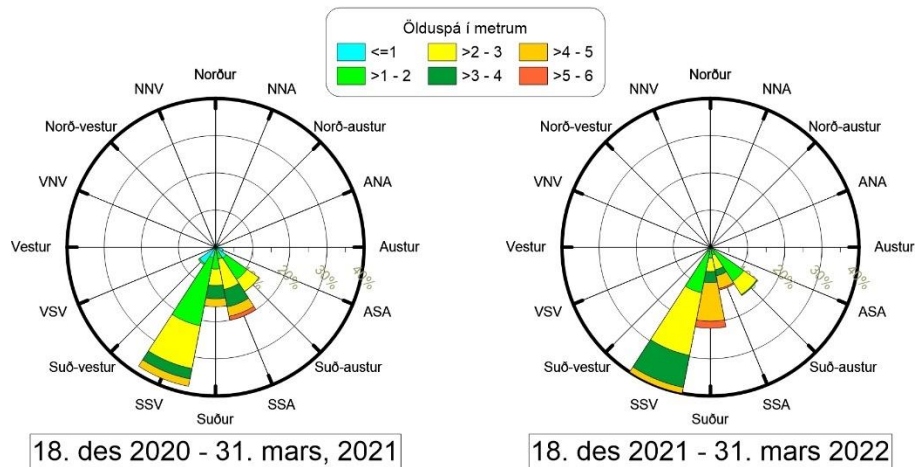
Mynd 6 sýnir ölduros fyrir tímabilið á milli 18. desember 2020 til 31. mars 2021 (til vinstri) og milli 18. desember 2021 og 31. mars 2022 (til hægri). Vel má sjá hversu hærri aldan var á síðari tímabilinu, sérstaklega úr suðri en einnig úr suðsuðvestri. Öldugögnin koma úr punkti V (Víkurfjara) úr ölduspá á grunnslóð frá Vegagerðinni.

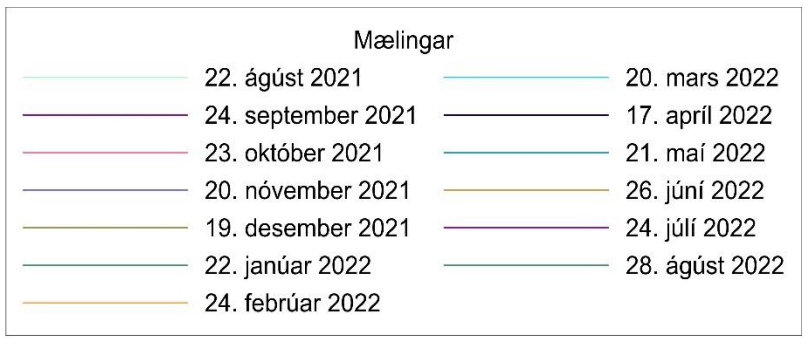
Mynd 7 sýnir yfirborð fjörunnar við mælingarnar frá ágúst 2021 til ágúst 2022.

Til að sjá enn betur þær breytingar sem hafa orðið á fjörunni yfir mælingarárið, skoðum við hvert snið fyrir sig. Tvær breytur voru notaðar til þess að fylgjast með sniðunum, breidd og rúmmál. Breidd fjörunnar við hvert snið var reiknuð í eins (1) metra hæð í gamla landshæðarkerfinu en rúmmálið í núlli (0). Breidd sniða til rúmmálsreikninga var breytilegt eftir sniðum og má sjá í viðauka 2.

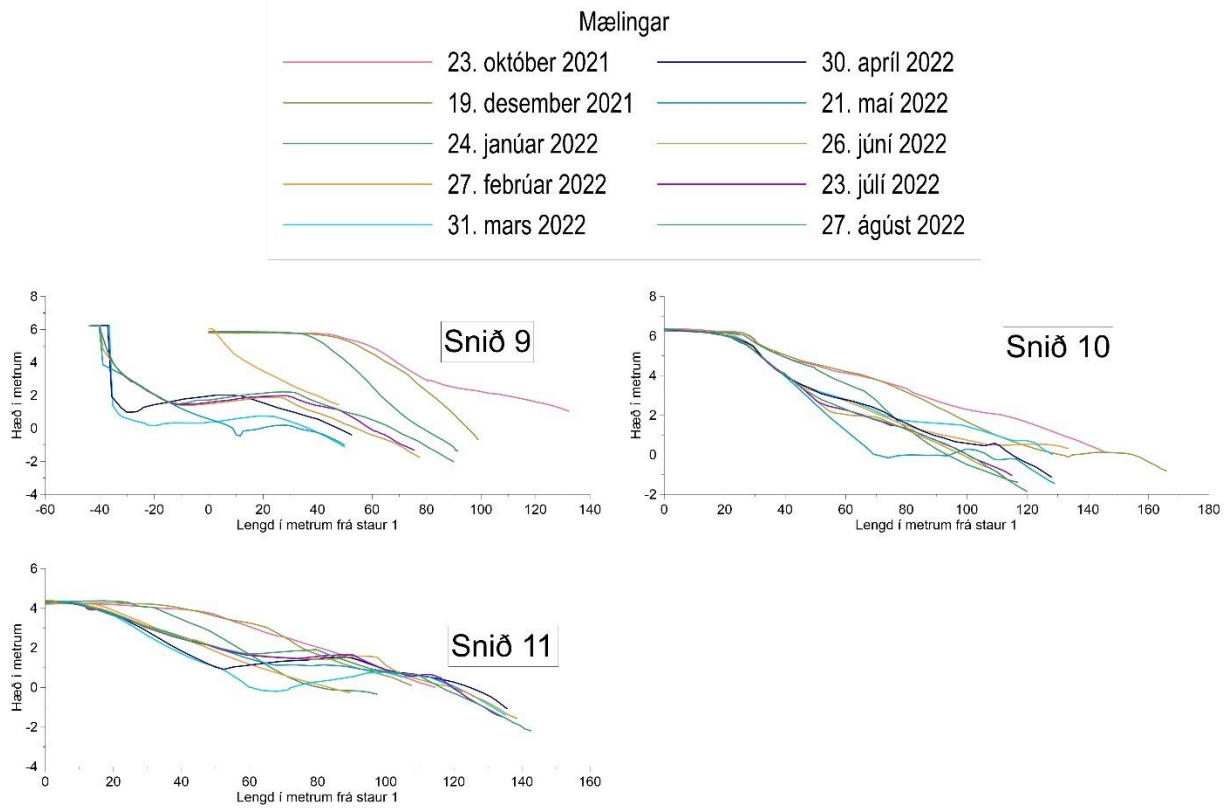
Mynd 8 sýnir yfirborð fjörunnar við mælingarnar frá október 2021 til ágúst 2022.

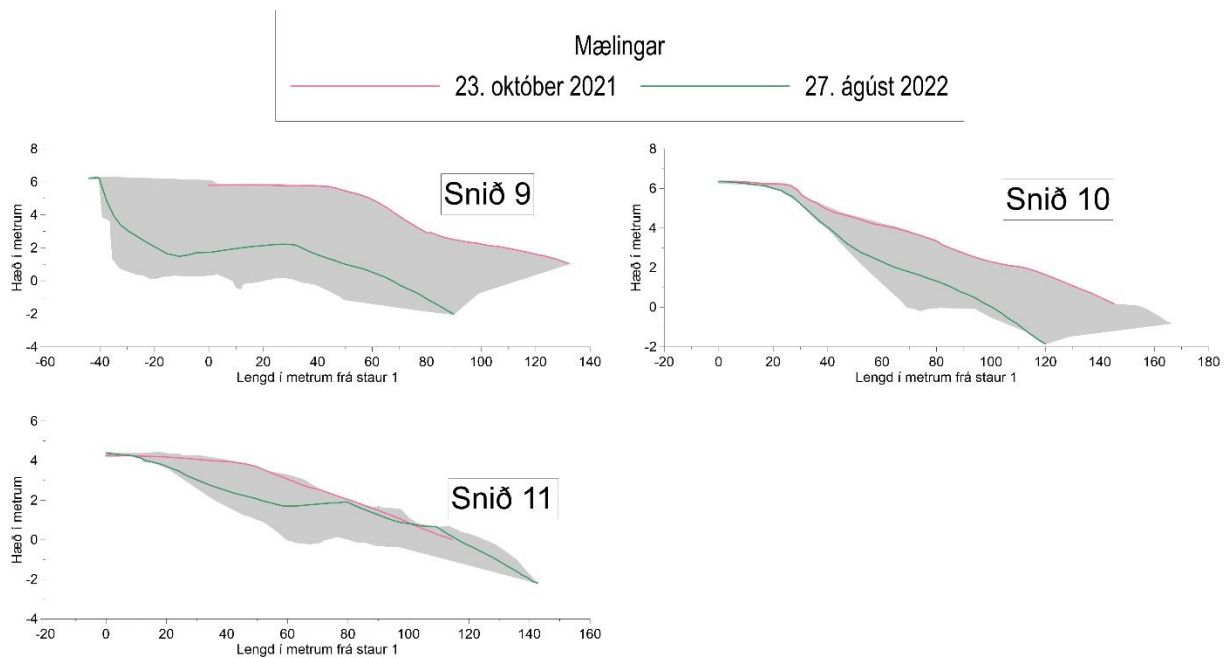
Mynd 9 sýnir umfang breytinga yfir mælingaárið ásamt yfirborði fjörunnar við mælingarnar í ágúst 2021 og ágúst 2022.

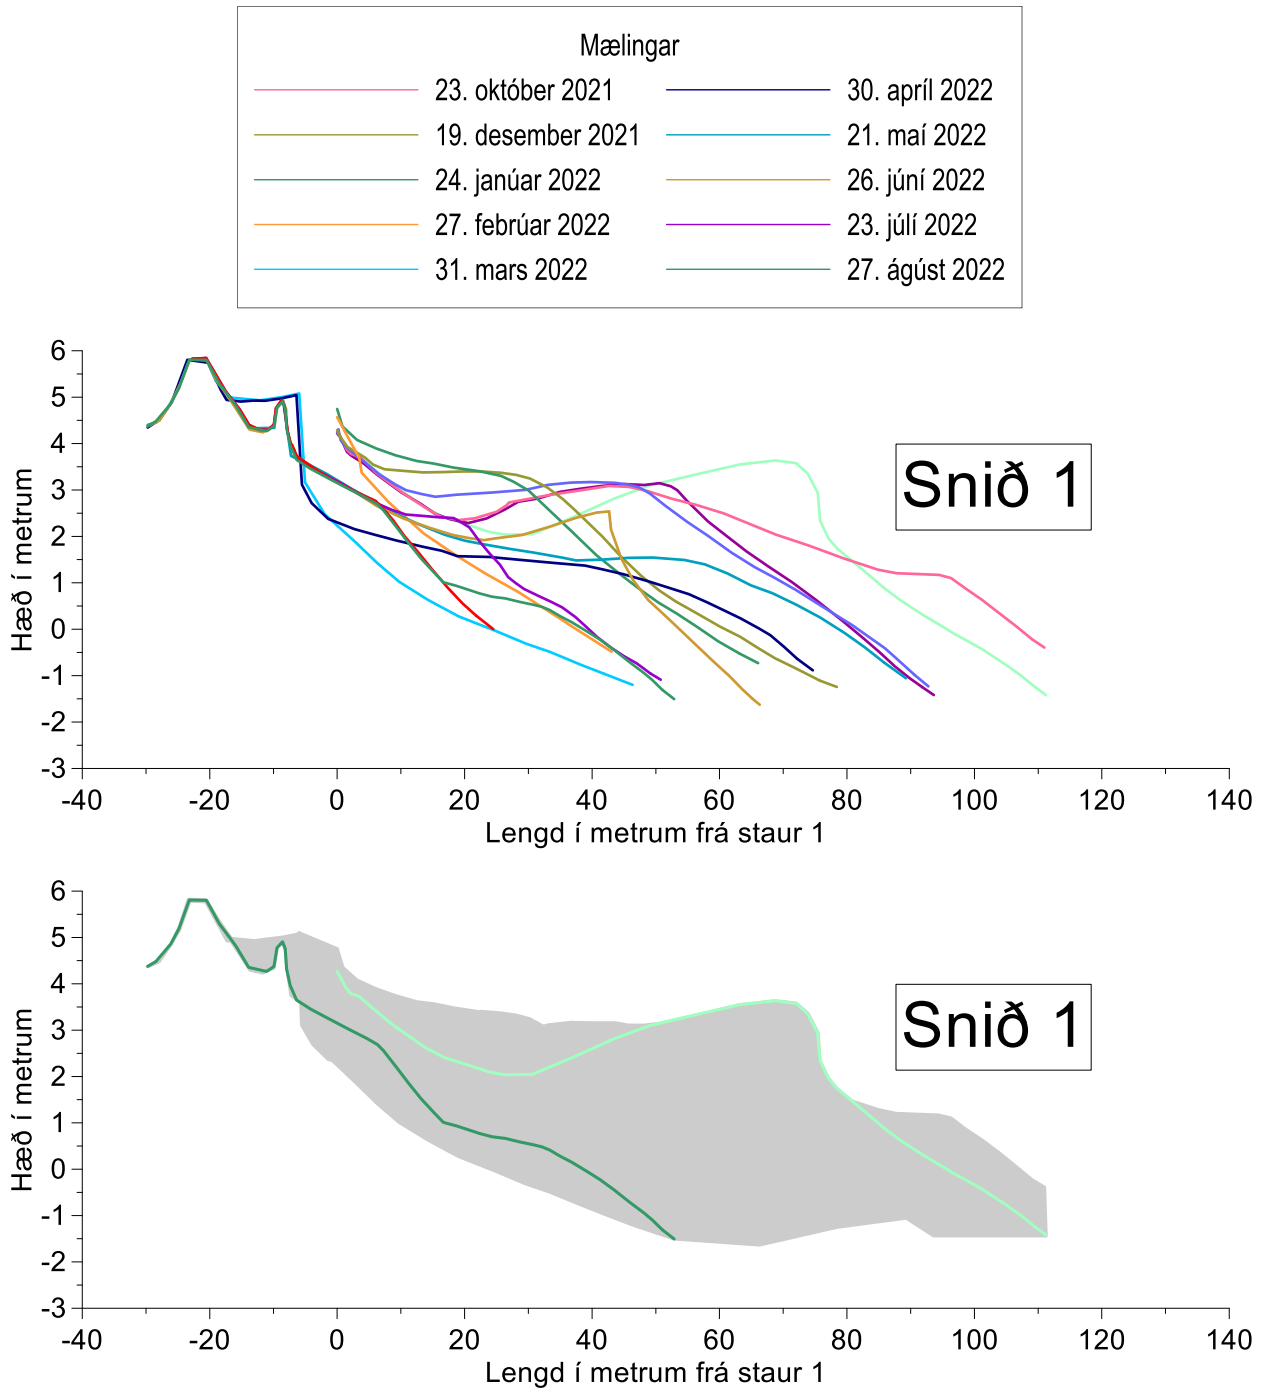
Mynd 11 sýnir umfang breytinga yfir mælingaárið ásamt yfirborði fjörunnar við mælingarnar í ágúst 2021 og ágúst 2022.

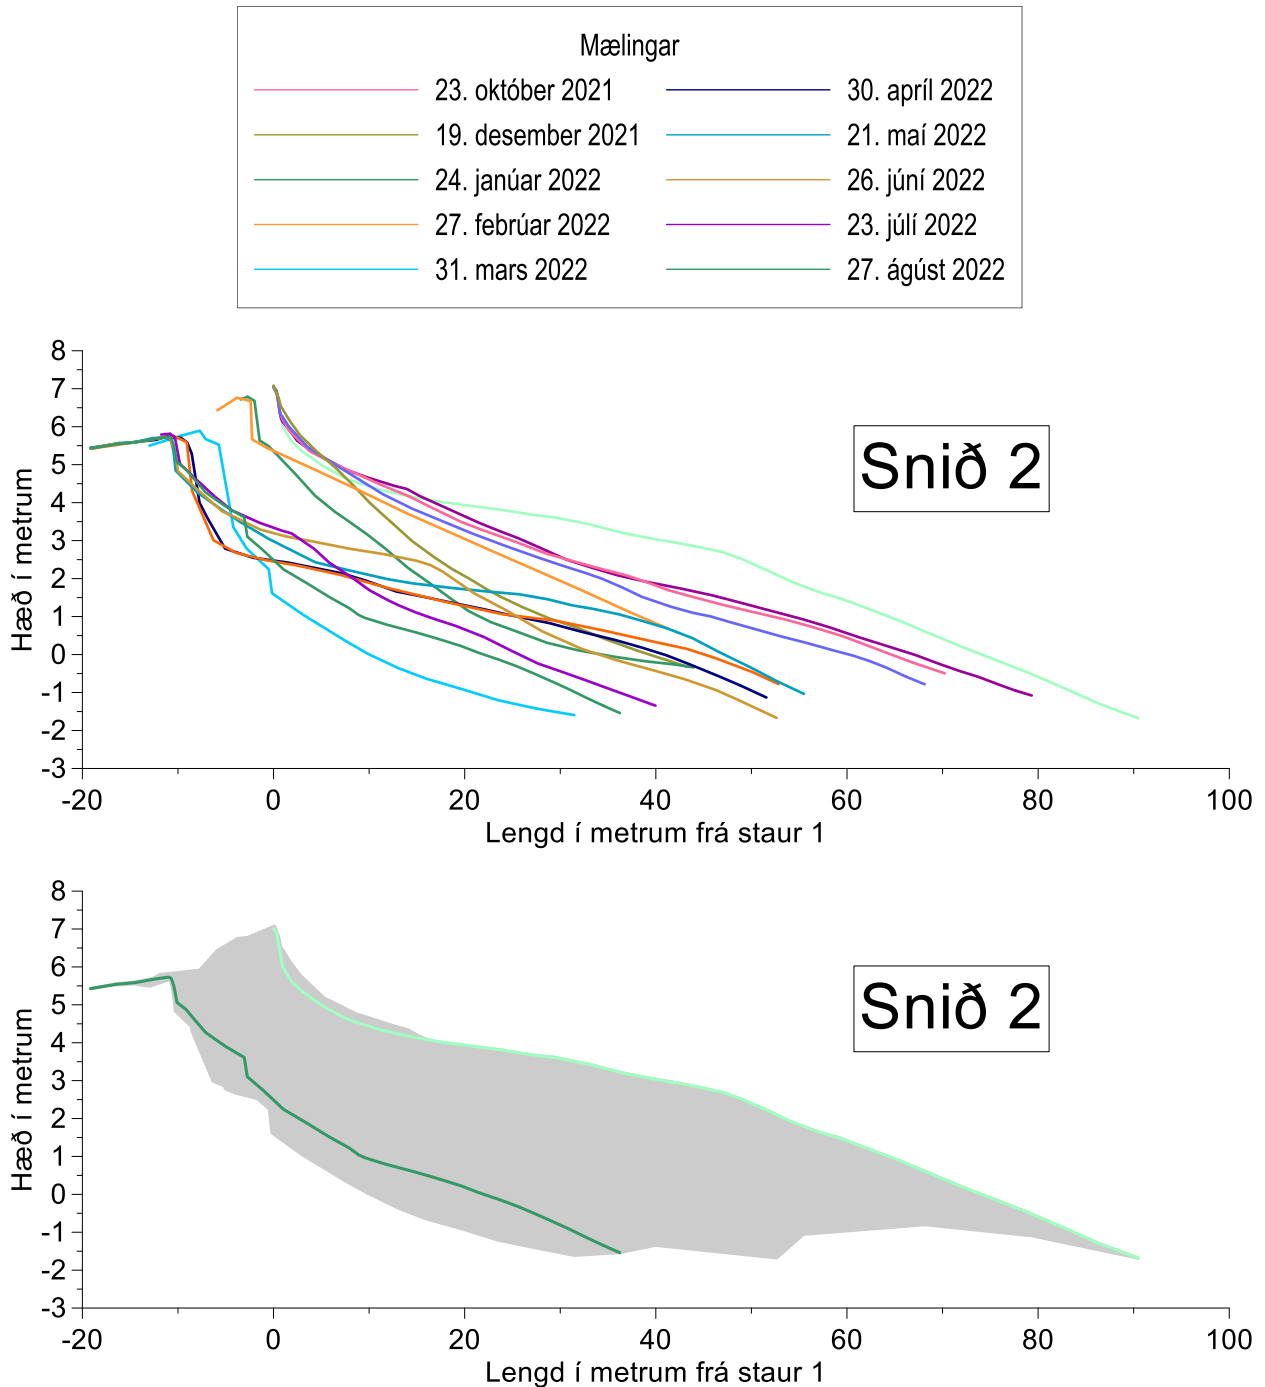
Mynd 12 sýnir umfang breytinga yfir mælingaárið ásamt yfirborði fjörunnar við mælingarnar í ágúst 2021 og ágúst 2022.

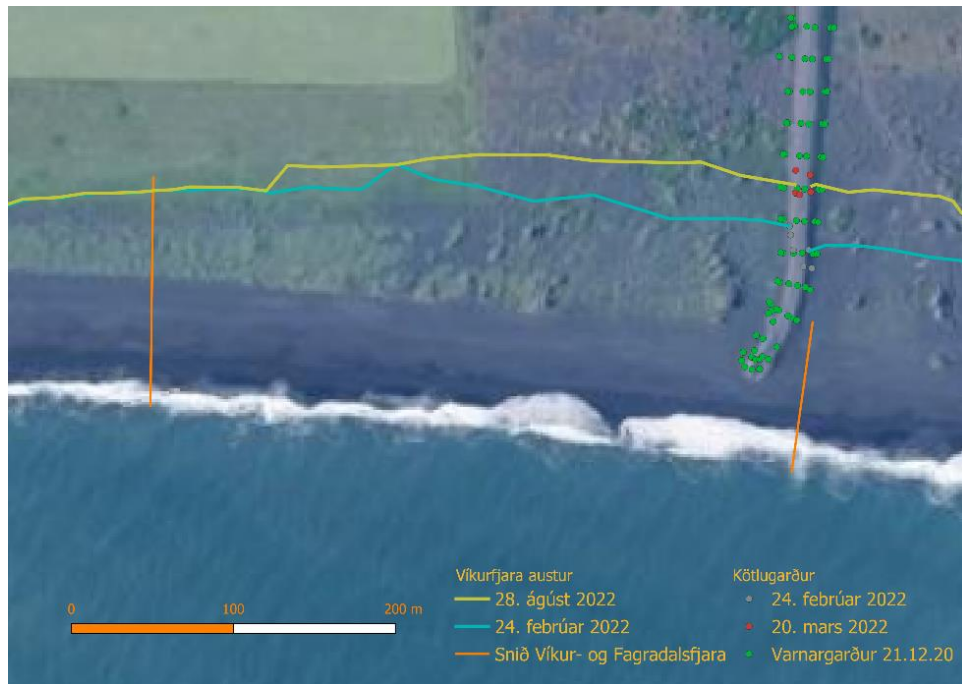
Mynd 24 sýnir mælingarnar við fjörukambinn á milli sniða 3 og 4

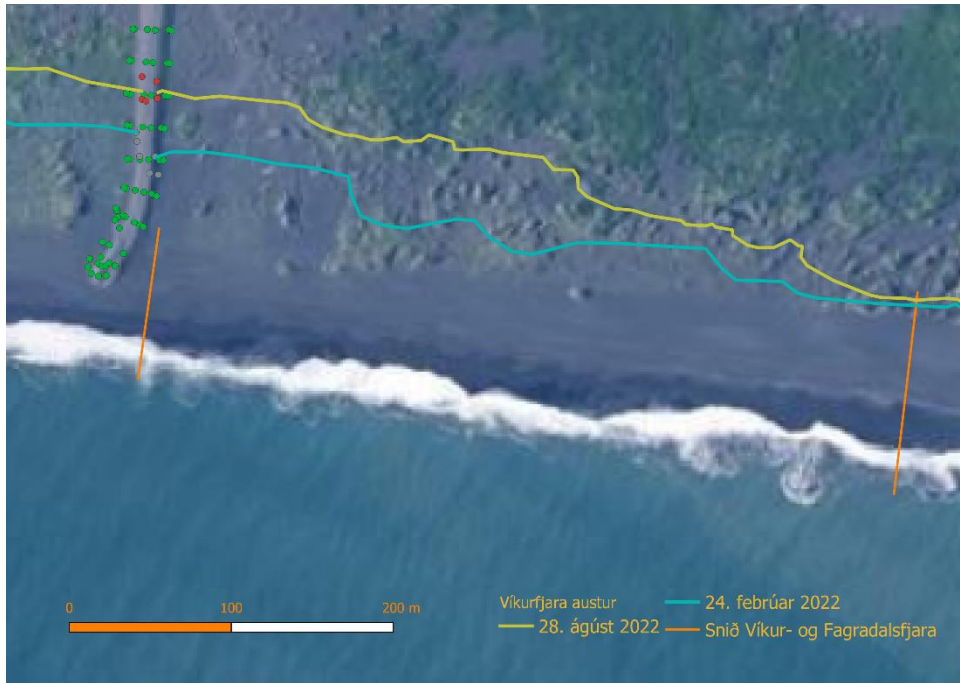
Mynd 25 sýnir mælingarnar við fjörukambinn á milli sniða 4 og 5

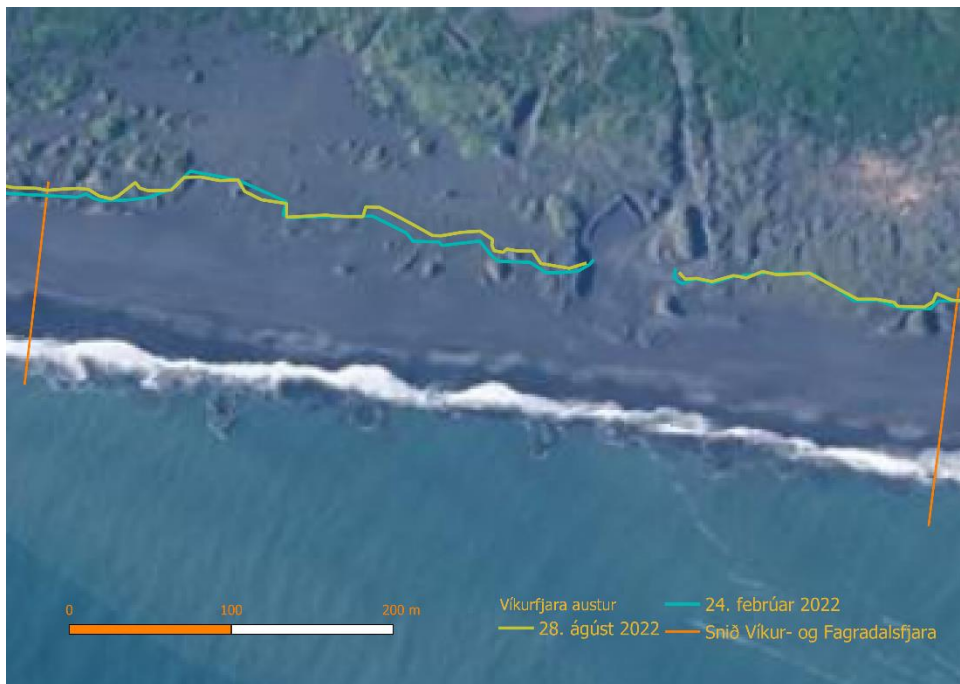
Mynd 26 sýnir mælingarnar við fjörukambinn á milli sniða 5 og 6

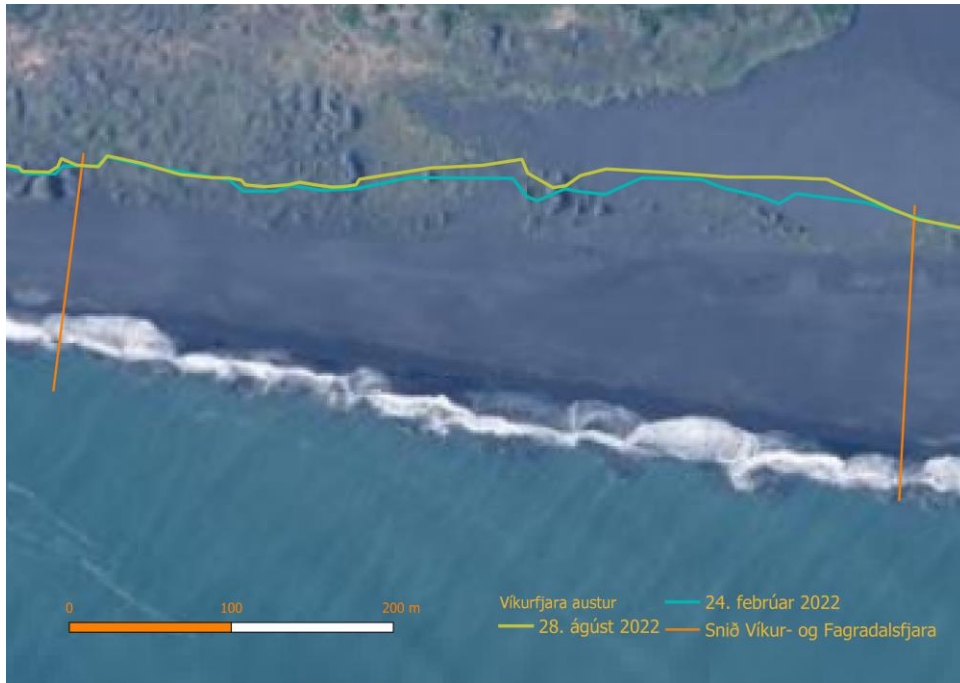
Mynd 27 sýnir mælingarnar við fjörukambinn á milli sniða 6 og 7

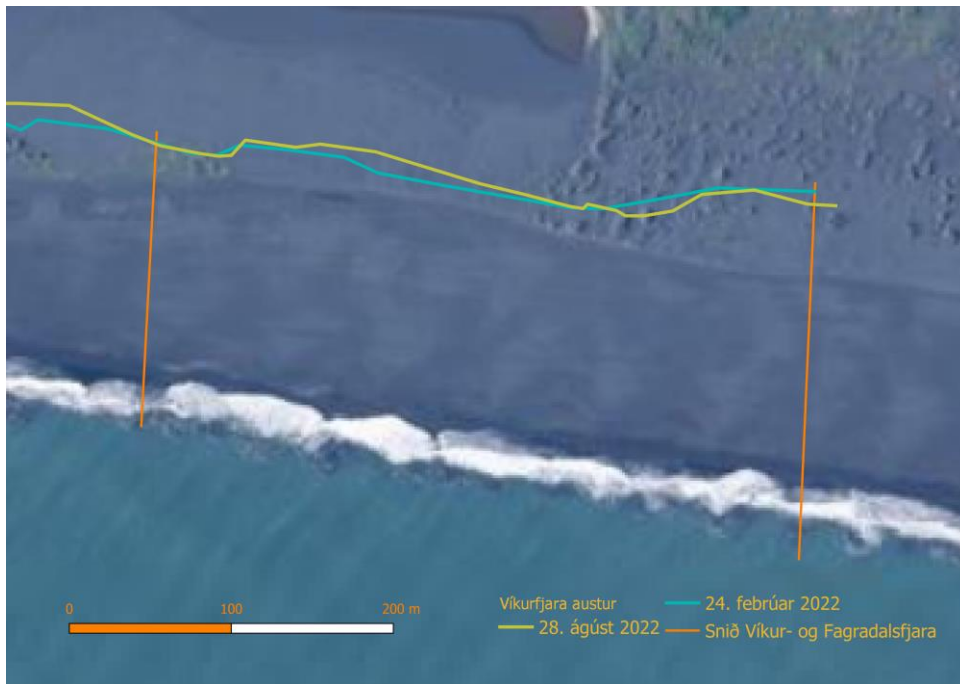
Mynd 28 sýnir mælingarnar við fjörukambinn á milli sniða 7 og 8
