EFNISTAKA Í HÖFÐAFJÖRU

Umhverfismatsskýrsla

21.11.2023

Efnistaka í Höfðafjöru
Umhverfismatsskýrsla

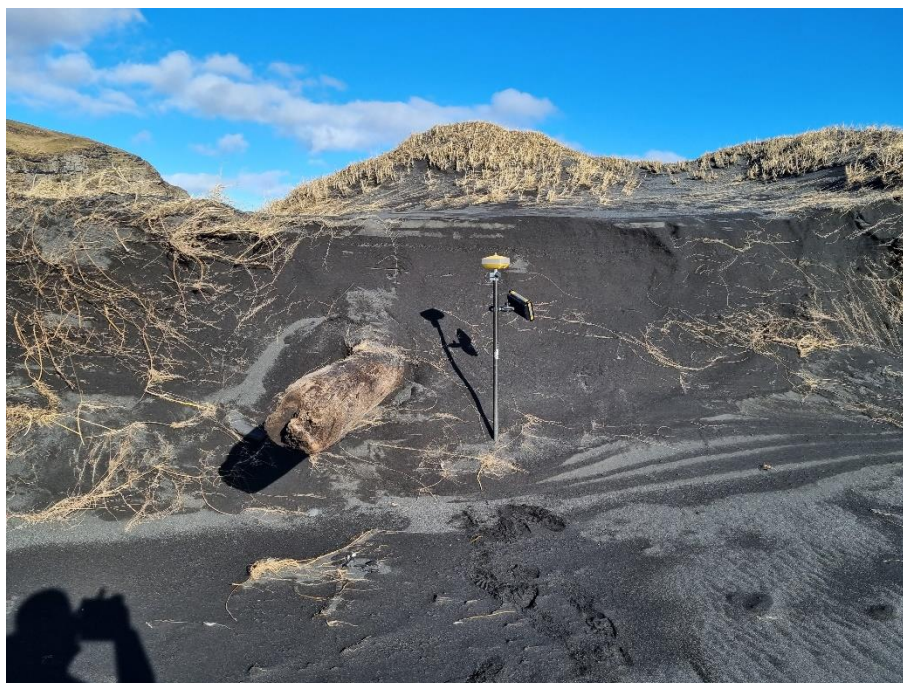
Mynd 30 sýnir fjörukambinn á milli sniða 5 og 6, en þar er fjörukamburinn leifar af sandöldu sem búið er rjúfa úr sjávar megin.

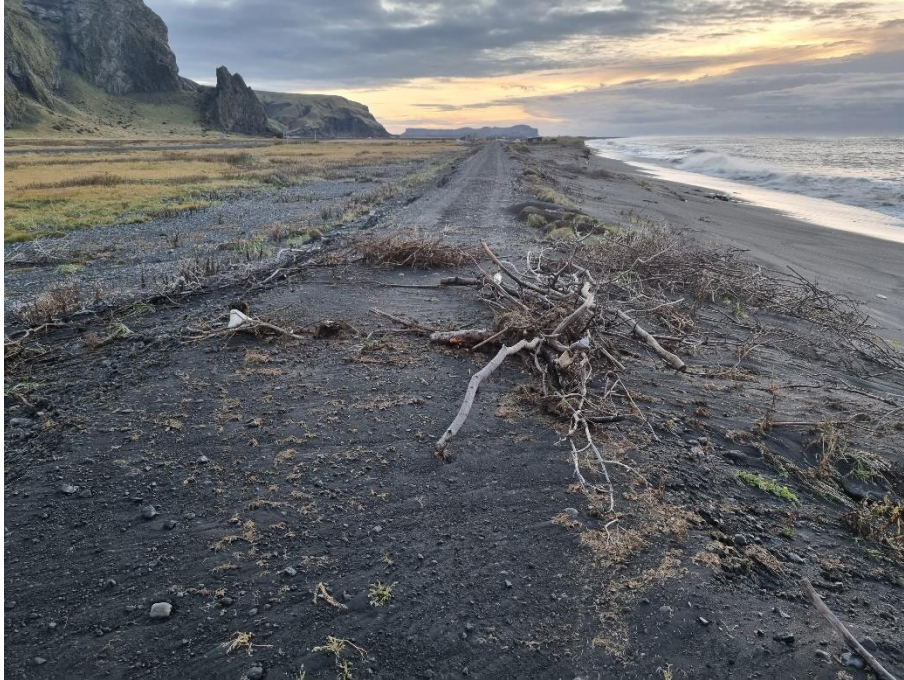
Mynd 31 sýnir hluta af flóðvarnargarðinum á milli sniða 1 og 2, sem er í raun orðinn fjörुकamburinn á því svæði

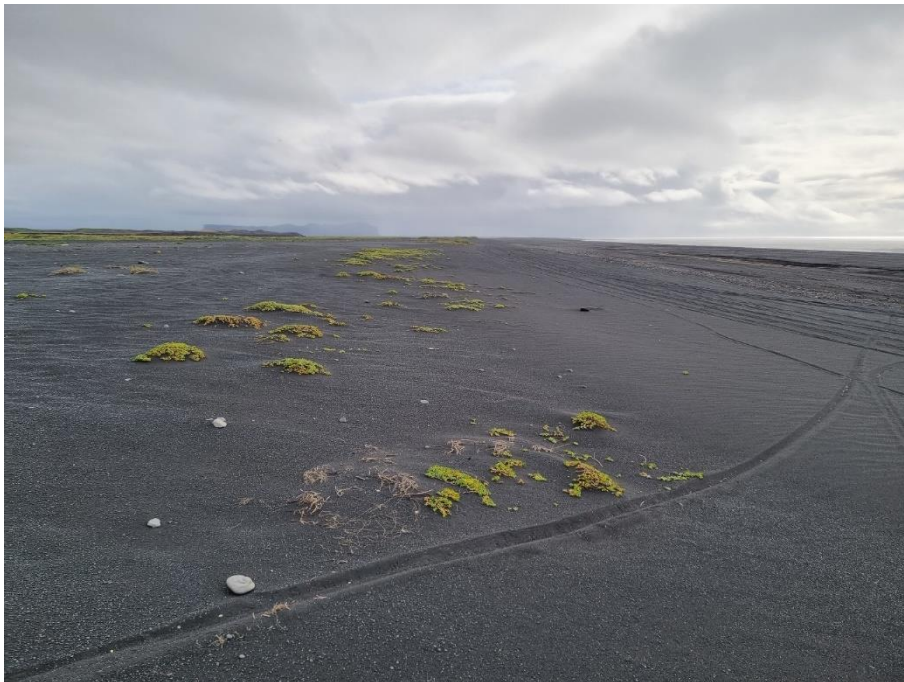
Mynd 32 sýnir fjörुकambinn milli sniða 6 og 7. Þar er í raun enginn eiginlegur fjörुकambur, en gróður er byrjaður að mynda kamb sem mun halda áfram að hækka ef sjór nær ekki að honum. Þá eru stakar sandöldur oft til staðar fyrir aftan fjörुकambinn á svona svæðum.

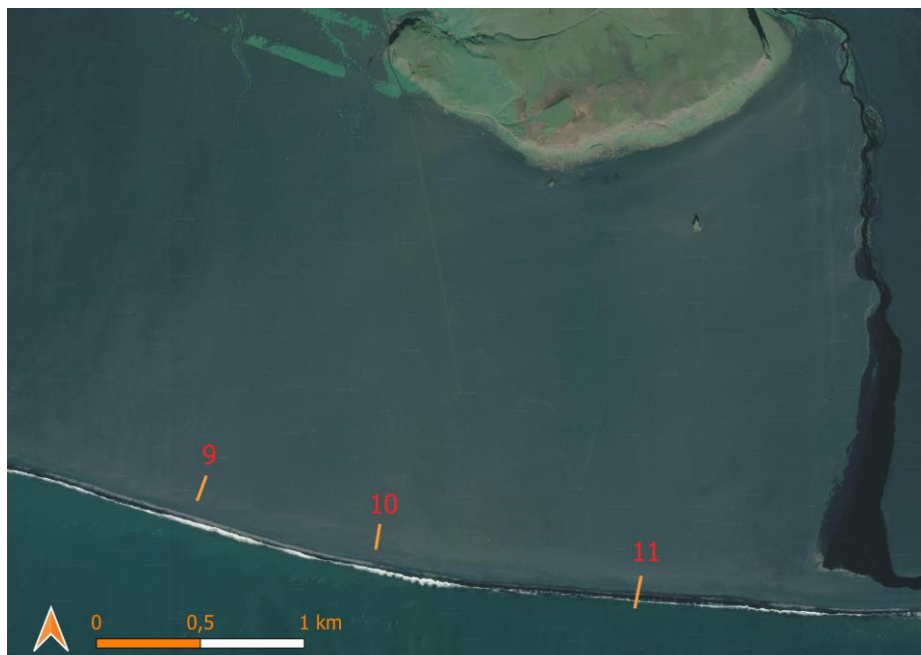
Mynd 3 Sýnir staðsetningu sniðanna þriggja við strandlínuna sunnan við Hjörleifshöfða. Gervitungalmynd frá Google.

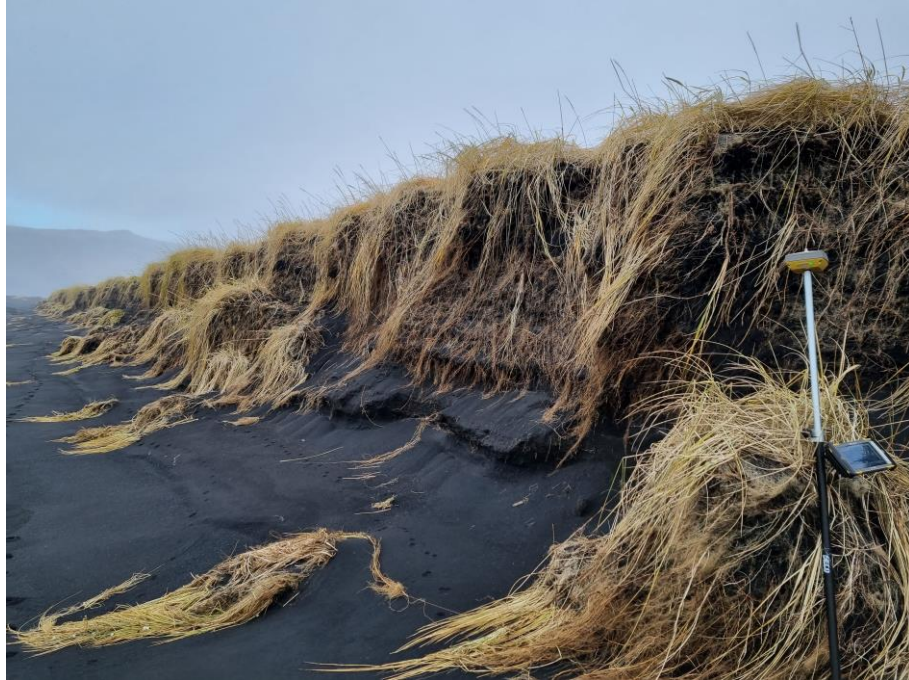
Mynd 28 sýnir fjörुकambinn við snið 2 og sýnir dæmi um rofabarð sem myndar fjörुकamb.

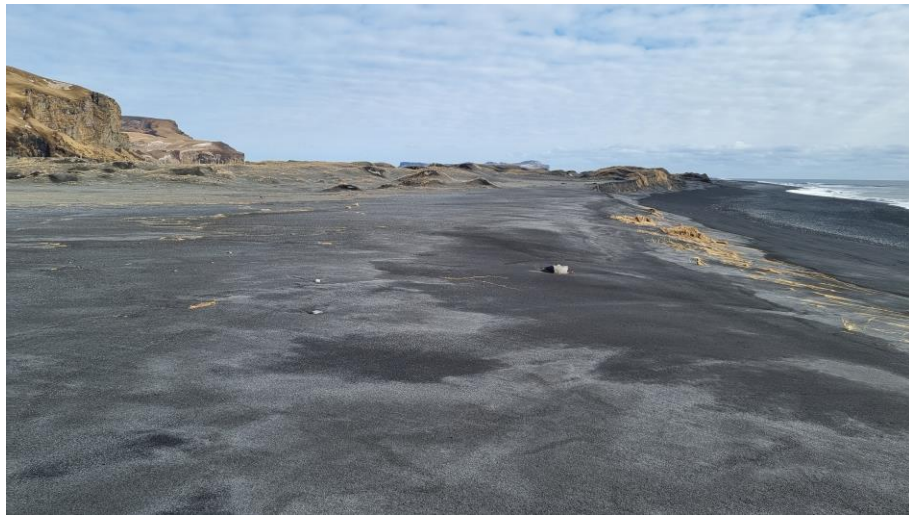
Mynd 29 sýnir fjörुकambinn á milli sniða 5 og 6, en þar er fjörुकamburinn að hluta til leifar af sandöldu sem búið er rjúfa úr sjávar megin.

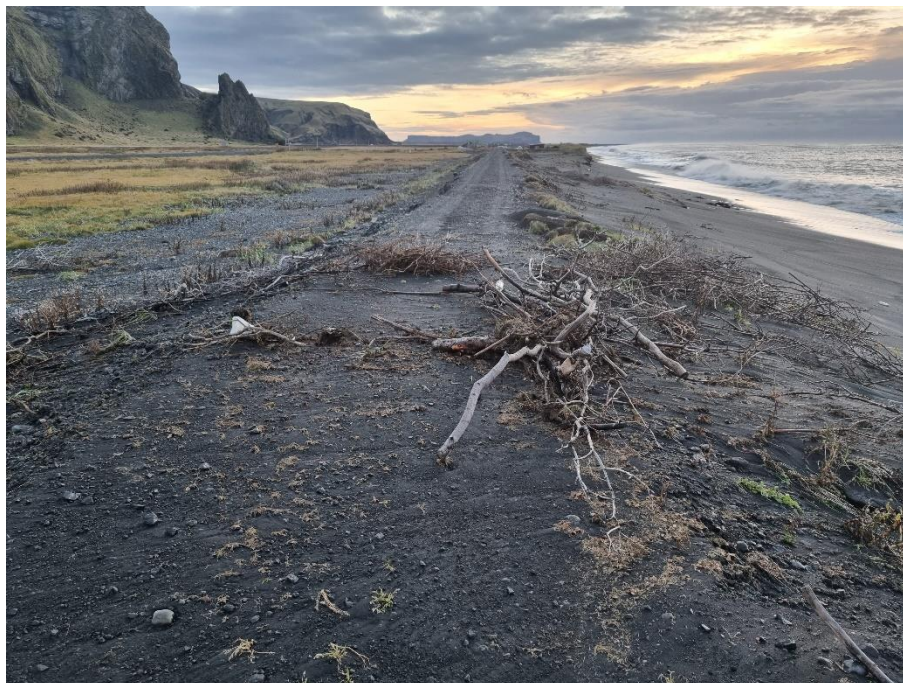
Mynd 30 sýnir hluta af flóðvarnargarðinum á milli sniða 1 og 2, sem er í raun orðinn fjörुकamburinn á því svæði

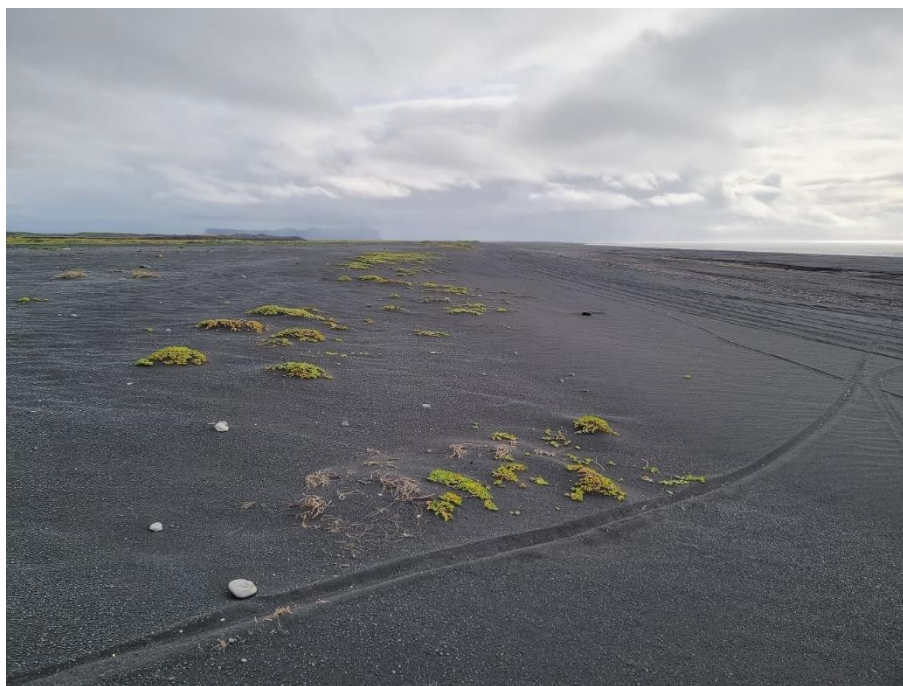
Mynd 31 sýnir fjörुकambinn milli sniða 6 og 7. Þar er í raun enginn eiginlegur fjörुकambur, en gróður er byrjaður að mynda kamb sem mun halda áfram að hækka ef sjór nær ekki að honum. Þá eru stakar sandöldur oft til staðar fyrir aftan fjörुकambinn á svona svæðum.
