MINNISBLAÐ

Orkusalan
EFLA verkfræðistofa

Gilsárvirkjun: Svör við umsögnum um matsskyldufyrirspurn

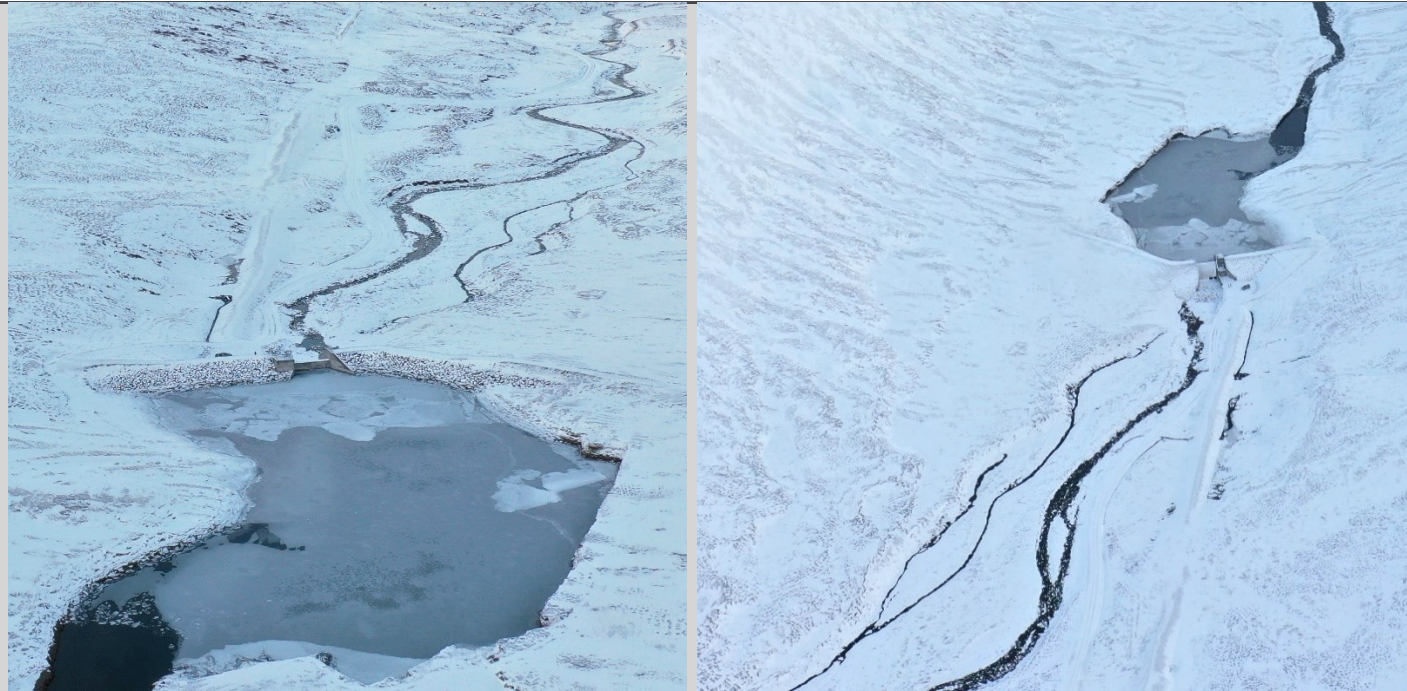
Séð yfir Hólsárstíflu 13. nóv. 2020 þegar virkjunin tók allt rennsli Hólsár. Hér sést vel hve fljótt uppsprettur og lindarlækir flæða í farveginn og tryggja í honum rennsli. Auðvitað eru ekki nákvæmlega sömu aðstæður við Gilsá, en þær eru þó ekki svo frábrugðnar, á loftmyndum má t.d. sjá ótal læki og lindarsvæði meðfram farveginum.

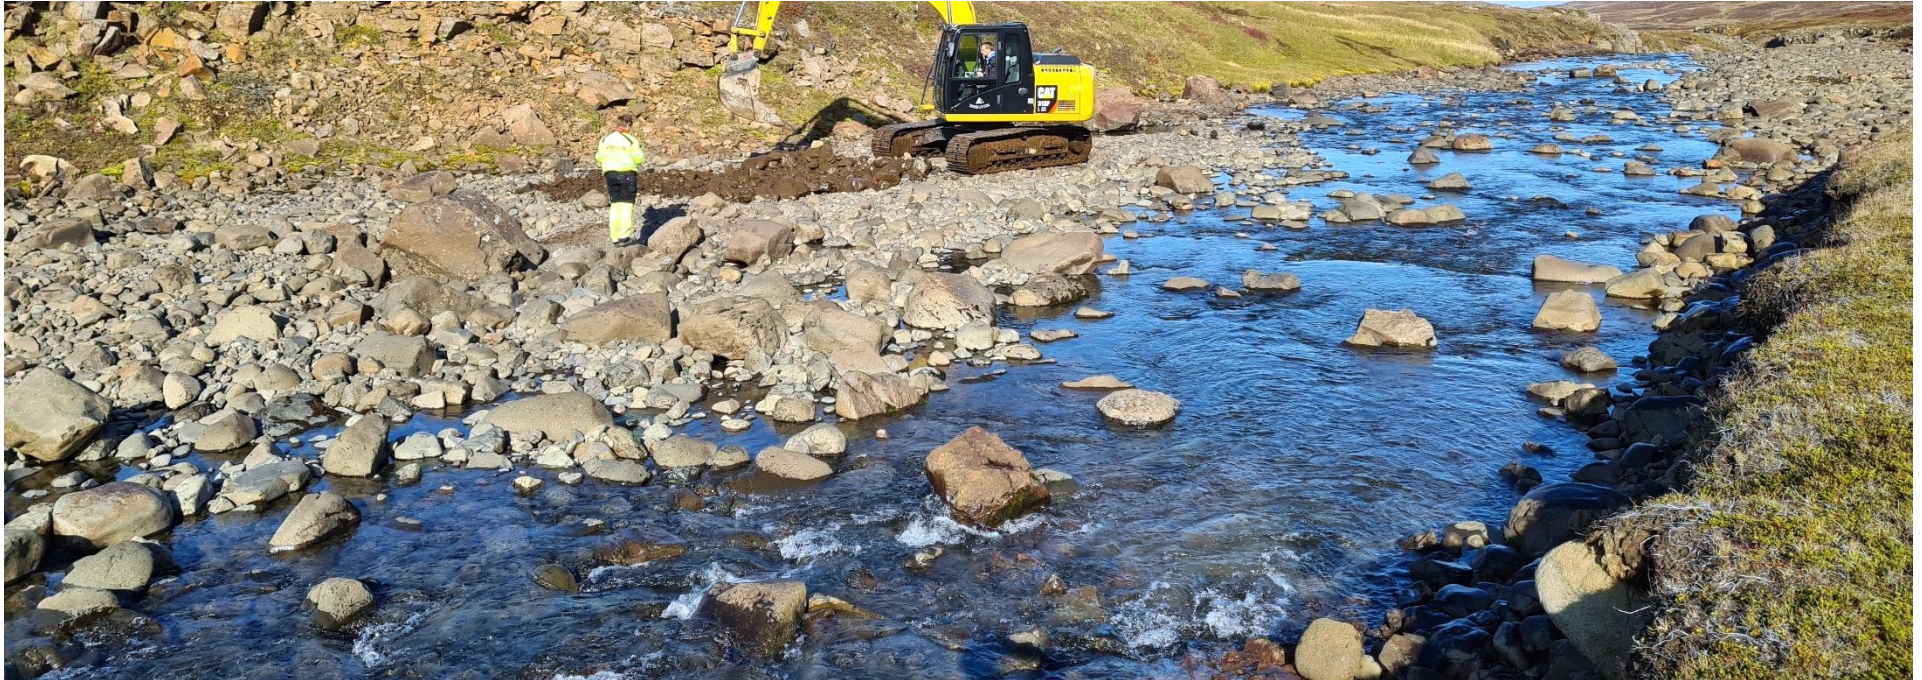
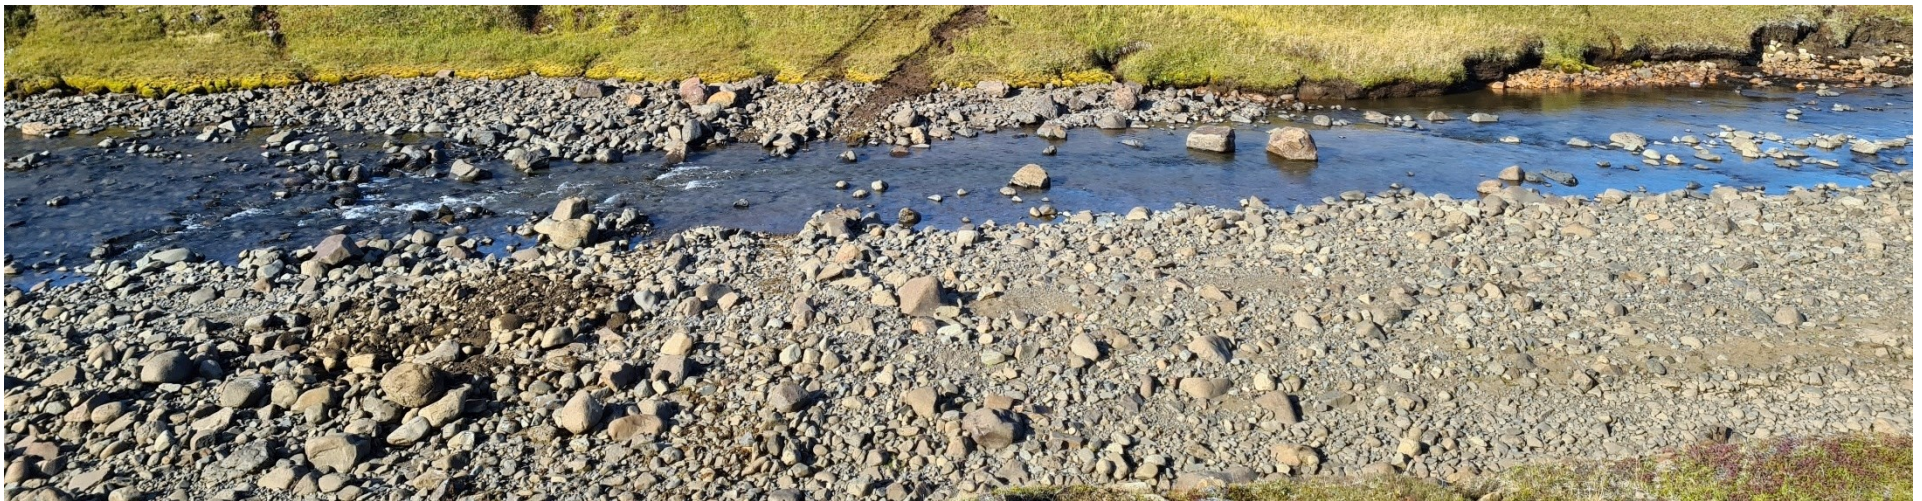
Myndir teknar við jarðvegskönnun í stíflustæði 2023. Farvegurinn ber merki um miklar rennslisveiflur og engin merki um botngróður, þörungna eða botndýralíf.

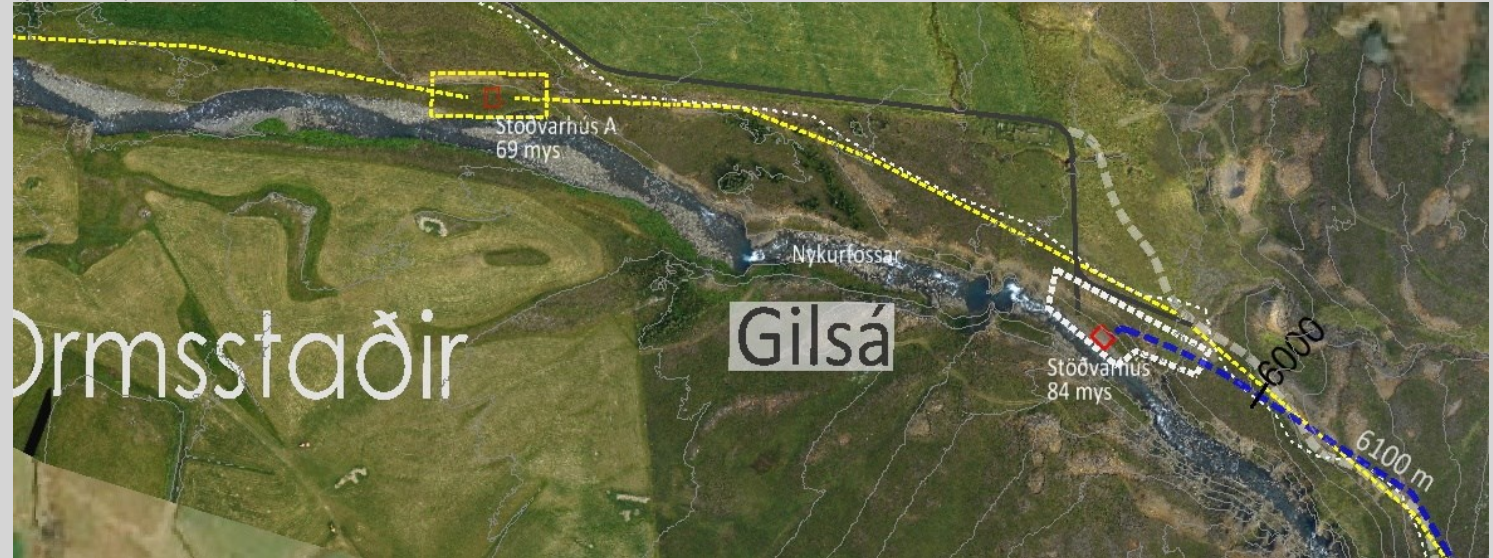
Á myndinni hér að ofan sést hvernig stöðvarhúsið var fært ofar og að pípuleiðin sem fornleifafræðingurinn skoðaði fer um gilbakkann fyrir ofan stöðvarhúsið og hefur hann líklega horft yfir og kannað svæðið þar sem stöðvarhúsið verður, enda skráði hann t.d. fornleifar 2788-4, 5, 6, 7 og 8 þó að þær séu í 40-130 m fjarlægð frá framkvæmdasvæðinu og jafnvel handan árinna.

Fornleifafræðingurinn fór þó líklega ekki niður brekkuna á árbakkann sjálfan og því verður það svæði sérstaklega kannað áður en framkvæmdir hefjast (svæði afmarkað með hvítri punktalínu) til að hafa allt á hreinu.

Framkvæmdasvæðið var stytt í báða enda, stöðvarhúsið fært ofar og stíflan færð neðar. Pípuleiðin sem fornleifafræðingurinn skoðaði fer um eða fram hjá báðum þessum mannvirkjum.

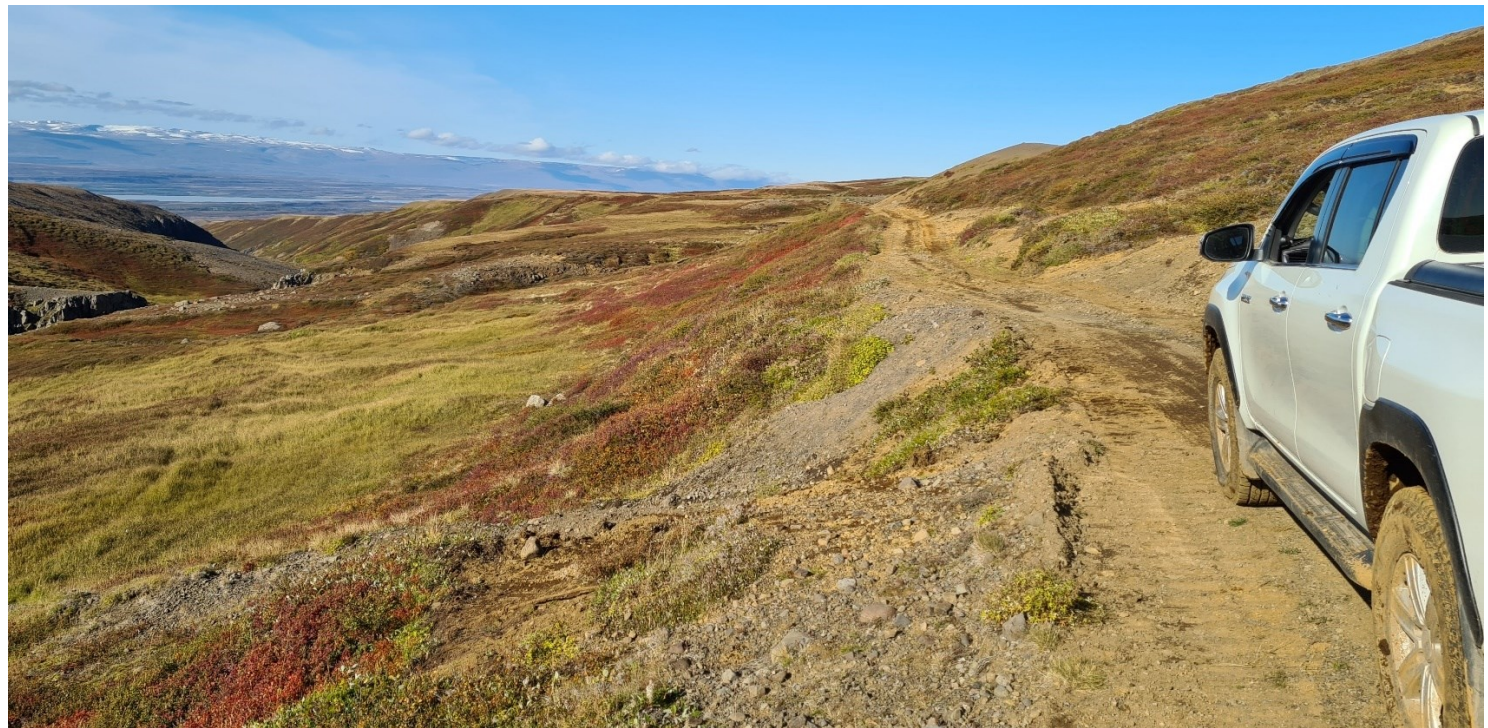
Núverandi slóða verður fylgt að mestu og ef forna leiðin er undir honum, þá hefur henni nú þegar verið raskað, sjá mynd af slóðanum hér að neðan. Ekki verður séð að formlagt umhverfismat bæti nokkru við fyrirbyggjandi upplýsingar um áhrif virkjunar á fornminjar.

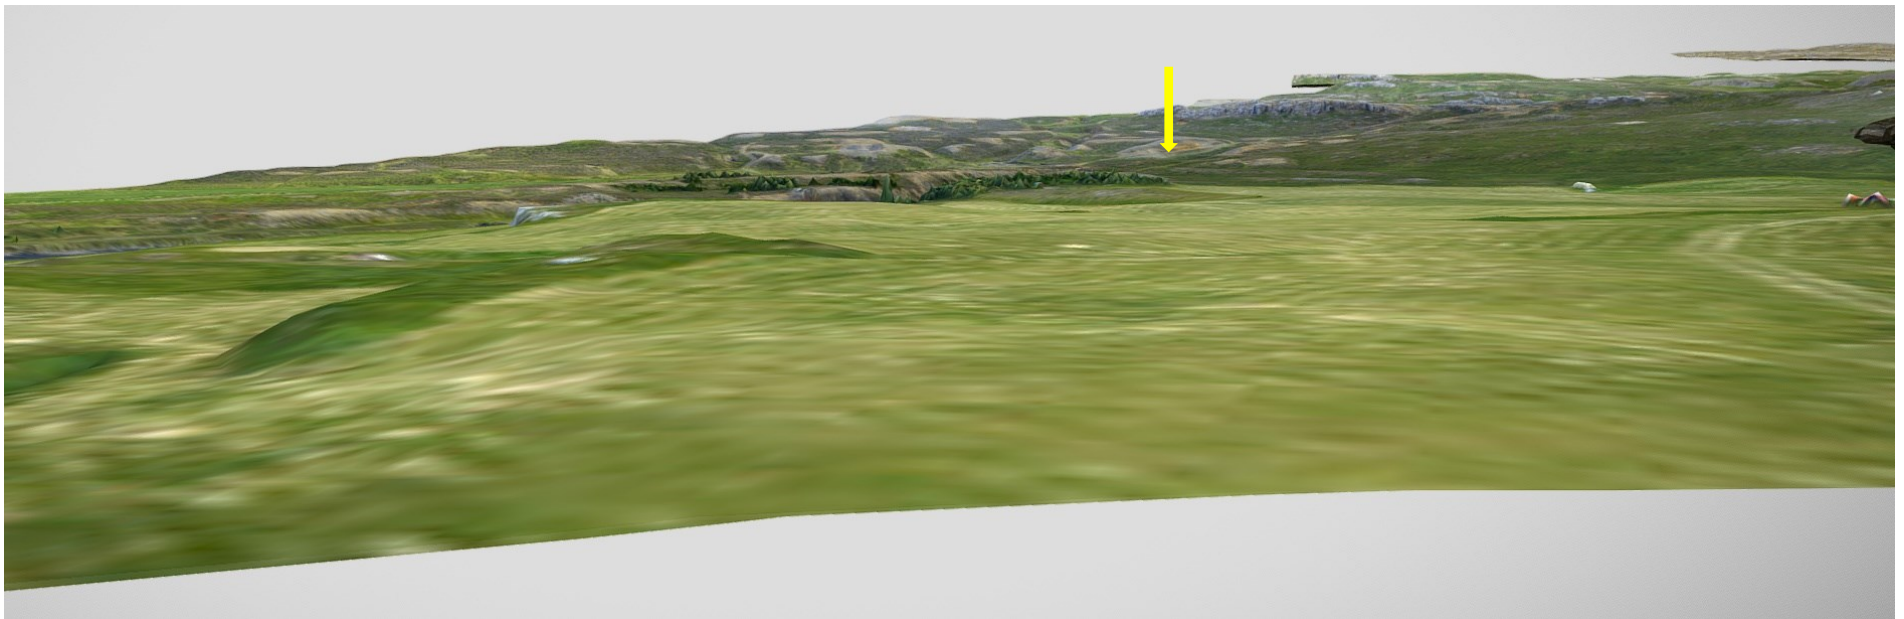
Ásýnd úr 3D-módeli séð frá Ormsstöðum. Stöðvarhús er ekki sýnilegt, en staðsetning þess í gilinu er auðkennd með gulri ör.

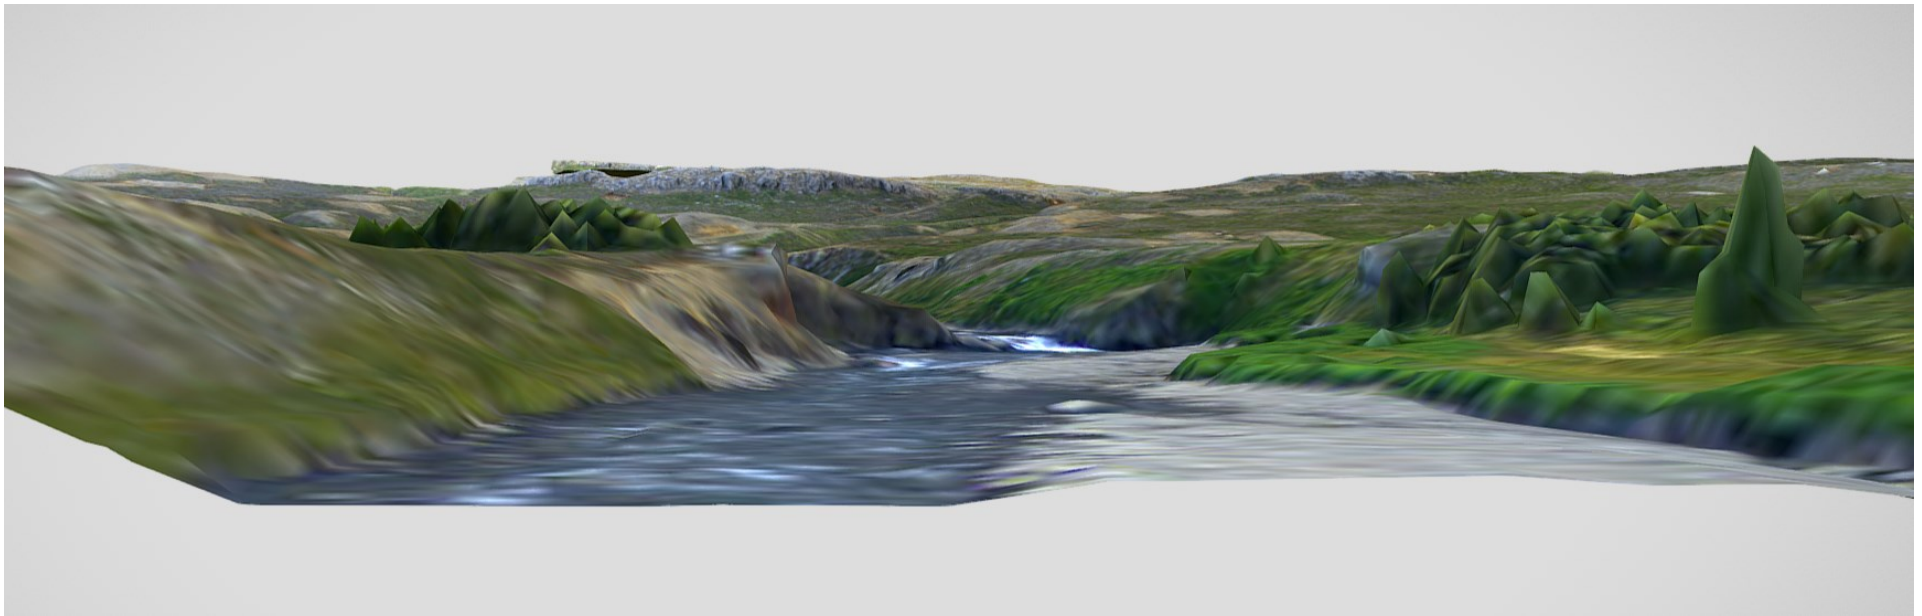
En nokkur skref til hliðar og húsið er komið í hvarf.
