Vatnalífrannsóknir vegna
Bakkafjörufnar og tengdra
framkvæmda

Vatnalífsrannsóknir vegna Bakkafjörufnar og tengdra framkvæmda

VMST/07033

Skýrslan var unnin fyrir VSÓ Ráðgjöf

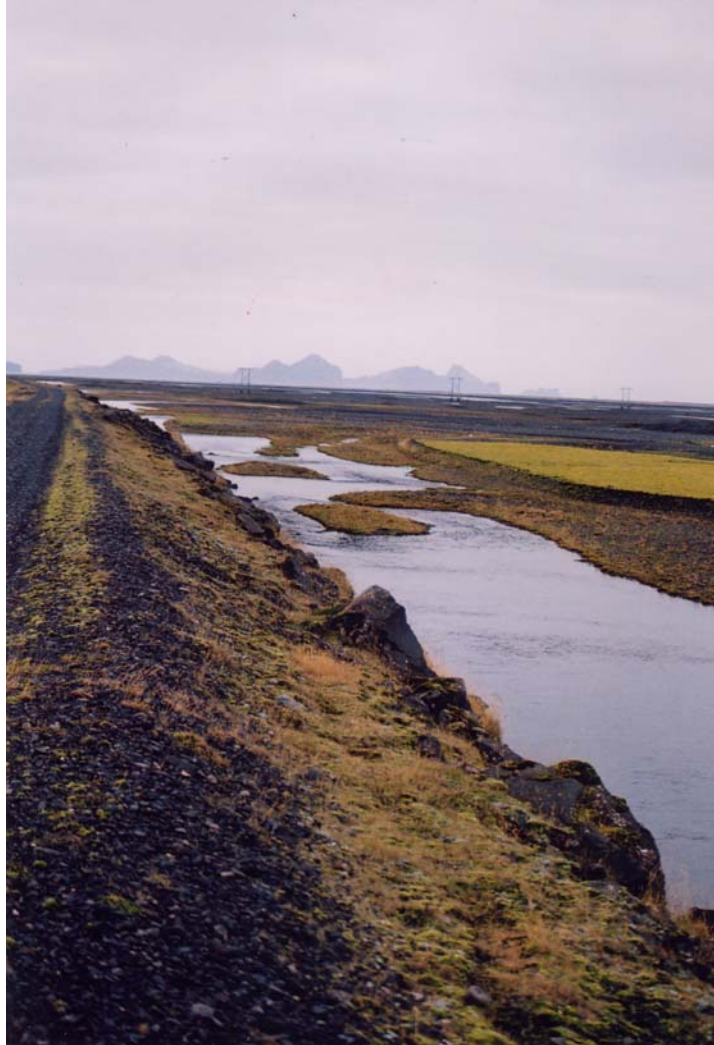
1. Ljósmynd. Séð niður eftir Seljalandsá þar sem hún rennur meðfram varnargarði. Garðurinn myndar ákjósanlegt búsvæði fyrir stærri seiði, en búsvæði smærri seiða eru á malarbotni árinna.

Í Seljalandsá, neðan þjóðvegur, fundust einungis sumargömull seiði, þar er botngerðin fremur fínkornótt og hentar illa stærri seiðum. Neðan rafveiðistaðar liggur áin hins vegar meðfram varnargarði niður frá Seljalandi og þar býðst þeim afbragðsgott skjól innan um stórgrýtið, auk þess sem einhver hluti þeirra færir sig líklegast niður í Markarfljót til frekara uppeldis. Vöxtur laxaseiðanna var minni en í Álunum, enda benda hitamælingar á athugunardegi til þess að áin sé kaldari og vöxtur þess vegna minni auk þess sem þéttleiki seiðanna var hærri og rafleiðni árinna lægri. Engu að síður má búast við því að áin fóstri laxaseiði nokkuð vel og framleiði nokkurn fjölda laxa. Þar er einnig uppeldi urriða og trúlega einnig bleikju þó bleikjuseiði hafi ekki komið fram í þessari könnun. Vegna þessa er mikilvægt að haga efnistöku á áreyrum Markarfljóts nálægt Seljalandsá (náma N42) þannig að ekki aukist líkur á að Markarfljót renni fyrr til árinna, en litað vatn fljótsins myndi draga úr fiskframleiðslu Seljalandsár. Sé vel að efnistökuinni staðið og þetta haft í huga verður ekki séð að efnisnám í fyrirhugaðri námu sé neikvætt fyrir Seljalandsá.

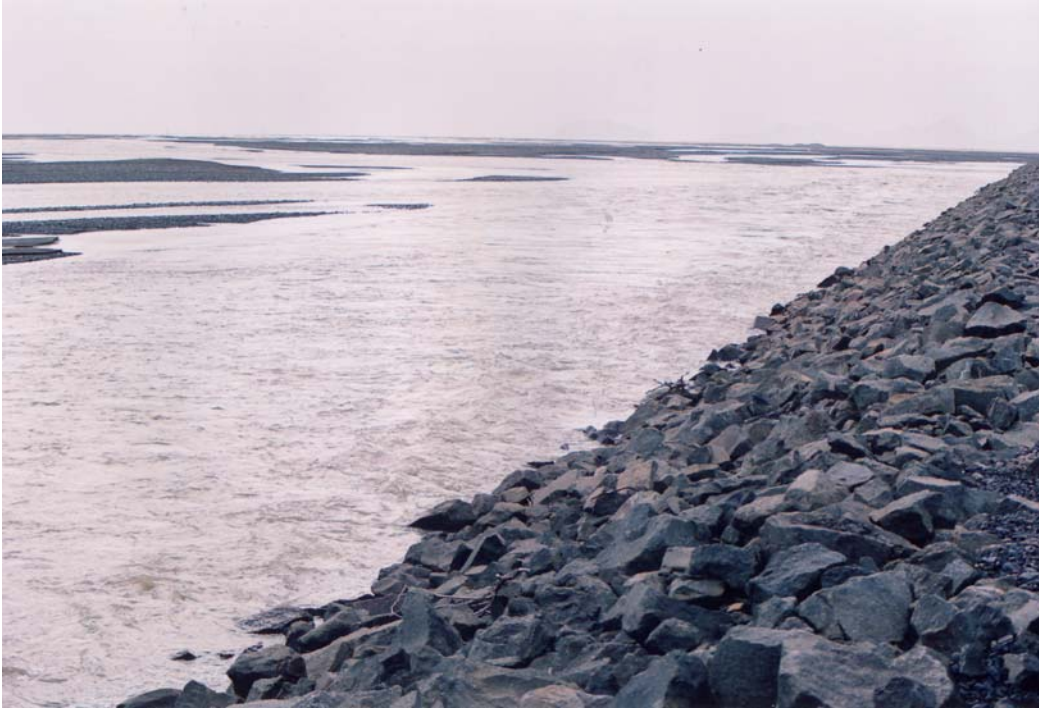
2. ljósmynd. Horft niður eftir Markarfljóti á rafveiðistað (st.5) við varnargarð. Þrátt fyrir jökullitað vatnið fundust hér eins og tveggja ára urriðaseiði, enda veitir stórgrýtið þeim ákjósanlegt skjól.

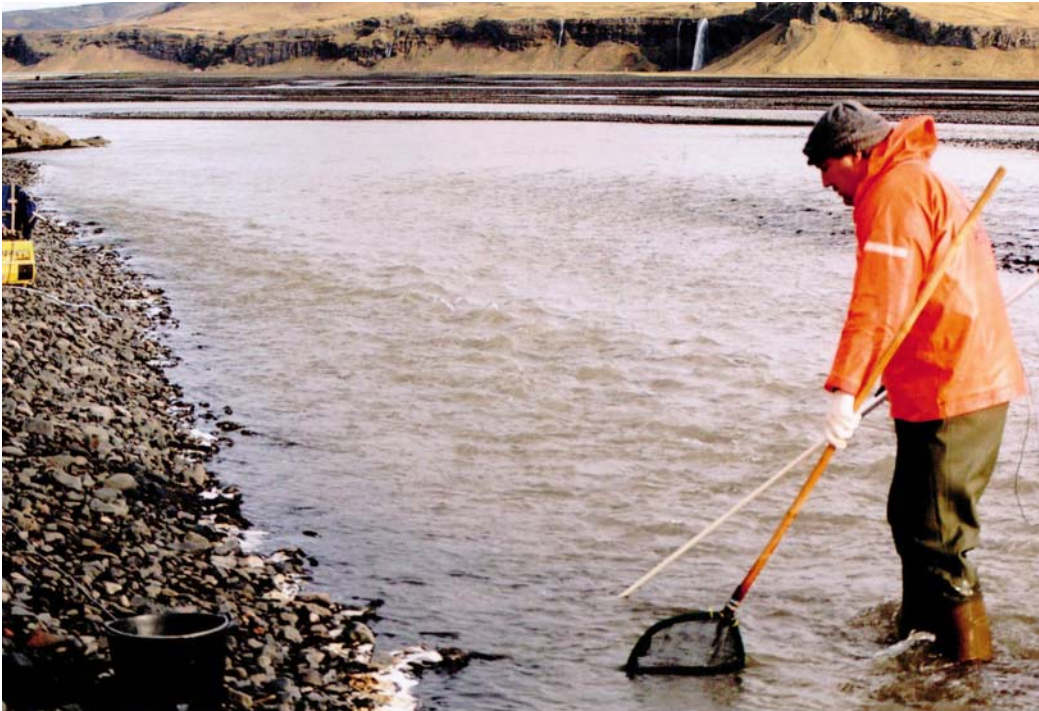
3. ljósmynd. Rafveitt á malarbotni í Markarfljóti (st. 6). Aðstæður virtust henta seiðum laxfiska betur en rannsóknarmanni. Á svæðinu fundust seiði laxa, urriða og bleikju. Baka til sér yfir aura Markarfljóts.

Botngerð einkennist af möl (65%), sandi (25%) og smágrýti (10%) á rafveiðistöð nr. 6. Botngerð er þarna áþekkt á stórum svæðum. Leiðni árvatnsins mældist 108 $\mu\text{S}/\text{cm}$ og hitastig árvatnsins var 3,2 °C á hádegi þann 8. október. Rýni (sjóndýpi) mældist 23 cm. Leiðnimæling nálægt námu N41 þann 28. September gaf 88,0 $\mu\text{S}/\text{cm}$.

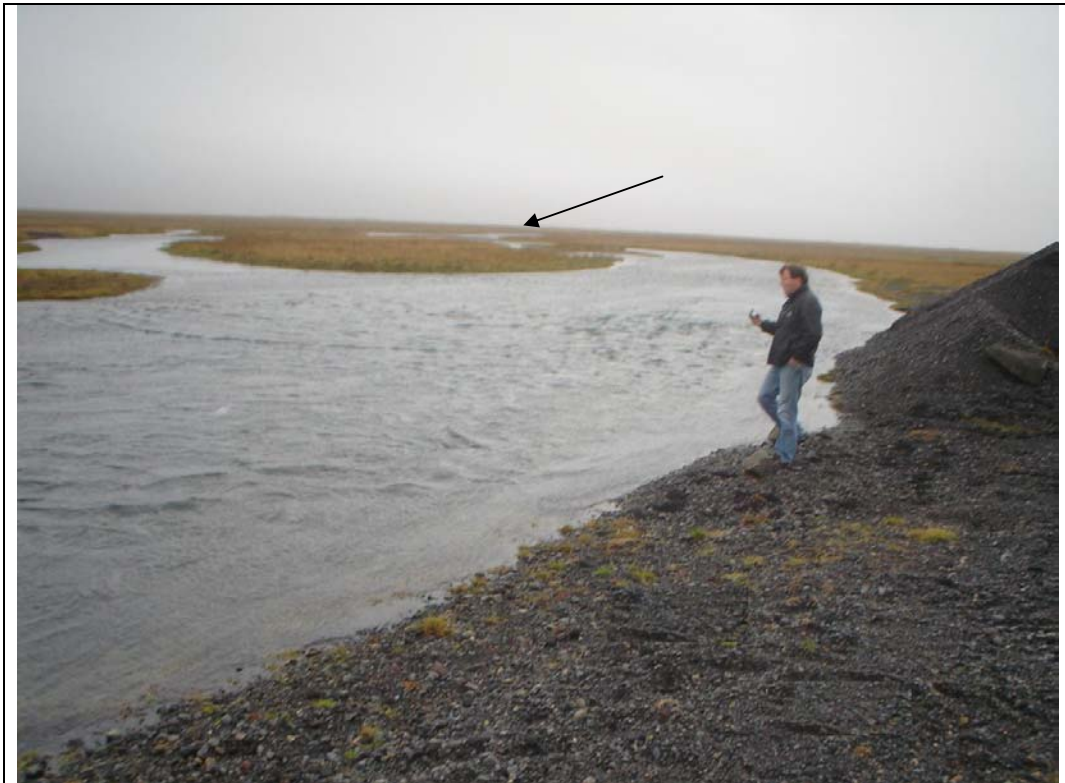
4. ljósmynd. Farvegur Álanna skammt ofan við fyrirhugað brúarstæði (ör), en þar var rafveitt (st. 2).

Á báðum rafveiðistöðvum (nr. 2 og 3) var botngerðin svipuð, þar sem mest bar á finni möl með kornastærð minni en 7 cm. Þar sem straums gætti var mölin hrein af sandi, en þar sem hlé var á straumnum var sandur áberandi. Straumhraði var allt að 1m/sek og dýpi að 0,6 m. Leiðni árvatnsins mældist há, 141 á stöð 2 og 148 $\mu\text{S}/\text{cm}$ á stöð 3, og mæling gerð við brú á hringvegi þann 8. okt. gaf 160 $\mu\text{S}/\text{cm}$, sem bendir til þess að árvatnið sé mjög frjósamt. Bakkar voru víða grónir en gróður lítill á árbotninum. Rennsli árinna var áætlað í vettvangferð 1 – 2 m^3/sek á stöð 2 og 3- 4 m^3/sek á stöð 3. Talsverðar rigningar höfðu verið í nokkurn tíma fyrir vettvangsferð svo sennilega er meðalrennsli árinna mun lægra. Vatnshiti mældist 9,0 °C á stöð 2 kl. 12:10 og 9,8 °C kl. 14:30 þann 28. september.

Mikilvægt er að við brúun Álanna vegna Bakkafjöruveggar verði þess gætt að framkvæmdirnar og mannvirkið hindri ekki fiskför, að um brú verði að ræða en ekki ræsi og brúarhafíð verði það vítt að rennsli árinna raskist sem minnst. Með því móti ætti brúunin ekki að hafa áhrif á gengd seiða og stærri fisks. Einnig er mikilvægt að rask verði sem minnst á botni í tengslum við framkvæmdirnar. Þar sem
