MINNISBLAÐ

Litlabakkanáma: Svör við umsögnum við umhverfismatsskýrslu

Svör framkvæmdaraðila við innsendum umsögnum um umhverfismatsskýrslu Litlabakkanámu

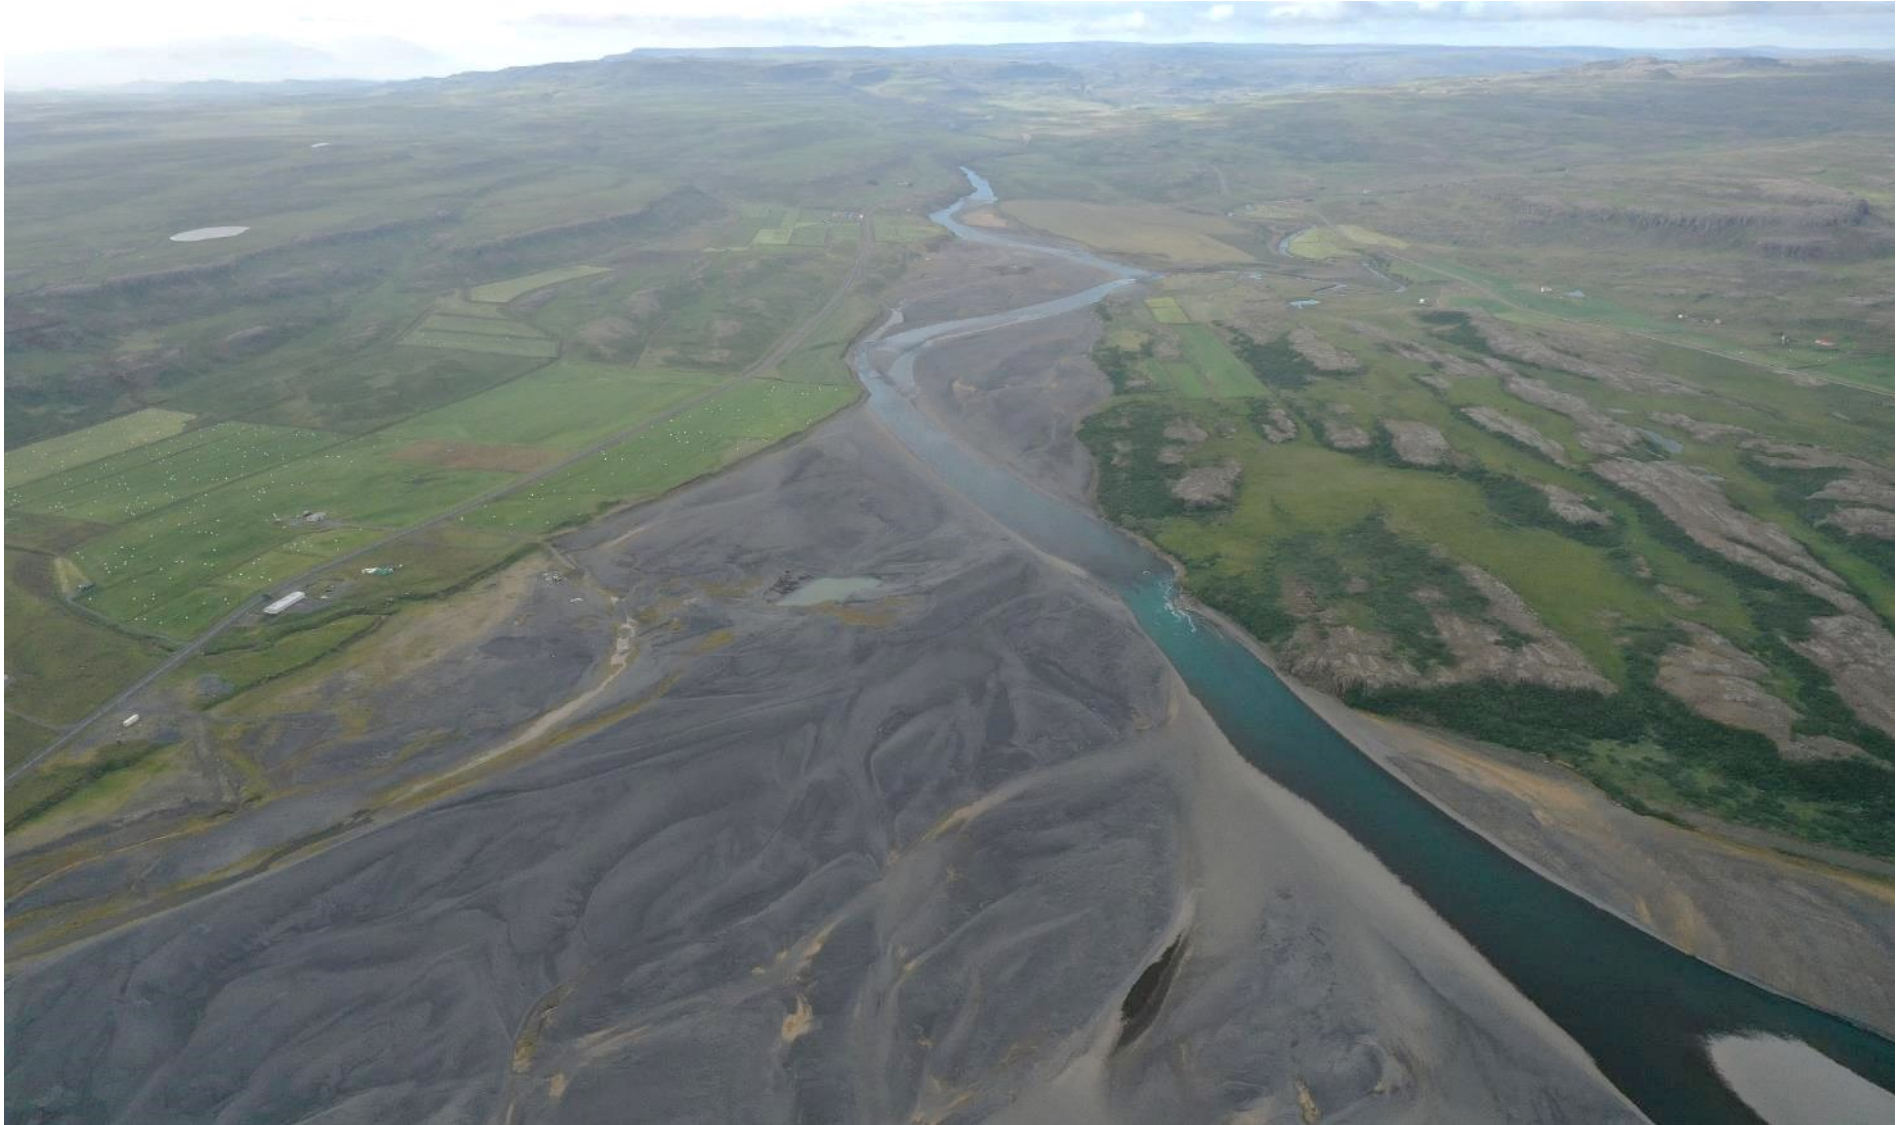
MYND 1 Horft til suðurs frá efnistökusvæðinu. Áin beygir að vesturlandinu (hægra megin) og byrjar að renna með því löngu áður en komið er að landi Litlabakka sem sést ekki á þessari mynd.

UMSÖGN MÚLAÞINGS	SVÖR FRAMKVÆMDARAÐILA
<p>„Sveitarfélaginu hafa borist fyrirspurnir og athugasemdir frá landeigendum handan Jöklu, til móts við efnistökusvæðið, þar sem þeir lýsa yfir áhyggjum sínum af þeim áhrifum sem svokallaður „þröskuldur“ hafi á náttúrulegt rennsli og farveg árinna (vísað er til umfjöllunar á bls. 23 í umhverfismatsskýrslu). Síðustu ár hefur stöðugt grafið úr bakkanum og landbrot aukist.</p> <p>Er það mat sveitarfélagsins að umhverfismatið þurfi að sýna svo ekki sé um villst að ekki sé hætt á jarðvegsrofi eða landbroti vegna aukinnar námuvinnslu á svæðinu. Sé ekki hægt að sýna fram á að svo verði ekki, skal tiltaka viðeigandi mótvægisáðgerðir í umhverfismatsskýrslu.“</p>	<ul style="list-style-type: none"> - Stærstan hluta ársins er þröskuldurinn á þurru landi langt frá virkum farvegi árinna og hefur engin áhrif á rennsli Jöklu. - Þröskuldurinn verður það lítilt að hann heldur bara vatni frá kvíslinni yfir sumartímann þegar lítið rennsli er í Jöklu, ef mikil flóð (eða yfirfall) verða þá bara flæðir áin yfir þröskuldinn og um kvíslina og náttúran fær að hafa sinn gang. - Það að áin hafi fært sig vestar í farveginum undanfarin ár og grafi úr vesturbakkanum er náttúrulegt ferli sem hefur staðið yfir í mörg ár og hefur ekkert með efnistöku að gera. Ekki hafa verið gerðir neindir varnargarðar eða neitt gert til að beina ánni til vesturs, en hún beygir til vestur nokkuð áður en hún kemur að efnistökusvæðinu. - Námuvinnslan orsakar ekkert landrof og ef eitthvað er ættu gryfjurnar og lægra yfirborð malareyra eftir áratuga efnistöku að auðvelda Jöklu að brjóta sér leið í átt að austurlandinu, en ekki vesturlandinu

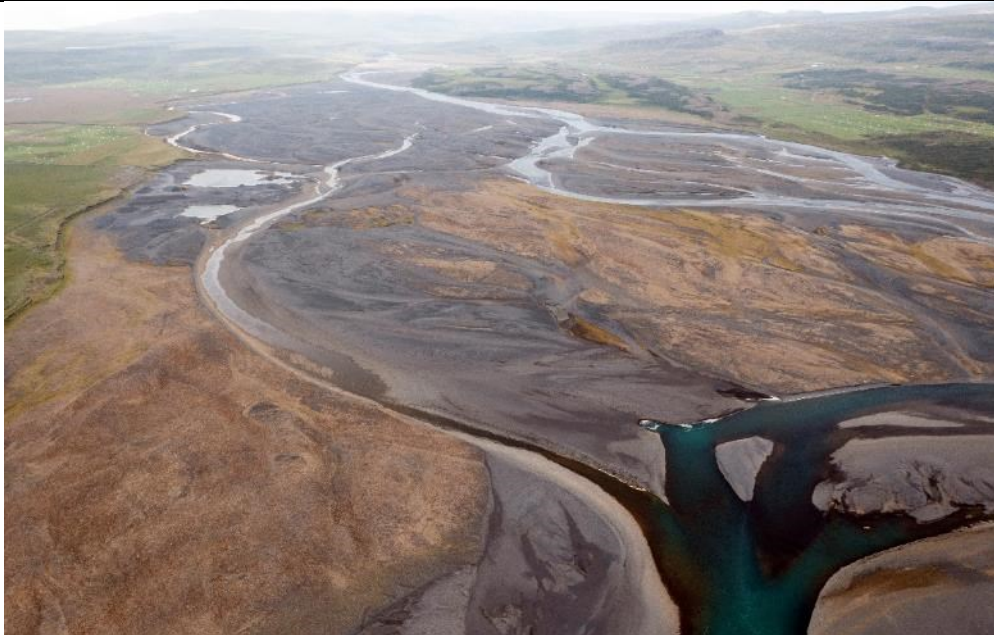
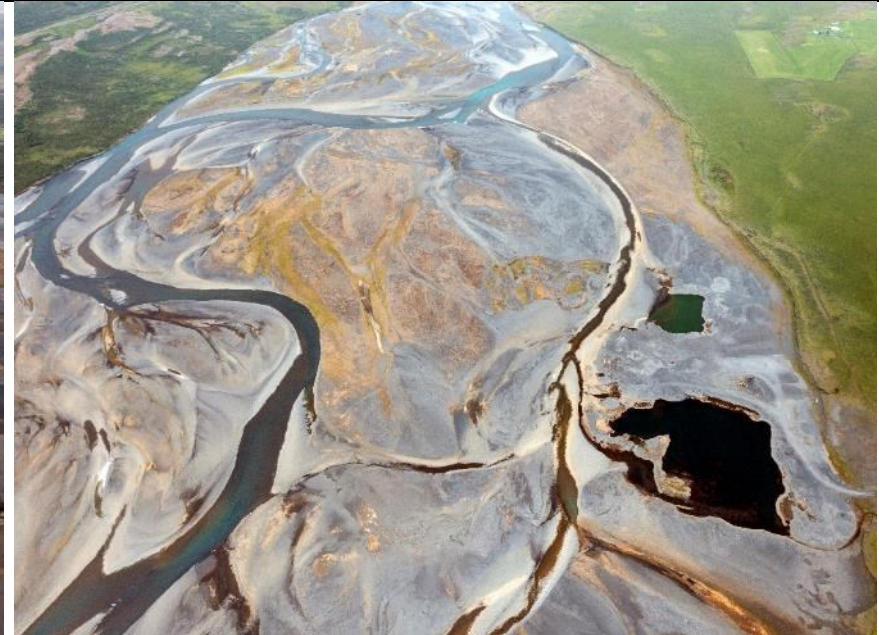
MYND 2 Aðstæður við Litlabakkanámu eru slíkar að líkur á landrofi, að botnefni fari á skrið eða þess háttar landbreytingum eru afar litlar. Efnistökusvæðið er töluvert frá virkum farvegi Jöklu.

UMSÖGN HAFRANNSÓKNARSTOFNUNAR	SVÖR FRAMKVÆMDARAÐILA
<p>„Áhrif efnistöku úr árfarvegi getur náð talsvert út fyrir hinn eiginlega efnistökuastað. Botnefni ofan efnistökuastaðar getur farið á skrið vegna breyttra strauma/botnlags og leitað niður í efnistökuþryggur.“</p>	<p>Þetta hefur alls ekki verið raunin við efnistöku í Litlabakkanámu enda er ekki verið að taka úr virkum farvegi árinna heldur meðfram flóðafarvegi. Ofan við efnistökusvæðið er risastór malareyri sem hefur ekki farið á skrið í áratugi og ólíklegt er að hún hreyfist nokkuð eftir því sem að Jökla finnur sér stöðugri farveg með vesturlandinu.</p>

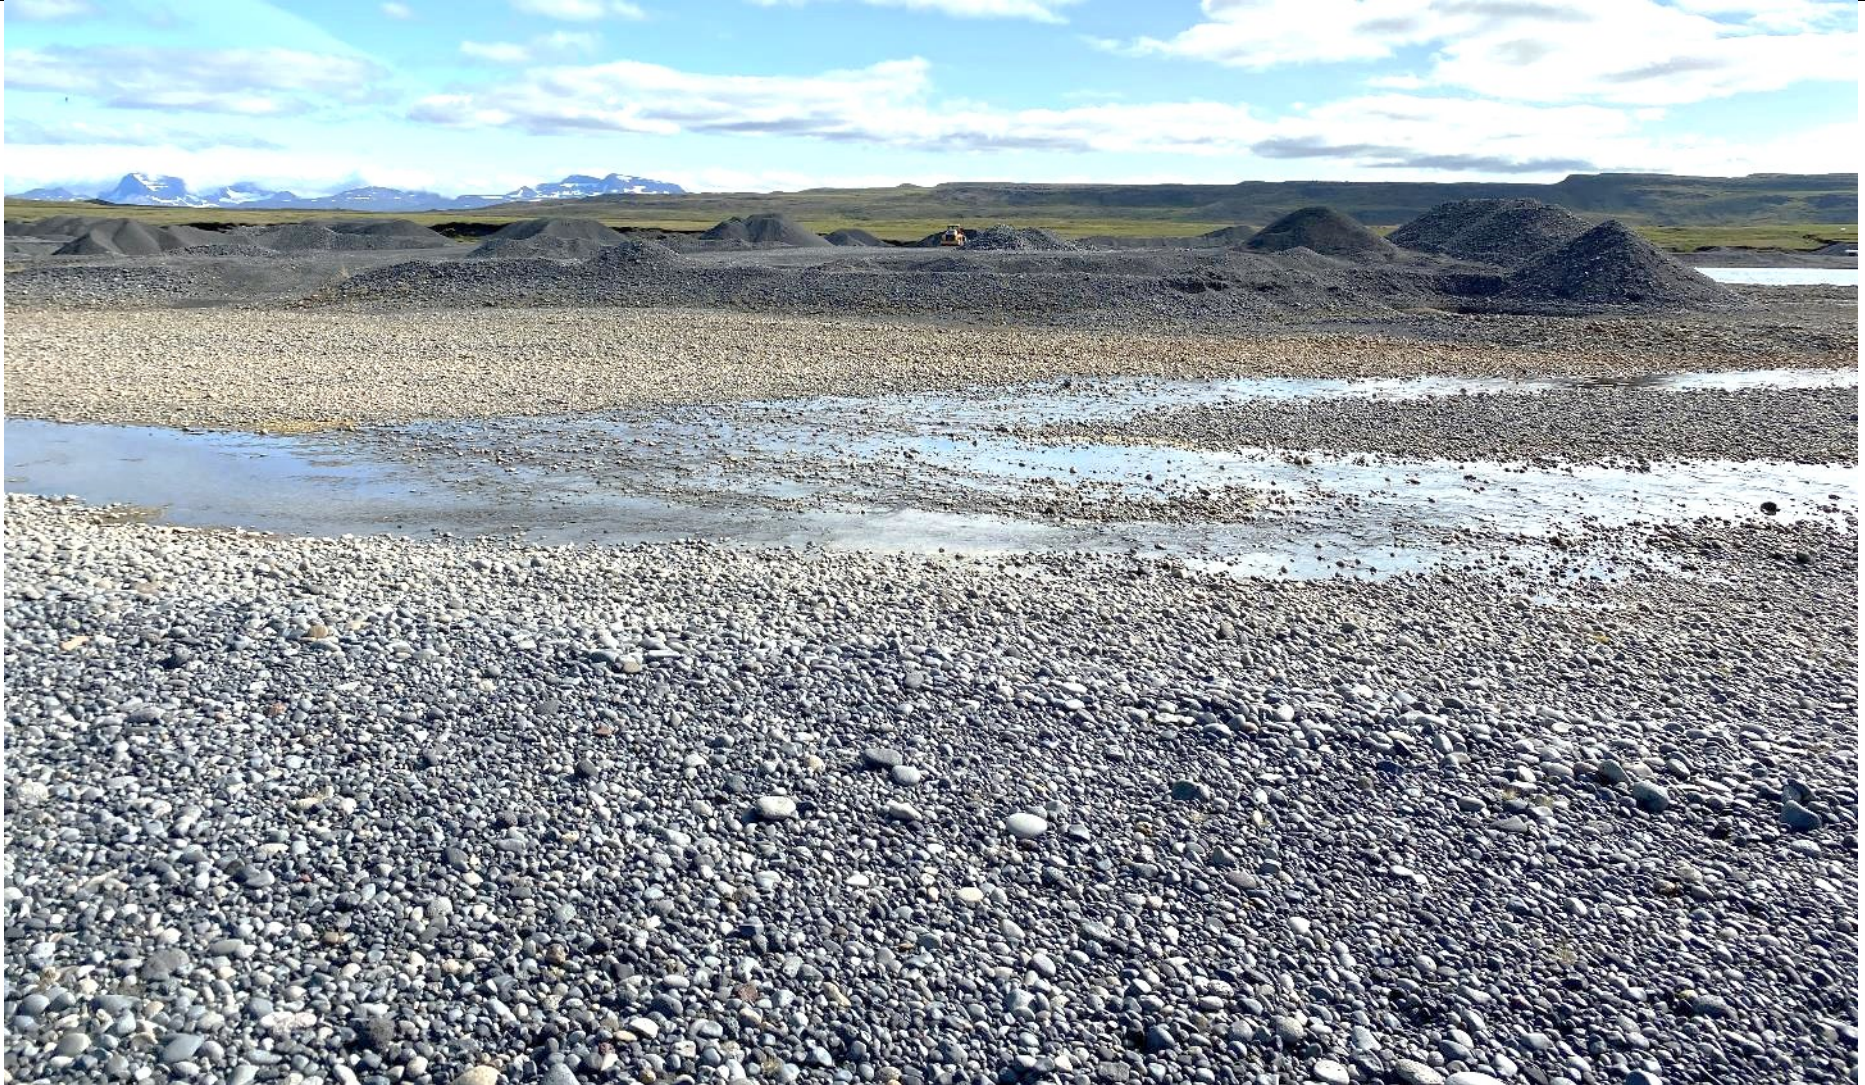
MYND 3 Kvíslin á efnistökusvæðinu þurrkast nánast alveg upp yfir sumartímann.

<p>„M.a. eru þar birtar tölur um fjölda seiða á tveimur rannsóknastöðum neðan við efnistökusvæðið. Þar er miðað við fjölda seiða sem veiðast árlega á hvorum stað, en vísitala seiðapéttleika sem fjöldi seiða á hverja 100 m² er betri mælikvarði þar sem svæðið sem rannsakað er hverju sinni getur verið misstórt milli staða og ára.“</p>	<p>Skýrslur sýna að seiðapéttleiki hefur verið mjög lítill við Fossá og afar lítill við Breiðumörk.</p>
<p>„Engar athuganir hafa farið fram svo vitað sé á lífríki í Jöklu við fyrirhugað námasvæði, né heldur hvort rennsli um kvísl sem sker námasvæði sé nægjanlegt til að þar þrífist vatnalíf. Rétt er að hafa í huga að hér er um eyrasvæði að ræða sem getur jafnvel breyst eitthvað frá ári til árs.“</p>	<p>Gerðar hafa verið seiðarannsóknir á hverju ári í meira en áratug og eru tveir rannsóknarstaðir á malareyrnum skammt neðan við efnistökusvæðið þar sem aðstæður eru mjög svipaðar. Kvíslin sem rennur um efnistökusvæðið svo til þornar upp á sumrin og rétt svo seytlar vatn á milli steina. Stærstur hluti farvegarins er skraufþurr enda enginn botngróður eða annað lífríki að sjá. Þegar horft er til þess að sumarrennsli Jöklu er 20.000 – 40.000 l/s og fiskgenga svæðið hátt í 100 km, þá er óhætt að segja að örllítið rennsli í stuttri kvísl hafi hverfandi áhrif á vatnalíf árinna.</p> <p>Þess má geta að það er vandamál við Blöndubakka að á vorin flæðir um kvísl yfir eyrina þar fyrir neðan og myndar á eyrinni litla tjörn. Þessi kvísl og tjörn þornar svo yfir sumarið og hundruðir, jafnvel þúsundir laxaseiða drepast annað hvort úr þurrki eða verða kríum og öðrum rándýrum auðveld bráð. Sjá mynd 4 hér að neðan. Talað hefur verið um að stífla þá kvísl til að forða seiðunum frá því að enda á þurru landi.</p>

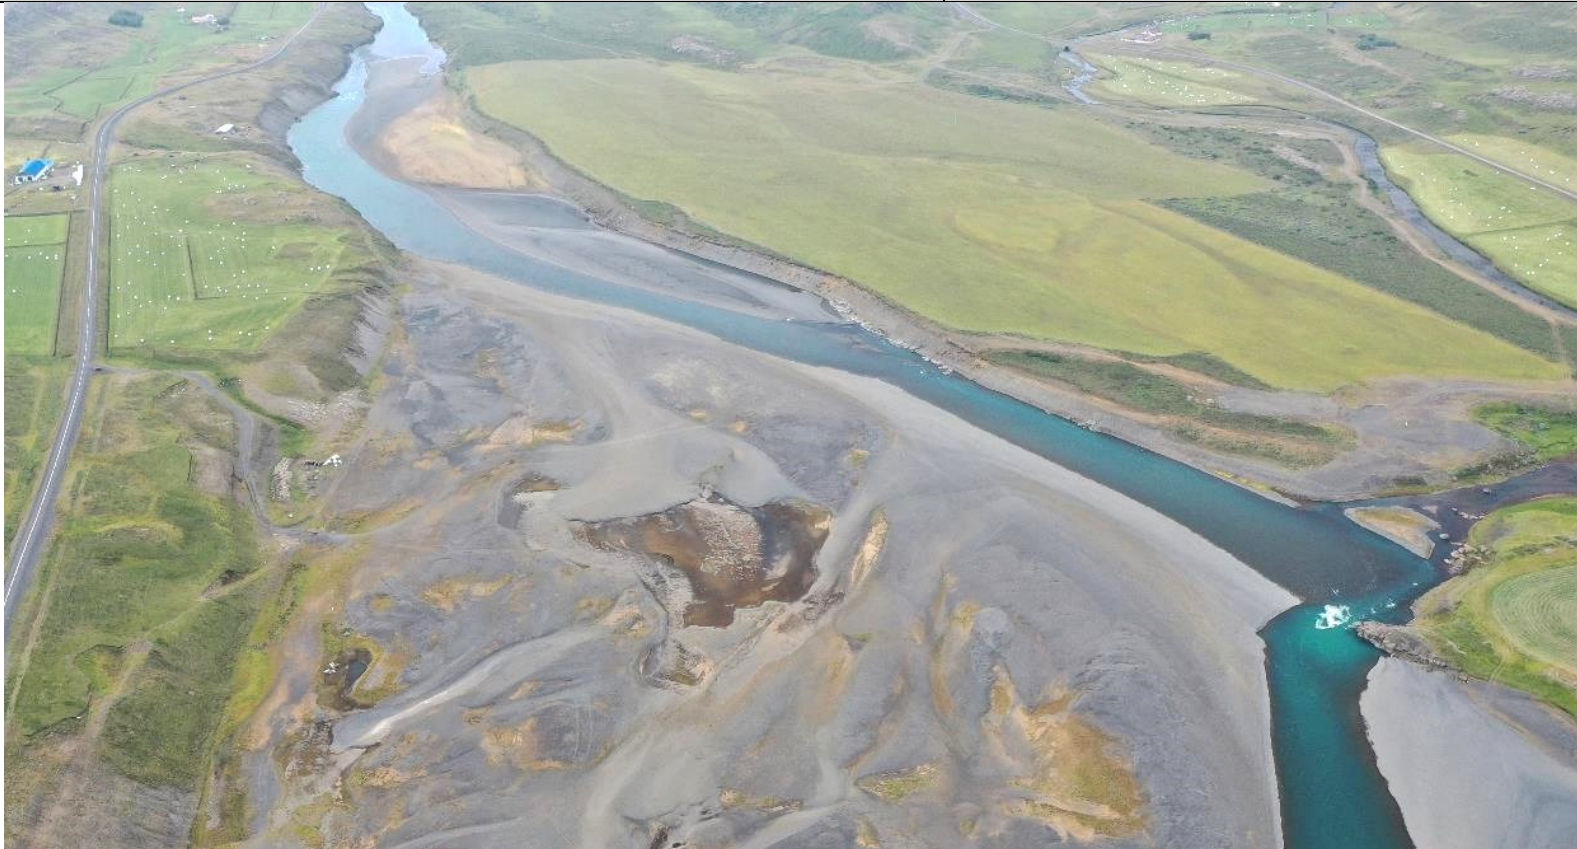
MYND 4 Blöndubakki sést uppi vinstra megin (blátt þak) og hægra megin má sjá ós Laxár í Jöklu. Sjá má á myndinni kvíslina og tjörnina sem að þornar upp á sumrin fyrir neðan Blöndubakka.

Aðstæður við Blöndubakka eru allt öðruvísi en við efnistökusvæðið. Við Blöndubakka er Jökla að koma út úr gílinu sem hún hefur runnið í gegnum í marga km og rennur enn meðfram bröttum bakka og að hluta lóðréttum klettaveggjum. Mikið er um stögrýti í botninum sem fellur úr klettunum. Það myndar kjörið skjól fyrir seiði. Við Blöndubakka renna jafnframt tvær ferskvatnsár út í Jöklu, þær Blanda og Laxá. Blanda er mjög vatnslítill en þar hafa samt sést laxar og í Laxá hefur alltaf verið náttúrulegur laxastofn sem hefur verið eflur mjög með seiðasleppingum. Það er því ekki að ástæðulausu að stöðin við Blöndubakka sýni töluverðan fjölda seiða miðað við aðrar stöðvar í Jöklu.

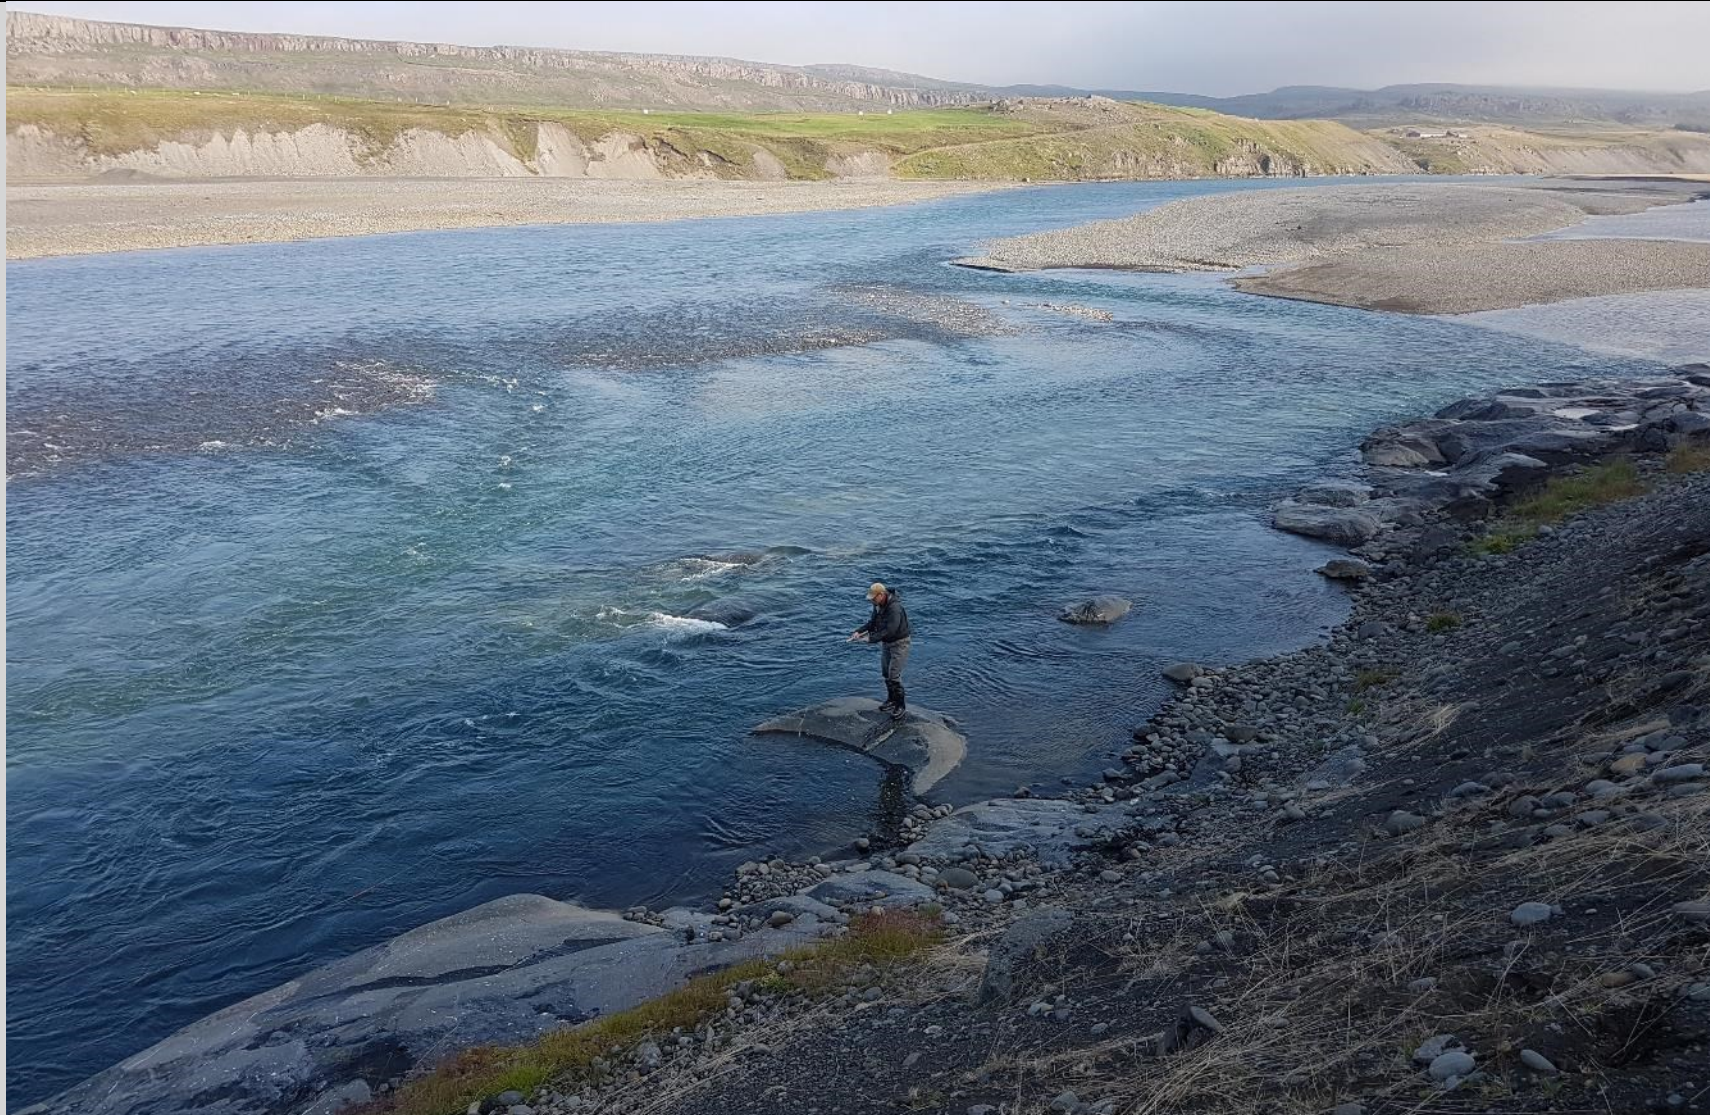
MYND 5 Veitt skammt ofan við ósa Laxár. Þarna sjást klettarnir neðan við Blöndubakka í bakgrunninum og gilið þar sem Blanda kemur út í Jöklu.
